Brønngata 28, 4008 STAVANGER

**Tomannsbolig - renoverings-/  
oppussingsobjekt med sentral og  
etterspurt beliggenhet.**

# Tilstandsrapport

Befaringsdato: 05.03.2025

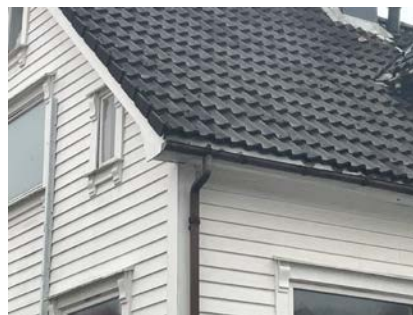
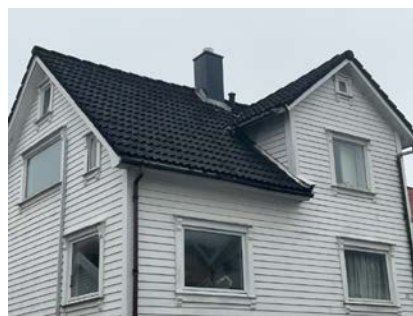
### Nedløp og beslag

- Det er ikke tilfredsstillende bortledning av vann fra taknedløp ved grunnmur.
- Det mangler tilfredsstillende adkomst til pipe for feier.
- Mer enn halvparten av forventet brukstid er passert på renner/nedløp/bslag.
- Det er avvik:

Det er registrert rust/slitasje på beslag i vinkel på taket (sløysrenner).

Det anbefales å montere snøfangere over gangareal for å unngå skader etter snøras fra taket.

Beslag i vinkel på taket bør skiftes sammen med tekkingen for øvrig.

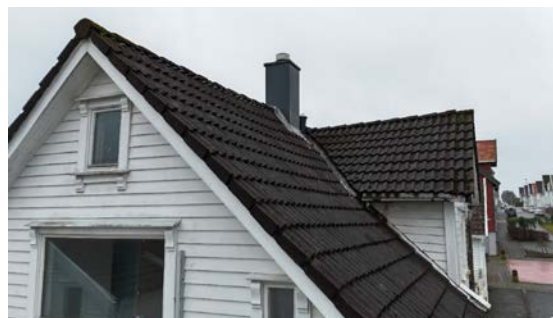
Bilde av takkonstruksjonen tatt ved pipe på loft.

- Det er ikke behov for utbedringstiltak.

Undertak må kontrolleres ved oppgradering av tekkingen m.m.

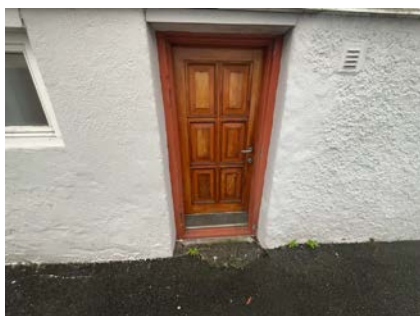
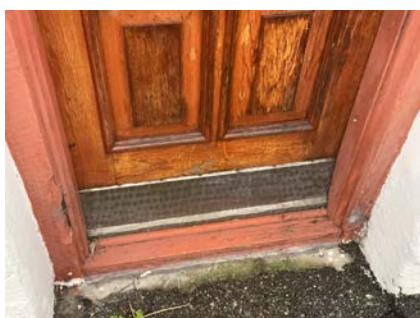
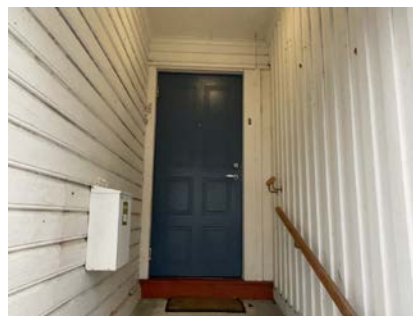
## TG 2 Dører

- Karmene i dører er værslitte utvendig og det er sprekker i trevirket. Der er slitasje ut over normalt på karm i kjellerdør.

- Det må påregnes noe vedlikehold og at enkelte dører må skiftes ut. Kjellerdør må kontrolleres, eventuelt skiftes.

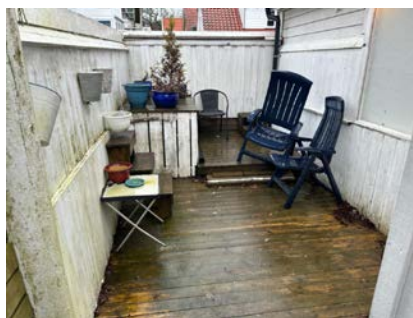
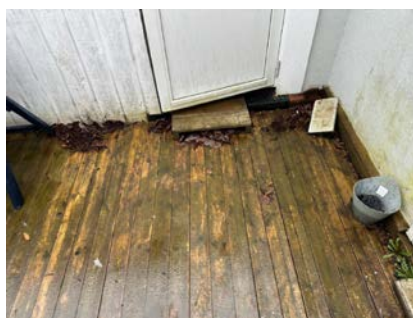
## TG 2 Balkonger, terrasser og rom under balkonger

Enkelte terrassebord er slitte og har begynnende nedbrytning og bør skiftes.

- Det må foretas tiltak for å lukke avviket.

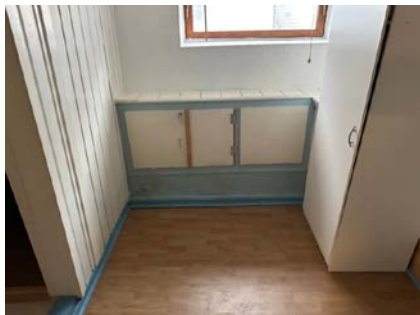
Der er registrert høy fuktighet i luke ved stoppekran og synlige spor etter fukttoppsug i synlige murvegger.

Fukt i mur ved stoppekran.

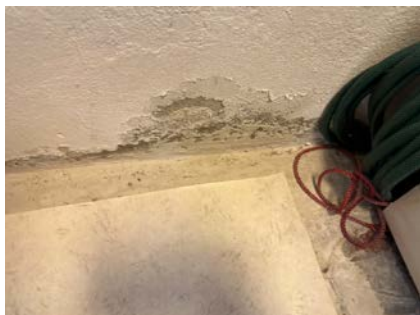
Fuktkontroll er foretatt i luke i vegg der hovedstoppekranen er.
