# Tilstandsrapport

📍 Dronningens gate 4 D, 1606 FREDRIKSTAD

# gnr. 300, bnr. 369, snr. 30

Befaringsdato: 01.02.2024

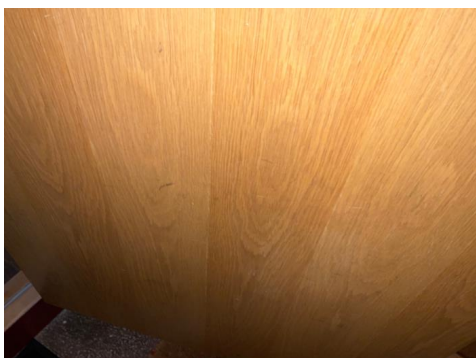
### TG 2 Dører

Ytterdør i tre med ukjent alder.

- Det er påvist andre avvik:  
Noe riper/merker på ytterdør.

Lokal utbedring. Det noteres at dette er vedlikehold som borettslaget normalt sett har ansvaret for.

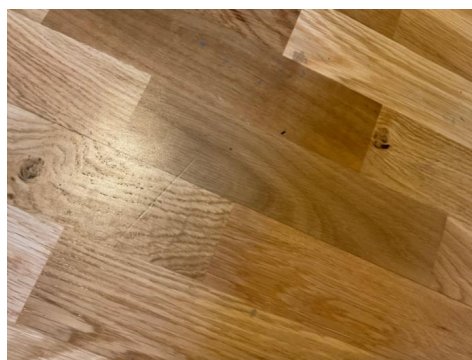
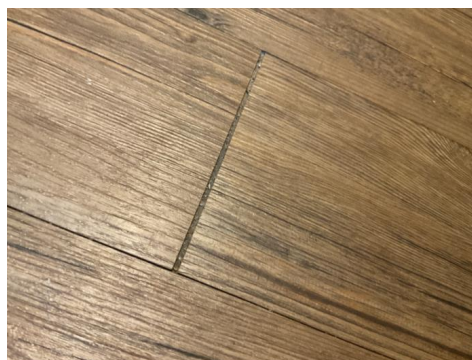
### TG 2 Overflater

Stort sett pene velholdte overflater, dog stedvis noe avvik utover normal slitasjegrad. Parketten har stedvis riper og hakk på soverom. Vinylfliser i entré/gang har stedvise glipper.

Parketten kan med fordel slipes.

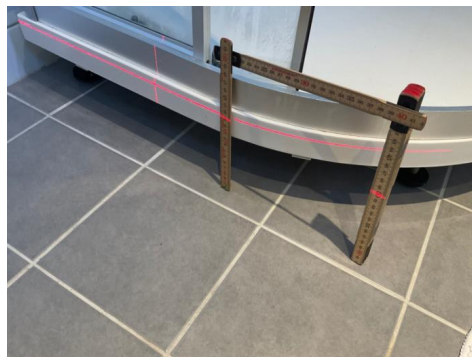
#### TG 2 Overflater Gulv

Flislagt gulv med elektriske varmekabler. Fallforhold til sluk er målt til ca. 15 mm fra topp membran til topp av slukrist.

- Det er påvist at høydeforskjell fra topp slukrist til gulv/synlig topp membran ved dørterskel er mindre enn 25 mm.

- Våtrommet fungerer med dette avviket.

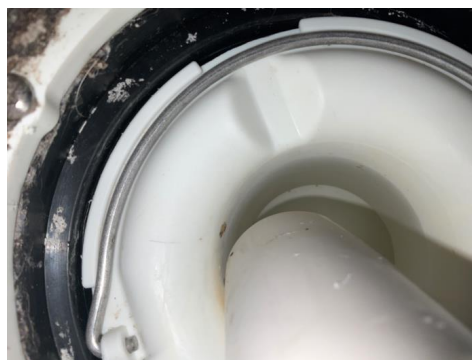
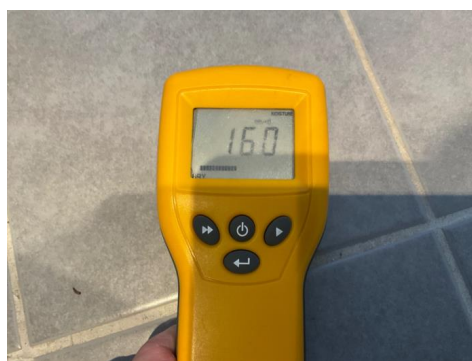
#### TG 2 Sluk, membran og tettesjikt

Plastsluk.

Fuktmåler viser normale verdier.

- Mer enn halvparten av forventet brukstid er passert på membranløsningen.

Et våtrom har begrenset med levetid og i henhold til dagens forskrift er det begynnende høy alder på membran.

- Overvåk tilstanden jevnlig. For å få tilstandsgrad 0 eller 1 må tettesjiktet skiftes ut, men tidspunktet for når dette er nødvendig er vanskelig å si noe om.

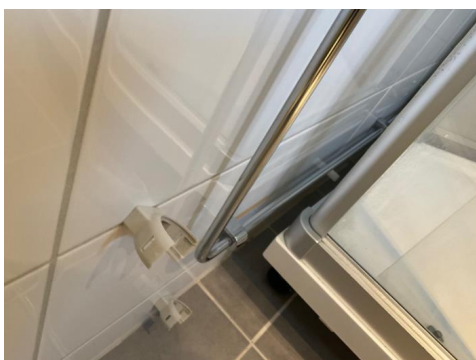
### ! TG IU Tilliggende konstruksjoner våtrom

Det er utenpåliggende røropplegg og hulltaking med fuktsøk er derfor ikke fysisk mulig.

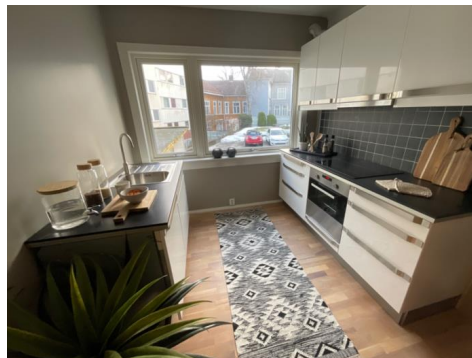
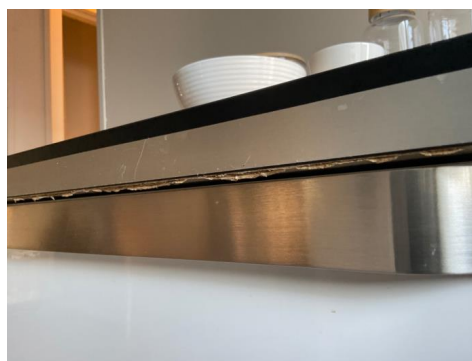
### ! TG 2 Overflater og innredning

- Det er påvist at overflater har noe skader.

- Det må foretas lokal utbedring.

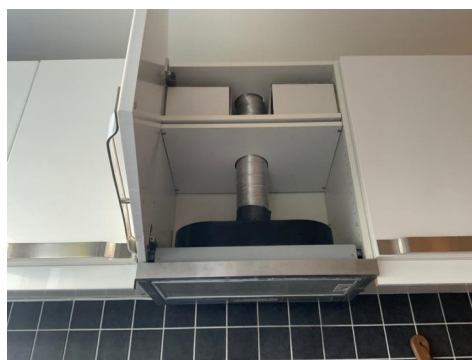
### ! TG 2 Avtrekk

Det er kjøkkenventilator med avtrekk ut.

Begynnende høy alder på ventilator.

Ikke nødvendig med tiltak da den fungerer i dag, men grunnet alder kan skader plutselig oppstå.

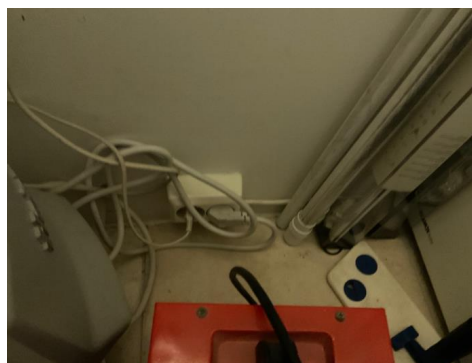
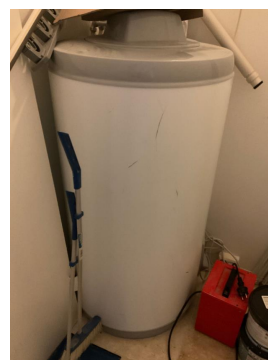
### ! TG 2 Varmtvannstank

Varmtvannsbereder på 200 liter fra antatt 2013.  
Montert i teknisk rom/bod.

- Det er ikke påvist tilfredsstillende avrenning eller annen kompenserende løsning fra varmtvannstank.
- Det er ikke påvist tilfredsstillende el-tilkobling av varmtvannstank iht. gjeldende forskrift.

- Det bør etableres tilfredsstillende avrenning eller lekkasjesikring ved varmtvannstank.
- Det bør etableres tilfredsstillende el-tilkobling etter gjeldende forskrift.

I 2010 kom et lovpålagt krav om at varmtvannsberedere på 2000 watt eller mer skal være tilkoblet egen koblingsboks. Det er ikke et krav til utbedring, men det anbefales at dette etableres.

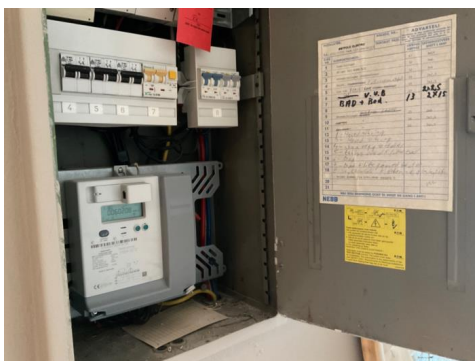
### ! TG 2 Elektrisk anlegg

Sikringsskap med automatsikringer. 6 fordelerkurser på hhv. 10, 13, 16 og 25 ampere. Hovedkurs på 63 ampere.

**Takstmannen observerer ingen avvik. Kursfortegnelse er dog ikke fullstendig og enkelte komponenter er eldre. På et generelt grunnlag anbefales det en el-kontroll**
