**Fritidsbustad (frittliggende hytte)**

Tråstølsvegen 598

5710 Skulestadmo

[www.e3.no](http://www.e3.no)**Boligens tekniske tilstand:**

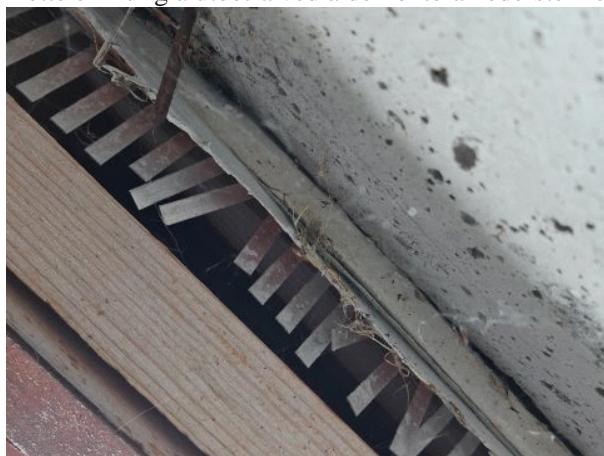
Vindtetting på bustaden er av typen GU-gips på med eit lag med vindduk utapå gips. Vindduken er ikkje festa i nedekant på vegg, som gjer at den heng laust. Enden på GU-gips er eksponert for fukt ved slagregn ol.

Det er registrert avvik på museband då dei er deformert eller manglande utførelse ved montering. Dette gjeld i hovudsak på vest-sida av bustaden på fasade ved inngangsparti.

**Merknader:** Bilete syner deformert musetetting og eksponert ende på GU-gips. Vindduk er avslutta i nedekant på vegg utan å festast med klemlekt eller teip.

2.1	<b>Yttervegger</b>
	<p>Ytterveggar er vurdert til TG2 med bakgrunn i vindduk som ikkje er tilstrekkelig montert i nedekant på vegg. Ende på GU-gips er eksponert for slagregn ol. Enden på GU-gips bør tildekka for å hindre fukt å trenge inn i gips. Dette gjeld spesielt då gipsplata er montert nærme terrenget.</p> <p>Vindduk og/eller grunnmurspapp/radonsperr stenger og stadvis for luftespalte bak kledningen. Det er viktig med tilstrekkelig tilførsel av luft bak kledning for god uttørking av fuktighet.</p> <p>Ytterveggar er og vurdert til TG2 med bakgrunn i deformerte/feilmontert museband. Kosevens er at mus kan trenge inn i konstruksjonen som igjen kan gjera skade.</p>

Dette er mulig å utbeta ved å demontera nederste kledningsbord.

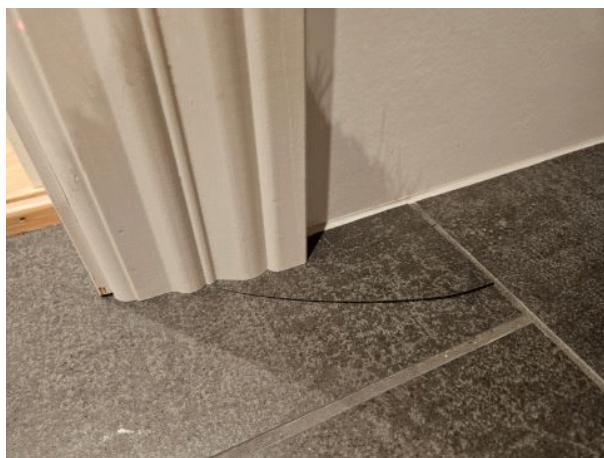
Det er registrert sprik i flis like ved dør.  
Elles er det registrert bom i flere fliser på golv.  
Bom i flis vil sei at det har oppstått hulrom mellom flis og underlag. Dette kan skje ved montering av fliser eller i etterkant.  
Hulrommet gjer at flisa kan slå sprekker, og i ytterste konsekvens kan den skade underliggende membran.  
Fliser med bom er i dusjsone og på vegg på høgre side for dør.

**Merknader:** Bilete syner knekt flis ved dør.

7.1.2	<b>Bad v/TV-stova Overflate gulv</b>
	<p>Overflate golv er vurdert til TG2 med bakgrunn i bom i flis og knekt flis ved dør.</p> <p>Bom i flis vil sei at det har oppstått hulrom mellom flis og underlag. Dette kan skje ved montering av fliser eller i etterkant.</p> <p>Hulrommet gjer at flisa kan slå sprekker, og i ytterste konsekvens kan den skade underliggende membran.</p>

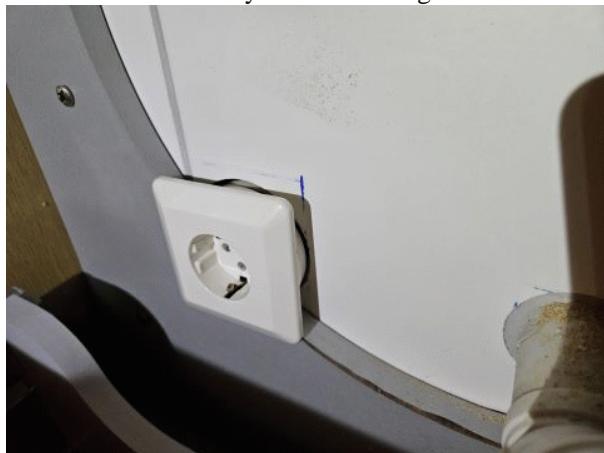
**Merknader:** Bilete synar svak tetting rundt stikkontakt under vask.

7.1.3	<b>Bad v/TV-stova Membran, tettesjiktet og sluk</b>
	<p>Tettesjikt er vurdert til TG2 då gjennomføringa for avløp og stikkontak i vegg har ukjent tetting. Ved vannsøl frå vask ol. vil det trekke fukt inn via gjennomføring som igjen kan gje fuktskader.</p>

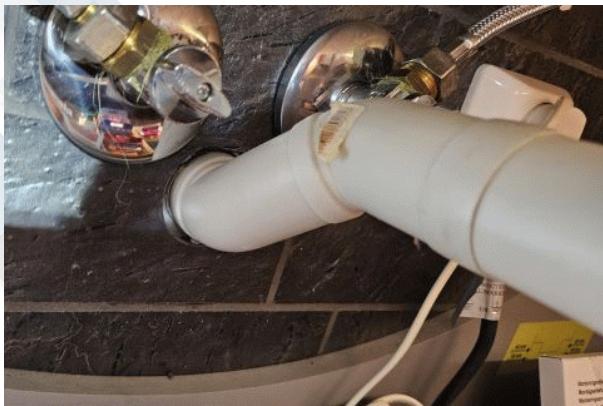
**Merknader:** Bilete syner svak tetting rundt gjennomføring for avløp til vask.

7.2.3	<b>Bad v/soverom Membran, tettesjiktet og sluk</b>
	<p>Tettesjikt er vurdert til TG2 då gjennomføringa for avløp i vegg har ukjent tetting. Ved vannsøl frå vask ol. vil det trekke fukt inn via gjennomføring som igjen kan gje fuktskader.</p>
