# Tilstandsrapport

Boligbygg med flere boenheter

Krokveien 3 B, 8613 MO I RANA

Rapportdato: 16.03.2026

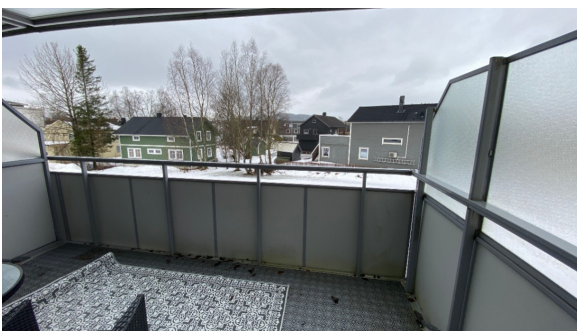
## TG 1 Balkonger, terrasser og rom under balkonger

Balkong mot sørvest med utgang fra stuen. Tett rekkverk. Balkongen er ettermontert på blokkene og erstatter tidligere balkonger av betong. Målt rekkverkshøyde til 110 cm.

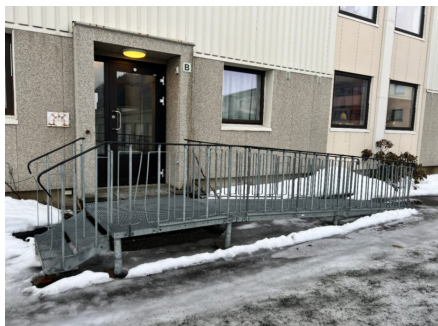
## TG 1 Utvendige trapper

Utvendig trapp ved felles inngang og rullestolbane med strekkmetall.

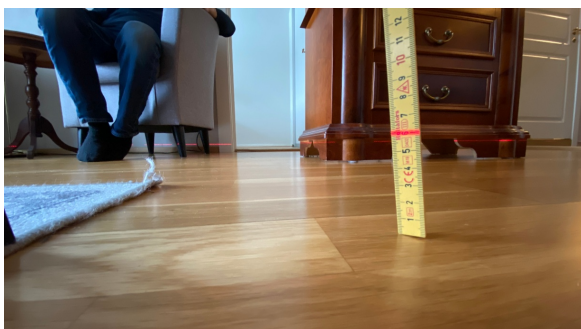
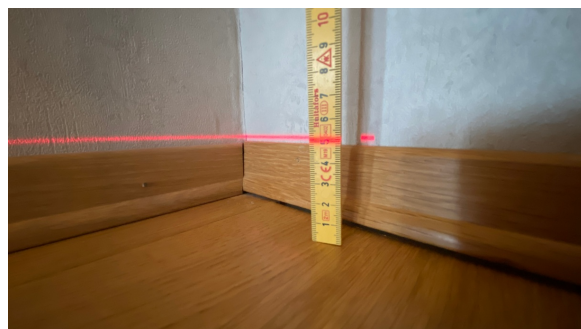
## ! TG 1 Etasjeskille/gulv mot grunn

Etasjeskiller er av betongdekke. Målt planavvik gjennom hele stuerommet på 10 mm.

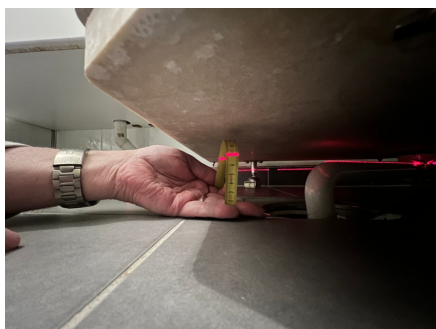
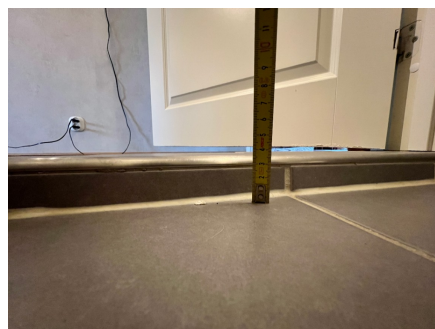
### Overflater Gulv

Gulvet er flislagt. Rommet har elektriske varmekabler. Fall mot sluk er målt til 15 mm. Høydeforskjell fra toppen av sluket til toppen av membranen ved dørterskelen er 40 mm.

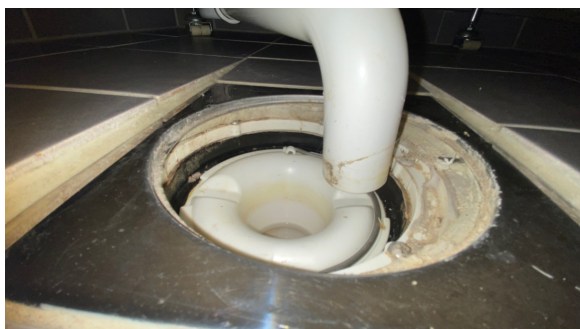
### Sluk, membran og tettesjikt

Det er plastsluk og smøremembran med ukjent utførelse.

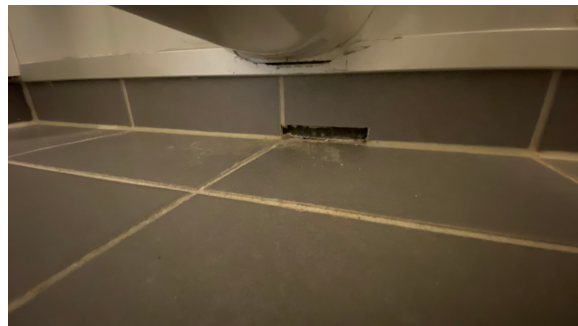
Rommet har innredning med nedfelt servant, veggmontert toalett, dusjkabinett og opplegg for vaskemaskin.

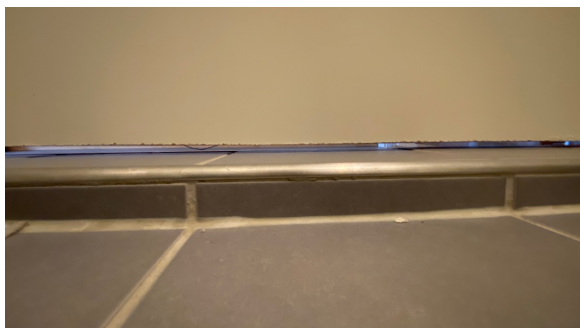
### TG 2 Ventilasjon

Det er naturlig ventilering.\ ved hjelp av veggventil til felles kanal.

- Rommet har kun naturlig ventilasjon.

Luftespalte under baderomsdøren.

- Elektrisk avtrekksvifte bør monteres for å lukke avviket.

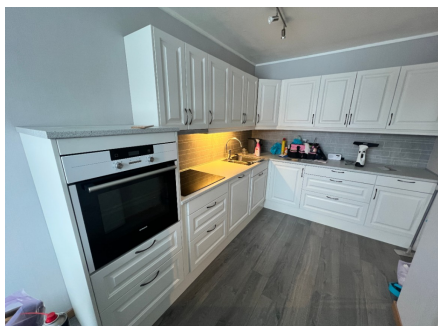
Det ble utført fuktsøk ved kjøleskap og vask. Ingen forhøyede fuktverdier ble registrert.

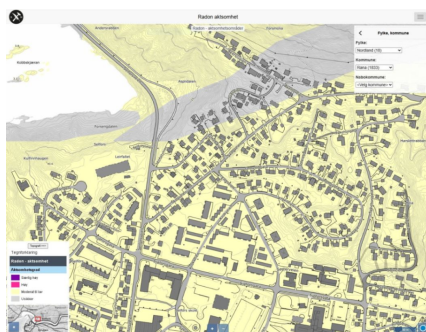
Det er ikke foretatt radonmålinger, og bygget er heller ikke utført med radonsperre. [Gå til side](#)

- Det bør gjennomføres radonmålinger.
