# Tilstandsrapport

Boligbygg med flere boenheter

Granåsvegen 10, 2008 FJERDINGBY

Befaringsdato: 23.04.2025

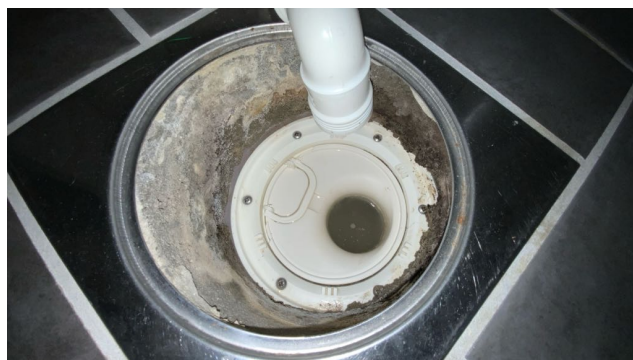
- Det er påvist at høydeforskjell fra topp slukrist til gulv/synlig topp membran ved dørterskel er mindre enn 25 mm.
- Det er påvist avvik i fallforhold til sluk i forhold til krav i forskrift på byggetidspunktet.

Kontroll av sluk.

- Overvåk tilstanden jevnlig. For å få tilstandsgrad 0 eller 1 må tettesjiktet skiftes ut, men tidspunktet for når dette er nødvendig er vanskelig å si noe om.
- Overvåk tilstanden jevnlig. For å få tilstandsgrad 0 eller 1 må slukløsningen skiftes ut og sannsynligvis må også membransjiktet skiftes/utbedres. Det er imidlertid vanskelig å si noe om tidspunktet for når dette er nødvendig.

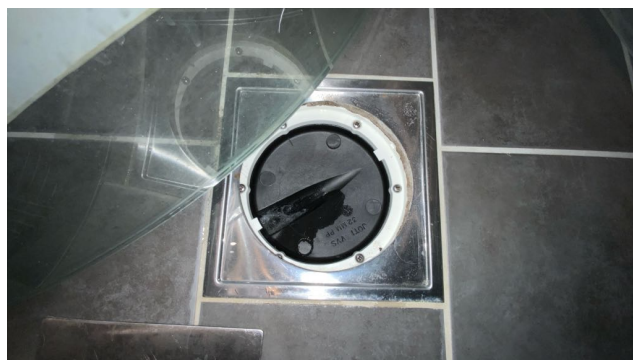
Kontroll av hjelpesluk.

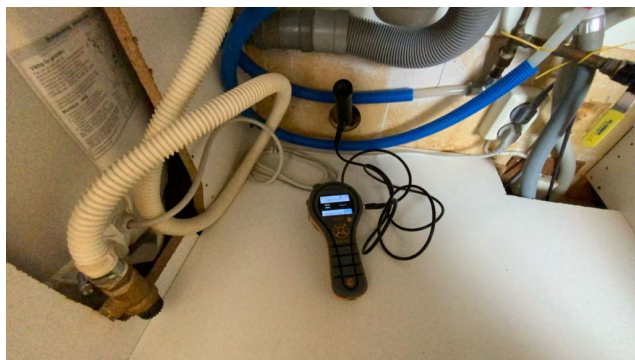
Hulltaking er foretatt uten å påvise unormale forhold. Hulltaking er foretatt ved/i Kjøkken.

Utført hulltaking.

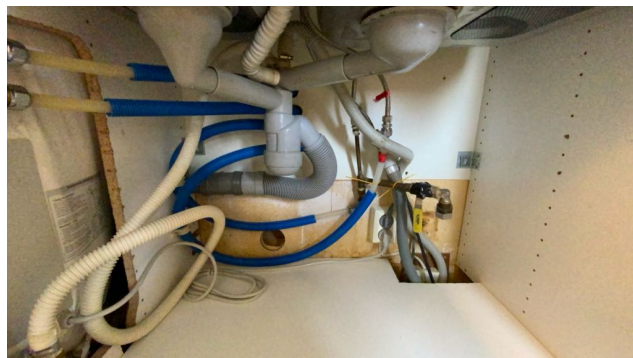
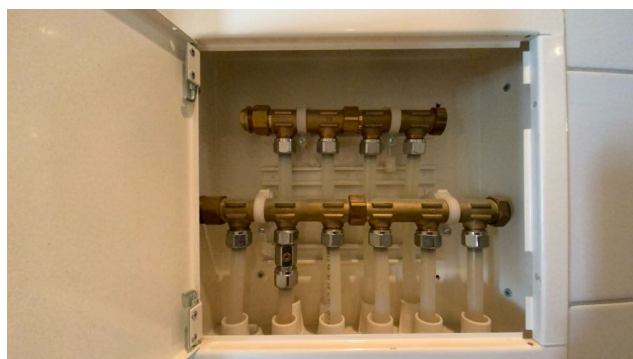
Vannrør fra varierende årstall av materialtype pex og kobber. Fordelerskap på badet. Waterguard i benkeskap på kjøkken bør opparbeides for god sikring av lekkasjevann. Alder er normalt i seg selv en vurderingskriterie hva angår slitasjegrad. Videre bemerkes at bunnledninger av den årsak følgelig heller ikke er kontrollert.

Besiktigelse av røropplegg.

- Rørkurser på rør-i-rør system bør merkes.
