# Tilstandsrapport

📍 Markusvikvegen 55 , 4234 JELSA

# Gnr. 139, Bnr. 26

Befaringsdato: 07.11.2022

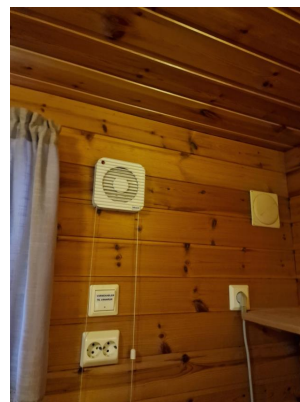
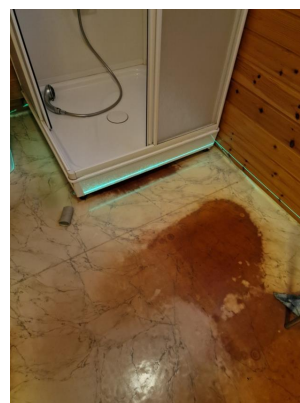
! TG 3

Badet har panel på vegg og i tak.

- Det er uegnede materialer i våtsoner  
Baderommet har panelvegger i våtsoner.

- Uegnete materialer må fuktbeskyttes/utskiftes.

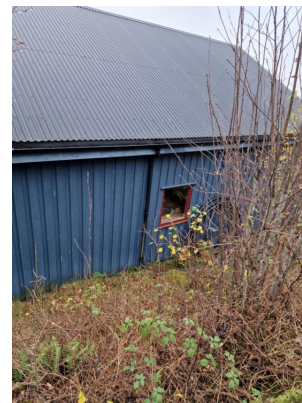
! TG 3

Bygget har takrenner, beslag og nedløp i plast fra 2007

- Det mangler snøfangere på hele eller deler av taket, noe som var krav på byggemeldingstidspunktet.

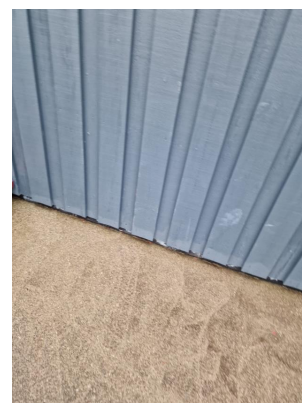
! TG 2

Veggene har tømmerkonstruksjon fra 1954 og bindingsverkskonstruksjon fra 2007.  
Fasade/kledning har stående bordkledning.

- Det er ingen eller liten lufting i nedre kant av kledning mot grunnmur.
- Det er ingen lusing/musebånd i nedre kant av konstruksjon.

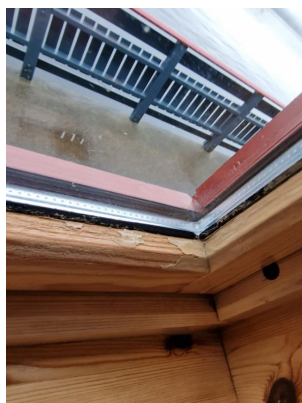
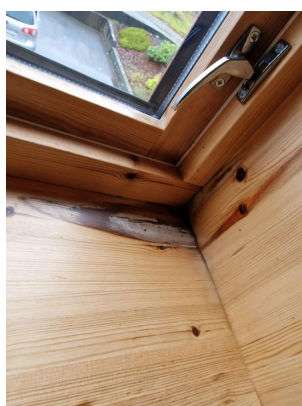
TG 2

Bygget har vinduer av tre med 2-lags isolerglass fra 2007

- Karmene i vinduer er slitte og det er sprekker i treverket.

Det er observert fukt i noen av vinduskarmene.

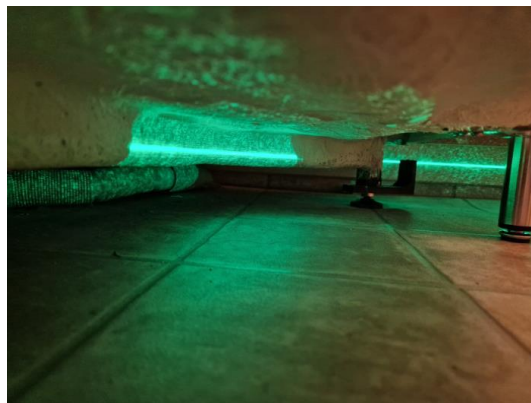
TG 3

Det er ikke slukløsning og synlig vinylbelegg som tettesjikt.

- Det er ikke tilfredsstillende membran/tettesjikt på våtrommet.

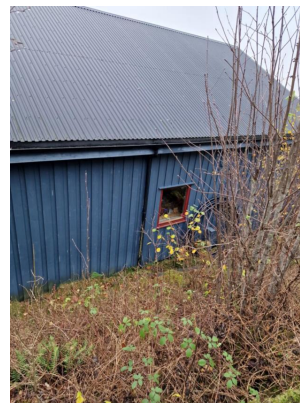
! TG 3

terrengforholdet er skrånende inn mot byggets nordside.

- Terreng faller inn mot bygning.

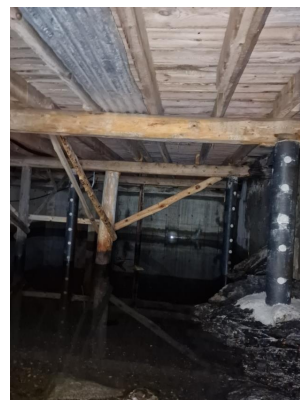
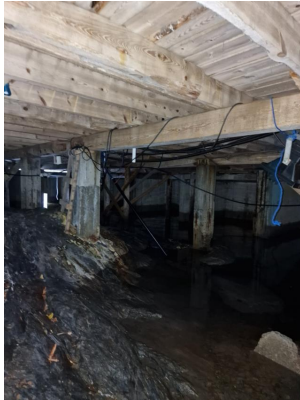
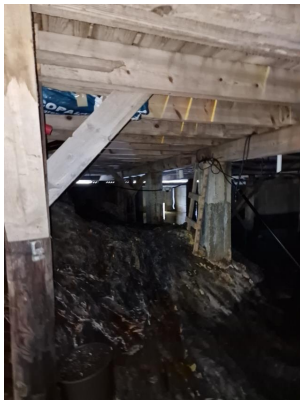
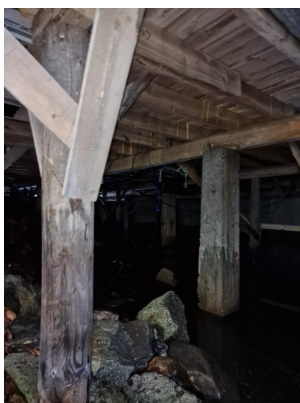
! TG 3

Bygget er plassert på påler av betong og tre.

Noen av pålene til bygget er laget av tre og står direkte i vann og direkte på berg hvor det er påvist fukt/råteskader.

Det er ikke montert stubbloft på bygg, noe som gjør at fuktighet trenger inn i byggets gulv i 1 etasje.
