# Tilstandsrapport

Leilighet

Ankervegen 42, 2387 BRUMUNDDAL

Befaringsdato: 15.07.2024

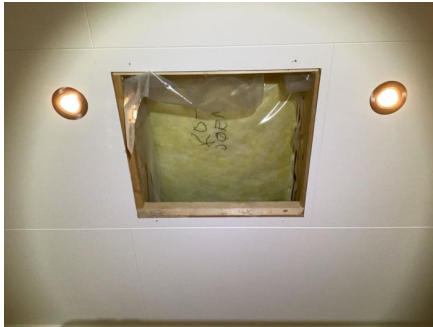
Ingen inspeksjonsmulighet av møneloft da denne er tettet igjen med fuktsperre. Konstruksjonen er derfor vurdert ut ifra alder og synlige forhold. Inspeksjonsmulighet anbefales etablert.

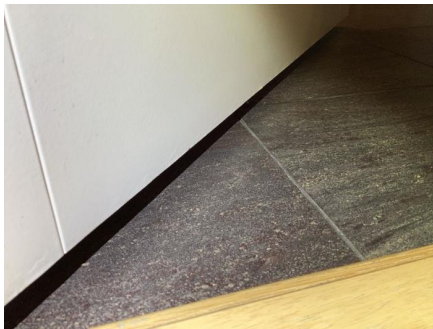
Dør er plassert i våtsonen, dette anses som en risikokonstruksjon da det kan oppstå lekkasjer i veggkonstruksjonen rundt døren. Sprekker/riss i fuger registrert. Tilstandsgrad gitt pga. nevnte forhold.

Antydning til svelling på dørbblad i våtsone.

Konsekvensen av påviste avvik kan for eksempel være redusert brukstid og fuktskader. Overflater på dørbblad, dørkarm og lister i våtsone bør behandles med våtromsmaling.

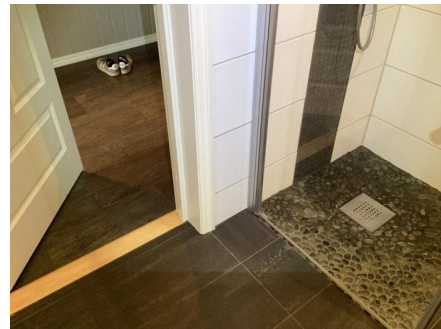
Dør plassert i våtsone.

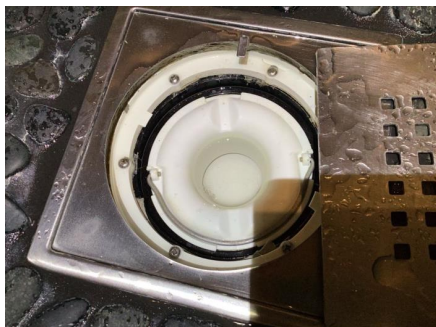
Kontroll av sluk.

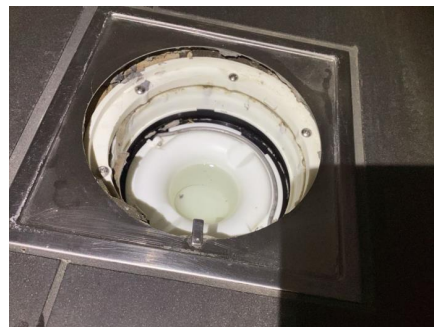
Hjelpesluk.

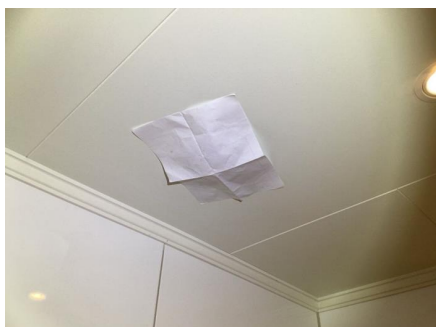
Ved test av avtrekksvifte som beskrevet i NS3600, fungerte viften som tiltenkt.

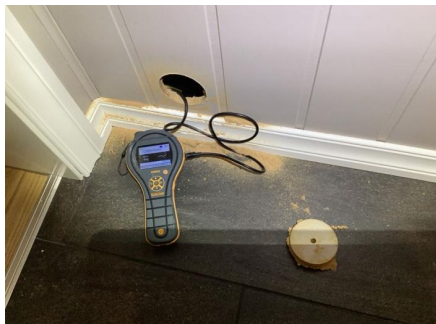
Ved fuktmåling ble det registrert tørre verdier.

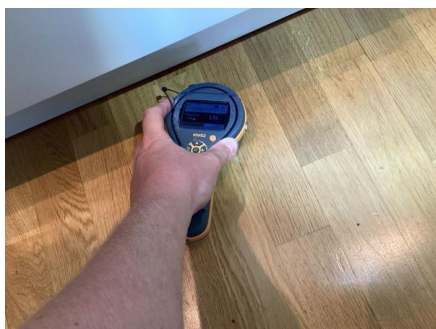
Ved bruk av fuktindikator registrerte jeg ingen unormale verdier.

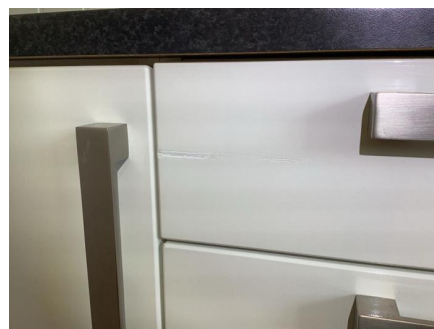
Lite sår på en skuff.

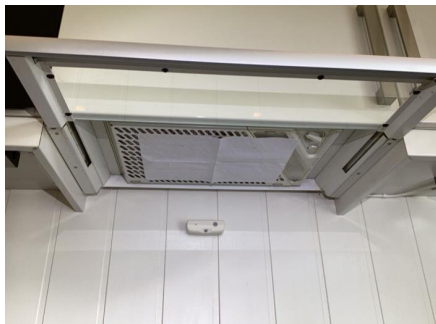
Ved test av avtrekksvifte som beskrevet i NS3600, fungerte viften som tiltenkt.

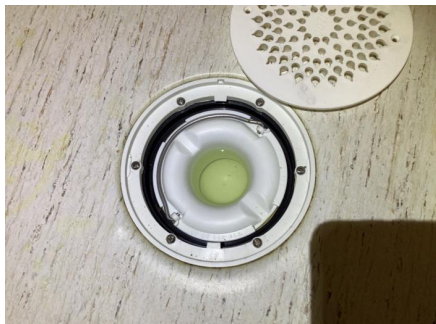
Sluk på bod.

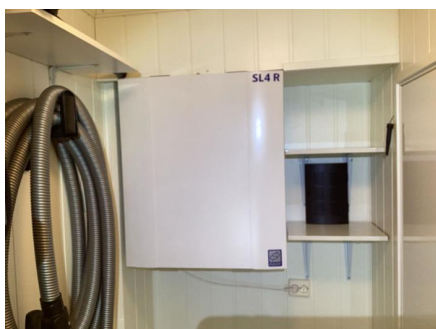
Ventilasjonsenhet lokalisert på bod.
