Tilstandsrapport

Enebolig

Tonsåslinna 2074, 2890 ETNEDAL

Befaringsdato: 22.05.2024

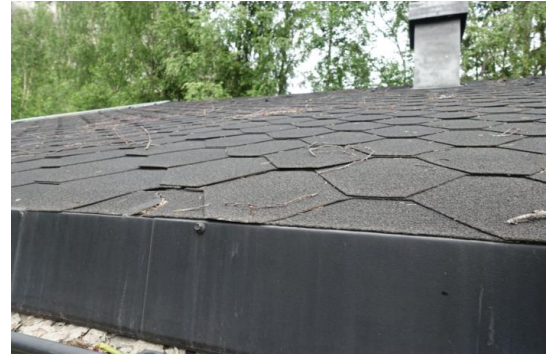
Pappshingel fra byggeår - 40 ihht byggeår - retekking må påregnes.

Det settes inn ett kostnadsestimat på 50 til 100' for retekkingen med samme type materiale.

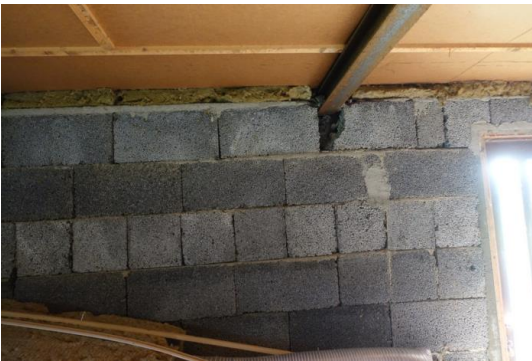
Bildet viser stort trykk på opplagret jerndrager i kjelleretasjen.

Jerndrager og opplagring må forsterkes eller skiftes ut.

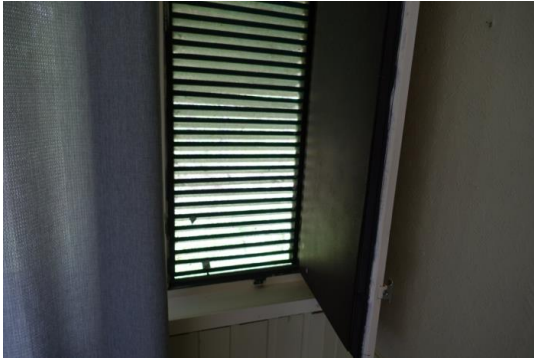
Bildet viser luftevindu, uten vindu men med myggnetting, fra byggeår.

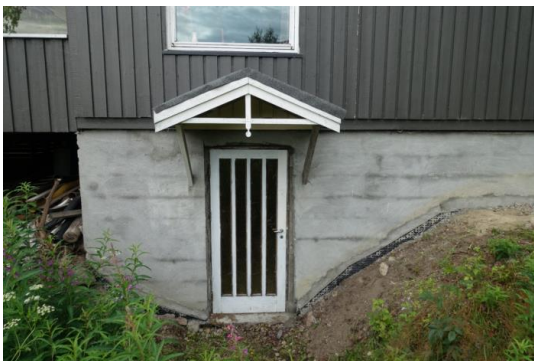
Bildet viser dør inn i kjellerom, uinnredet

- Dører med punkterte/sprukne glass må påregnes skiftes ut, enten hele døren eller kun selve glassene.

Det må utbedres /skiftes ut.

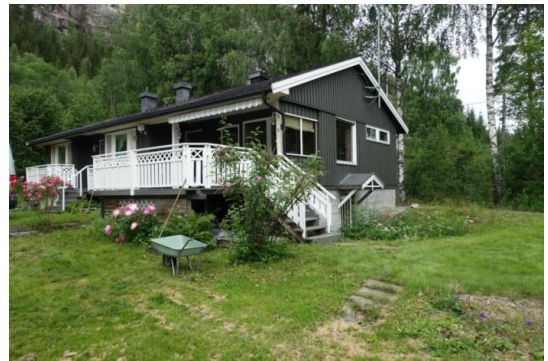
Bildet viser deler av rekkverk på veranda, reparert og skiftet råteskader i rekkverk

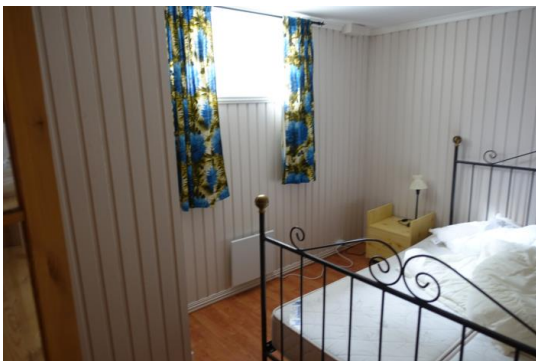
Bildet viser trepanel, malt på soverom .Bildet viser etablert ikke godkjent soverom i kjeller etasje.

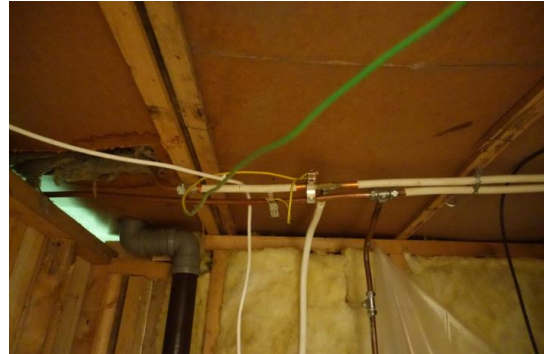
Det er registrert spor av fuktskader i etasjeskiller under kjøkken rom.
Det er tatt hull i stubbeløftplater, ikke tettet igjen.

Bildet viser etasjeskiller under kjøkken

Må tette igjen og eventuelt erstatte fuktskadet isolasjon eller treverk.

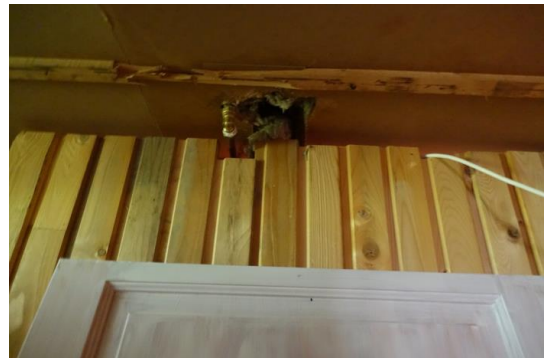
Bildet viser hull tatt under kjøkken, viser spor av fuktskader.

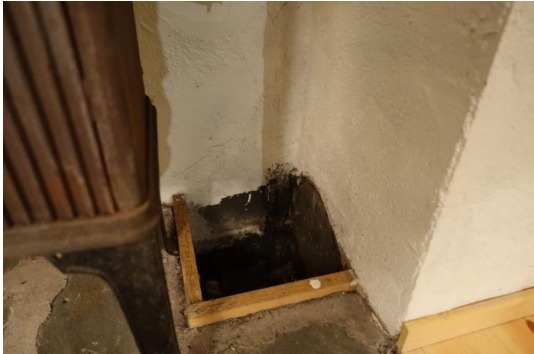
Bildet viser feieluke i kjelleretasje. Feieluke er ikke godkjent.

Det må gjøres tiltak slik at feieluke kan inspiseres og tømmes på en forsvarlig måte.

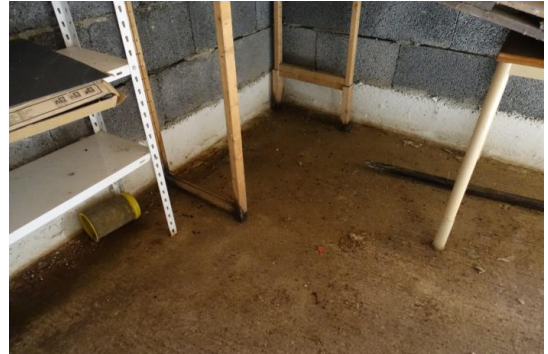
Bilodet viser synlig fukt.

Det er påvist synlig fuktighet på mur og betonggulv i uinnreda rom, under stuedel.

- Andre tiltak:
- Det må foretas tiltak for å redusere/begrense fuktgjennomtrenging inn i kjeller.
- Det påviste fuktnivå gir grunn til å overvåke konstruksjonen jevnlig for å se utvikling over tid, og eventuelt foreta tiltak for å unngå fuktskader.

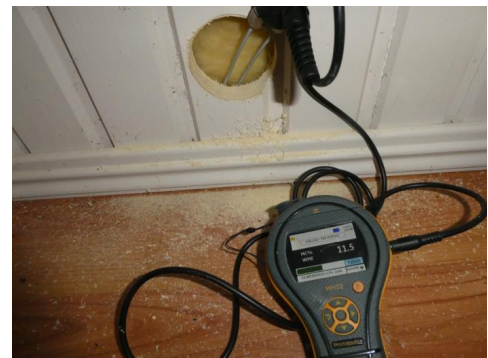
Ingen unormale fuktverdier ved hulltaking på vegg under terreng, soverom i kjeller.

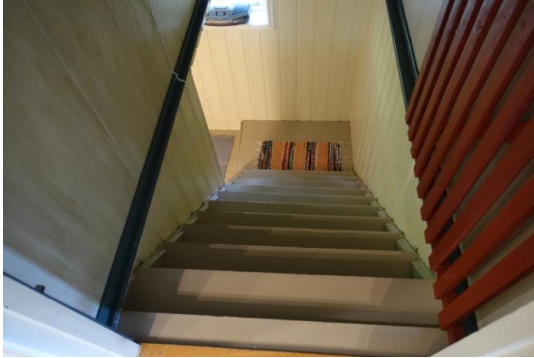
- Håndløper bør monteres, men det var ikke krav på byggetidspunktet.
- Håndløper må monteres på vegg for å tilfredsstille krav på byggetidspunktet.
- Rekkverk må monteres for å lukke avviket.

Bildet viser trapp ned til kjelleretasje.

Det bør monteres håndløper på vegg for å lukke avviket.

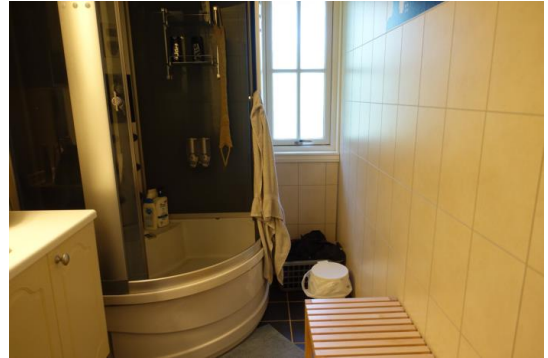
Bildet viser dusjkabinett etablert inn i vindu, glippe på baderomsplater i hjørne.

Våtrommet må totalrenoveres for å tåle dagens bruk, fallforhold, tettesjikt, våtsone m.m. må dokumenteres.

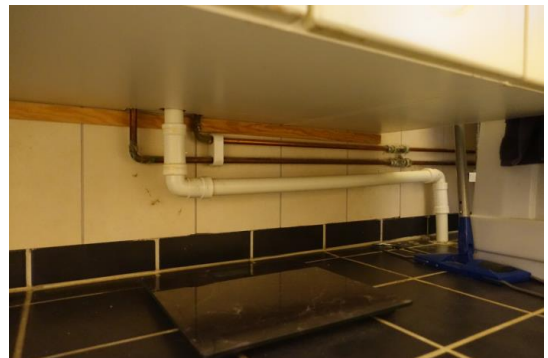
Bildet viser utenpåliggende vannrør. Bildet viser glipper mellom flisgulvoppbrett og baderomsplater

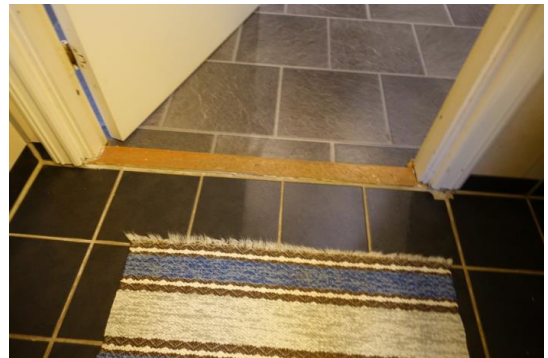
Bildet viser dørstokk med for lav høyde i forhold til fallforhold gul baderom

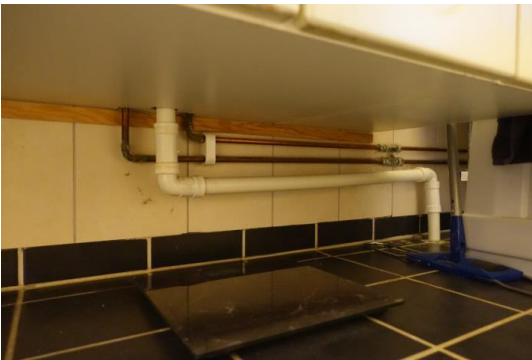
Bildet viser utenpåliggende rør på baderom

Det bør foretas full renovering av baderommet.

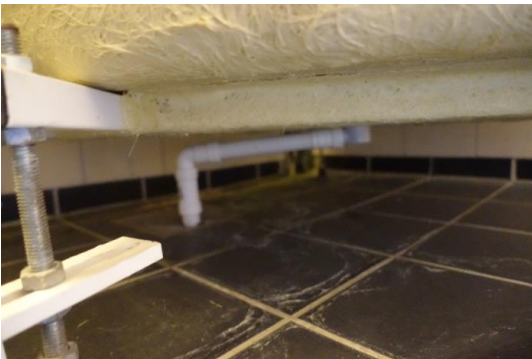
Bildet viser avløp fra dusjkabinett direkte ned i sluk

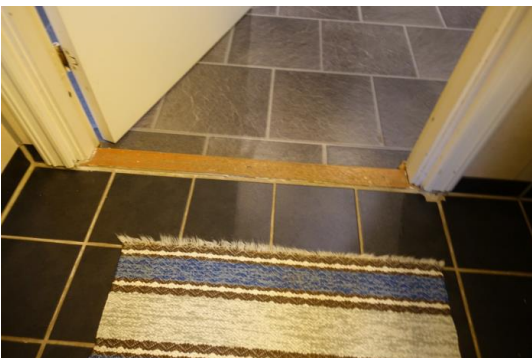
Ikke tilstrekkelig etablert membran, døråpning i tillegg til fall fra sluk mot dør.

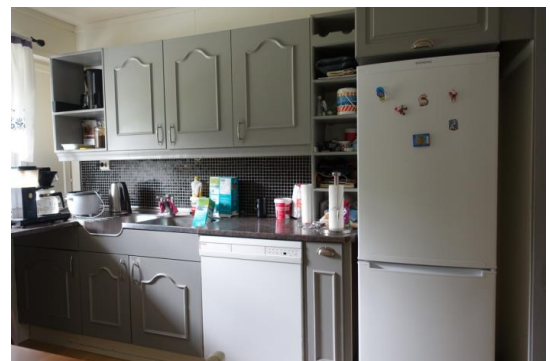
Kjøkkeninnredningens overflater bærer preg av etablert i 1983, overflater bør renoveres.

Bildet viser kjøkkeninnredning fra byggeår

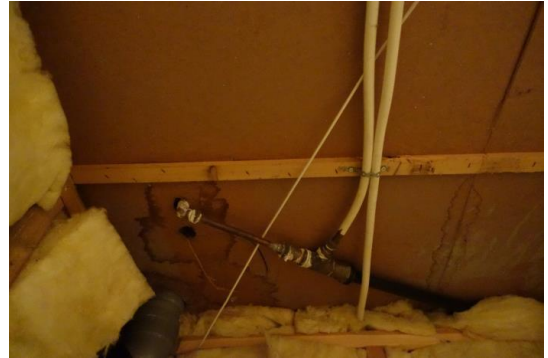
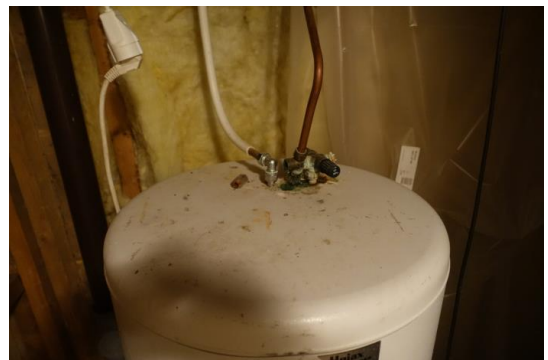
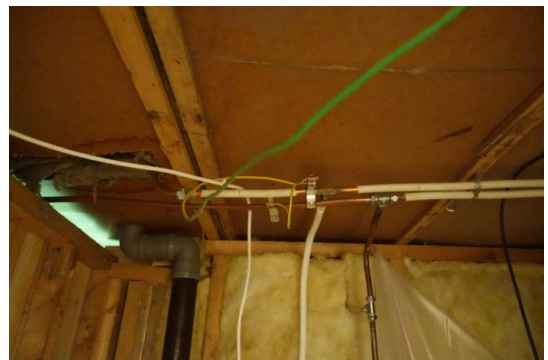
Avløpsrør av plast.
Deler av anlegget er fra byggeår.
Det er ved visuell befaring, en del mangelfull innfesting av rør.
Merk: ikke autorisert rørlegger anbefaler gjennomgang med rørlegger.

Mangelfull innfesting av rør

Rør bør innfestes.
Undertegnede er ikke fagmann på røropplegg.
Anbefales gjennomgang med fagkyndig

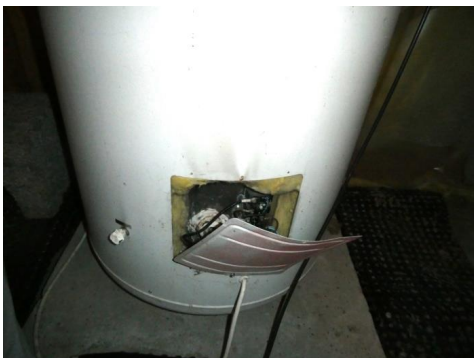
Ikke godkjent tilkobling varmtvannsbereder
