# Tilstandsrapport

Enebolig

Tonsåslinna 2074, 2890 ETNEDAL

Rapportdato: 20.02.2025

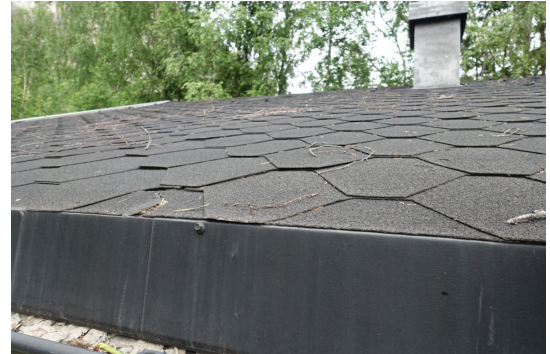
Pappshingel fra byggeår - 40 ihht byggeår - retekking må påregnes.

Det settes inn ett kostnadsestimat på 50 til 100' for retekkingen med samme type materiale.

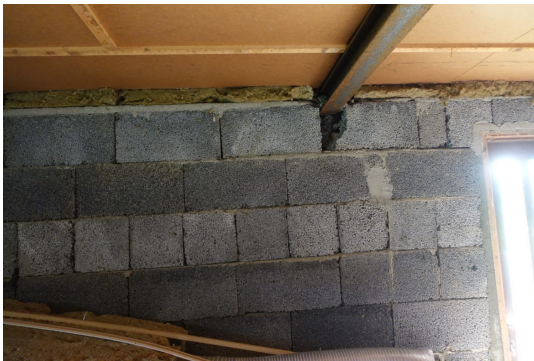
Bildet viser stort trykk på opplagret jerdrager i kjelleretasjen.

Jerndrager og opplagring må forsterkes eller skiftes ut.

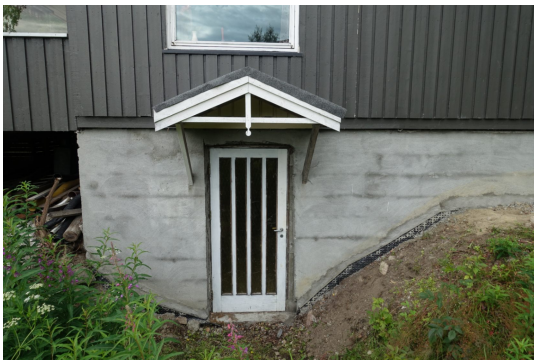
Bildet viser dør inn i kjellerom, uinnredet

- Dører med punkterte/sprukne glass må påregnes skiftes ut, enten hele døren eller kun selve glassene.

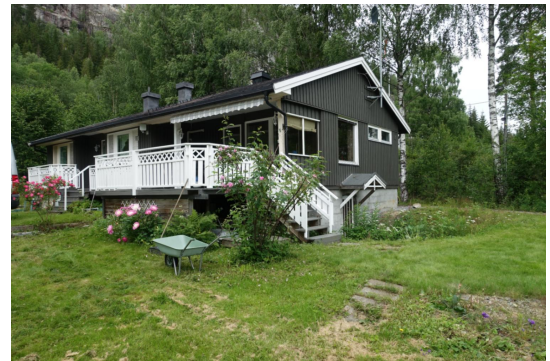
Bildet viser deler av rekkverk på veranda, reparert og skiftet råteskader i rekkverk

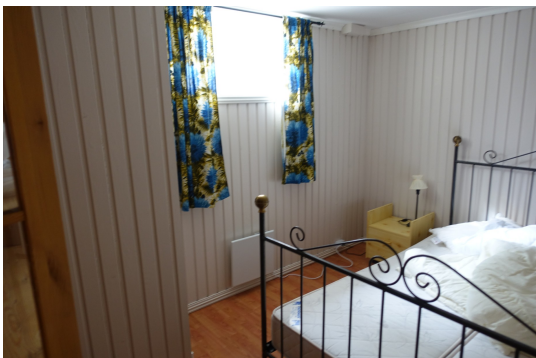
Bildet viser trepanel, malt på soverom .Bildet viser etablert ikke godkjent soverom i kjeller etasje.

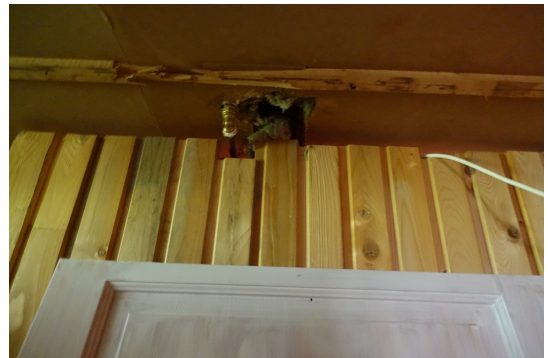
Det er registrert spor av fuktskader i etasjeskiller under kjøkken rom.  
Det er tatt hull i stubbeloftplater, ikke tettet igjen.

Bildet viser hull tatt under kjøkken, viser spor av fuktskader.

Må tette igjen og eventuelt erstatte fuktskadet isolasjon eller treverk.

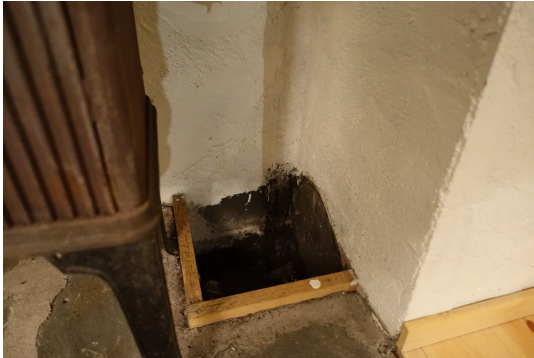
Bildet viser feieluke i kjelleretasje. Feieluke er ikke godkjent.

Det må gjøres tiltak slik at feieluke kan inspiseres og tømmes på en forsvarlig måte.

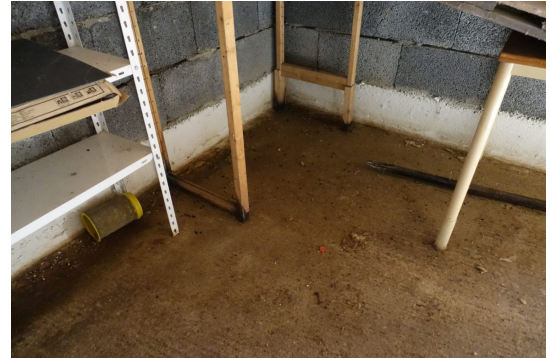
Bildet viser synlig fukt.

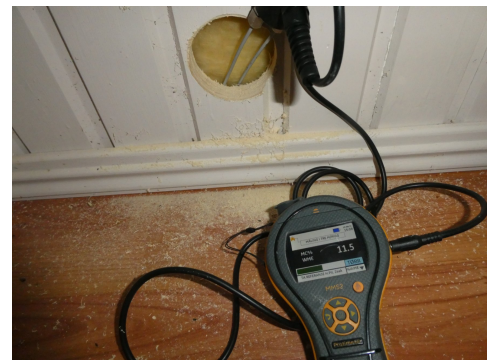
Ved fuktsøk i kjeller etasje ble det påvist fukt. Dette gjelder den uinnreda delen av kjeller. Det er foretatt hulltaking på soverom i kjeller, ingen unormale fuktverdier.

Ingen unormale fuktverdier ved hulltaking på vegg under terreng, soverom i kjeller.

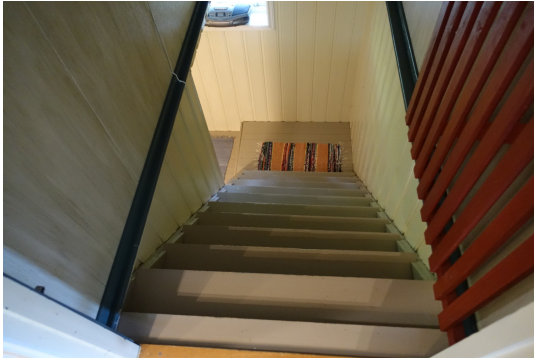
Bildet viser trapp ned til kjelleretasje.

Det bør monteres håndløper på vegg for å lukke avviket.

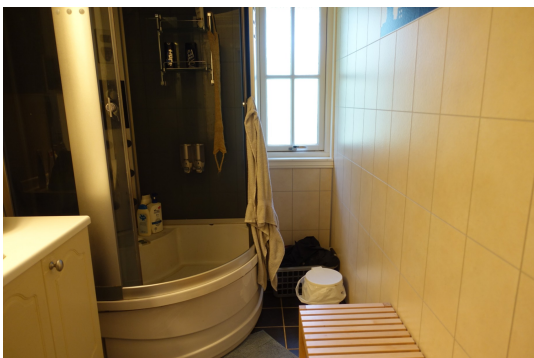
Bildet viser dusjkabinett etablert inn i vindu, glippe på baderomsplater i hjørne.

Våtrommet må totalrenoveres for å tåle dagens bruk, fallforhold, tetteskjikt, våtsone m.m. må dokumenteres.

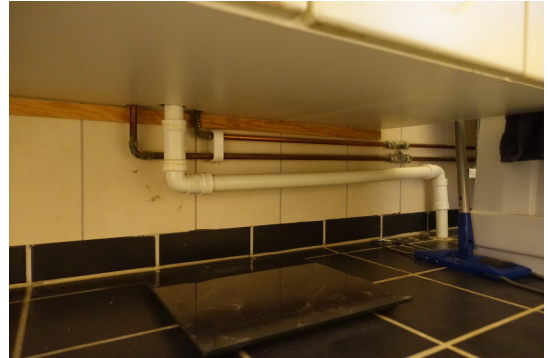
Bildet viser utenpåliggende vannrør. Bildet viser glipper mellom flisgulvoppbrett og baderomsplater

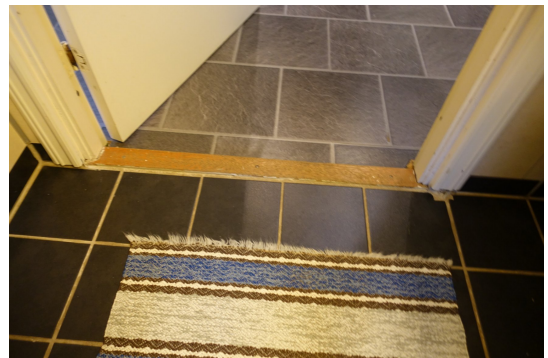
Bildet viser dørstokk med for lav høyde i forhold til fallforhold gul baderom

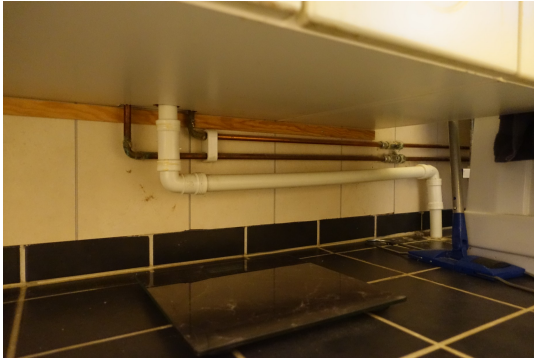
Bildet viser utenpåliggende rør på badetrom

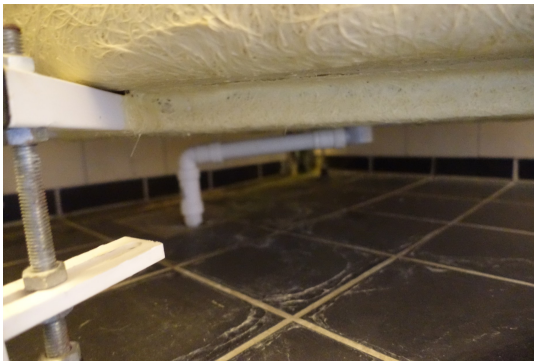
Bildet viser avløp fra dusjkabinett direkte ned i sluk

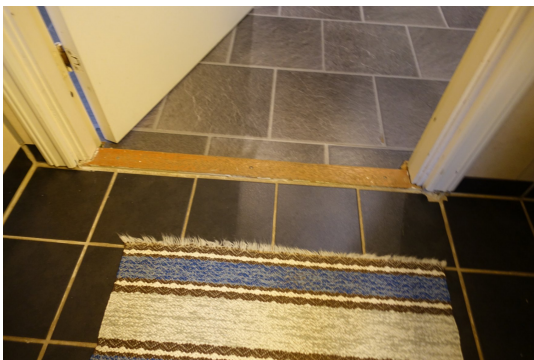
Ikke tilstrekkelig etablert membran, døråpning i tillegg til fall fra sluk mot dør.

- Tiltak:
- Gjennomføre ytterligere undersøkelser og foreta utbedring av skade.

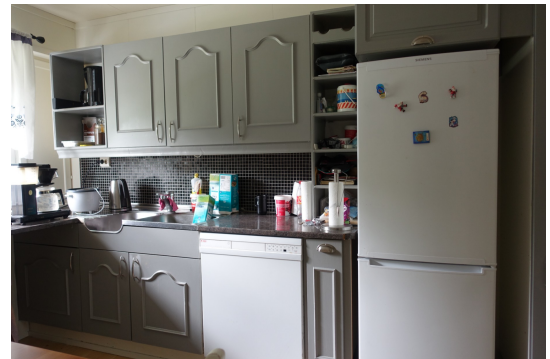
Bildet viser kjøkken innredning fra byggeår

Kjøkkeninnredningens overflater bærer preg av etablert i 1983, overflater bør renoveres.

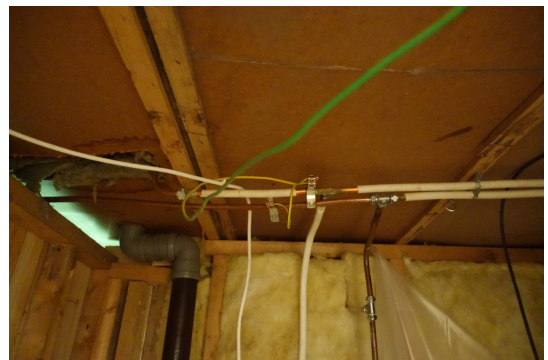
Avløpsrør av plast.  
Deler av anlegget er fra byggeår.  
Det er ved visuell befarings, en del mangelfull innfesting av rør.  
Merk: ikke autorisert rørlegger anbefaler gjennomgang med rørlegger.

Mangelfull innfesting av rør

Anbefales gjennomgang med fagkyndig

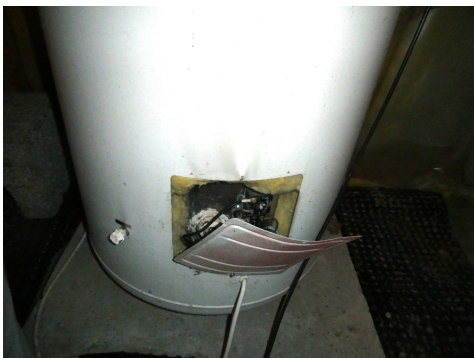
Ikke godkjent tilkobling varmtvannsbereder
