# Tilstandsrapport

Rekkehus

Storhoffs vei 27D , 3610 KONGSBERG

Befaringsdato: 13.11.2025

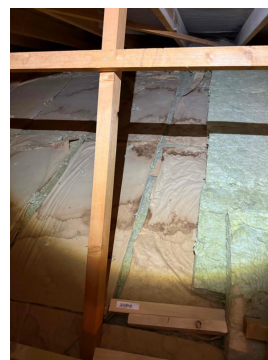
Det er påvist fuktskolder på isolasjonen.

Det bør gjennomføres nærmere undersøkelser og loftet observeres jevnlig over tid for å avdekke årsaken til fuktskjoldene. Konsekvensen av å ikke utbedre kan være risiko for fuktskader på underliggende konstruksjoner.

Bildet viser fuktskjolder på isolasjonene.

Eventuelle utbedringer må avklares med styret før tiltak iverksettes.

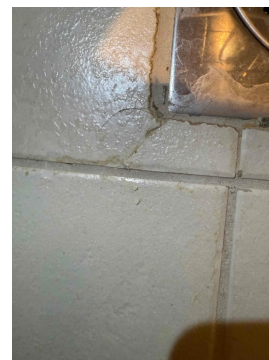
- Det er mulighet for at det kan forekomme vannlekkasje på våtrommet hvor vann ikke vil gå til sluk.
- Det er påvist at høydeforskjell fra topp slukrist til gulv/synlig topp membran ved dørterskel er mindre enn 25 mm.
- Det er påvist avvik i fallforhold til sluk i forhold til krav i forskrift på byggetidspunktet.
- Det er påvist sprekker i fliser.

Det er påvist sprekk i flis ved sluket.

Eventuelt lekkasjevann fra utstyr utenfor dusjsonen vil ikke ha en naturlig vei til sluket, noe som kan føre til at vann samler seg på gulvet og potensielt renner ut av rommet eller trenger inn i konstruksjonen.

Dersom dette ikke utbedres, er det økt risiko for at vann ikke ledes til sluk, noe som kan føre til vannskader i omkringliggende konstruksjoner.

Bildet viser sprekk i flis ved sluket.

For å lukke avviket må fallforholdet utbedres.

Eventuelle tiltak bør ses i sammenheng med sluk, membran/tettesjikt.

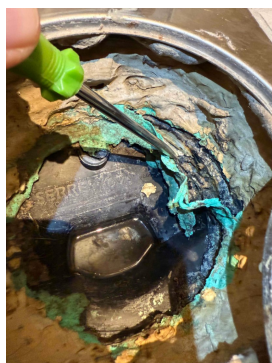
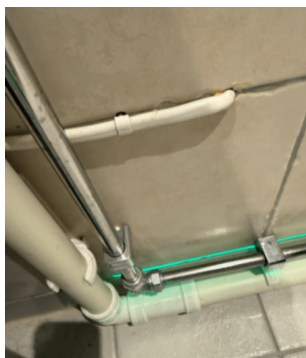
- Det er påvist mangelfull/feil utførelse rundt rørgjennomføringer e.l. som gir fare for fukt i konstruksjonen i våtsone.
- Det er rundt sluk påvist en ikke-fagmessig utførelse av membran/tettesjikt/klemring.
- Mer enn halvparten av forventet brukstid er passert på membranløsningen.
- Mer enn halvparten av forventet brukstid er passert på slukløsningen.

- Konsekvensen er at det kan oppstå fuktskader i konstruksjonen bak overflatematerialet. Vann kan trenge inn gjennom utette rørgjennomføringer og forårsake fuktskader ved fukttilførsel gjennom enten bruksvann eller lekkasjevann.
- Overvåk tilstanden jevnlig. For å få tilstandsgrad 0 eller 1 må tettesjiktet skiftes ut, men tidspunktet for når dette er nødvendig er vanskelig å si noe om.
- Det er viktig å merke seg at levetiden til en membran varierer basert på kvalitet, installasjon og bruk. Eldre membraner kan bli sprø og sprekke opp, noe som fører til at de mister sin vanntettende funksjon. Dette kan resultere i vannlekkasjer gjennom vegger og gulv og fuktskader.

Dersom tiltak ikke gjøres er det risiko for fuktskader i omkringliggende konstruksjoner dersom vannstanden i sluket stiger, for eksempel ved tett sluk, og vann trenger gjennom utettheter i overgang mellom membran/sluk.

Bildet viser kabelgjennomføring i våtsonen samt innfesting/klammer til vannrør.

På grunn av usikker eller mangelfull overgang mellom membran/mansjett og klemring, må det gjennomføres utbedringer for å hindre at fukt trenger inn i konstruksjonen. og sluket må kontrolleres og renses regelmessig inntil avvikene er utbedret.

I kostnadsestimatet er det lagt til grunn utskifting av tettesjikt.

**Kostnadsestimat: 200 000 - 500 000**

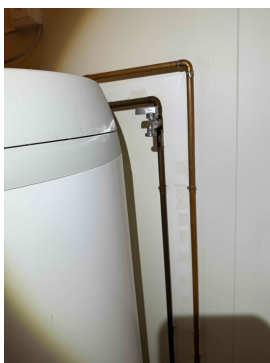
Det er montert vannkran inne i boden. Ved en eventuell lekkasje eller uheldig bruk kan det oppstå vannskader på tilstøtende konstruksjoner, da det ikke er avløp eller sluk i rommet.

Bildet viser vannkran på boden.

Vannkranen bør fjernes eller tettes for å unngå risiko for vannskader på tilstøtende konstruksjoner, da det ikke er avløp eller sluk i rommet.

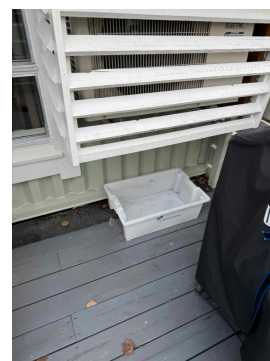
Manglende service og uegnede oppsamlingsløsninger kan føre til redusert effektivitet, økt energiforbruk og risiko for kostbare reparasjoner.

Bildet viser plastbeholder under utedel for oppsamling av vann fra varmepumpe.

Bruk av plastbeholdere for oppsamling av vann fra utedelen bør vurderes erstattet med en mer egnet løsning, for å unngå risiko for frostskaider, oppbygging av issvuller eller andre driftsproblemer.

**Kostnadsestimat: Under 20 000**
