# Tilstandsrapport

Boligbygg med flere boenheter

Ovenbakken 3, 1361 ØSTERÅS

Befaringsdato: 28.01.2026

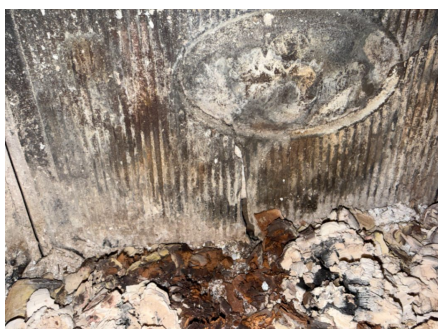
Det er påvist sprekker i ildfast plate inne i peisen.

Ildfast plate i peis må skiftes ut for å lukke avviket.

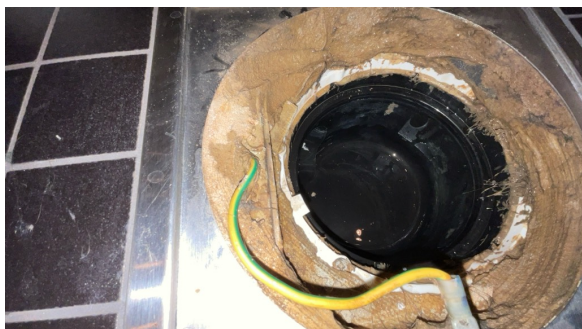
Dersom det ikke er tettesjikt bak innebygget sistene er det økt risiko for skade ved lekkasje fra sisternen.

Overvåk konstruksjonen jevnlig med tanke på våtrommets tettesjikt.

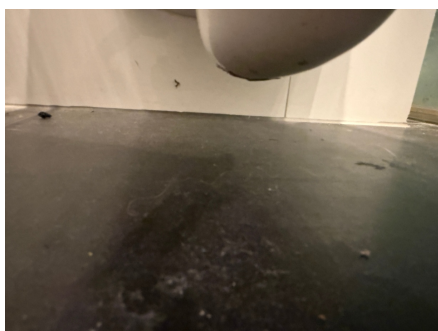
- Det er ikke påvist tilfredsstillende løsning for å synliggjøre lekkasje fra innebygget systerne.

Lekkasjedeteksjon fra innebygget systerne er ikke verifisert/dokumentert. Eventuelle lekkasjer skal kunne oppdages raskt, og ikke føre til unødige skader på andre installasjoner eller bygningsdeler.

Det er skader på flis på utvendig hjørnet på flislagt systernekaske.

Manglende lekkasjesikring kan medføre at eventuelle lekkasjer ikke oppdages i tide, noe som kan føre til fuktskader og økte utbedringskostnader.

Skade på utvendig hjørne på systernekaske er et kosmetisk avvik.

Det bør undersøkes om mulighet for å etablere drenering fra innebygget systerne uten å skade membraner. Drenering fra innebygget systerne vil avsløre eventuelle lekkasjer i skjulte konstruksjoner. Det kan eventuelt kartlegges for annen mulig lekkasjesikring.

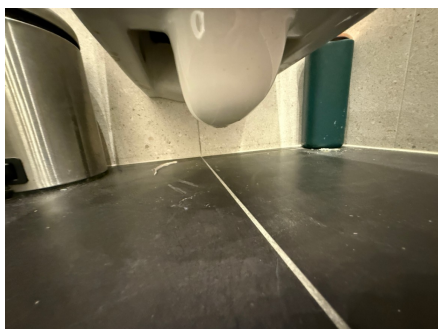
- Det er ikke påvist tilfredsstillende løsning for å synliggjøre lekkasje fra innebygget sistene.

Lekkasjedeteksjon fra innebygget sistene er ikke verifisert/dokumentert. Eventuelle lekkasjer skal kunne oppdages raskt, og ikke føre til unødige skader på andre installasjoner eller bygningsdeler.

Manglende lekkasjesikring kan medføre at eventuelle lekkasjer ikke oppdages i tide, noe som kan føre til fuktskader og økte utbedringskostnader.

Det bør undersøkes om mulighet for å etablere drenering fra innebygget sistene uten å skade membraner. Drenering fra innebygget sistene vil avsløre eventuelle lekkasjer i skjulte konstruksjoner. Det kan eventuelt kartlegges for annen mulig lekkasjesikring.
