Tilstandsrapport

Enebolig

Betzy Kjelsbergs vei 260, 3028 DRAMMEN

Befaringsdato: 16.10.2024

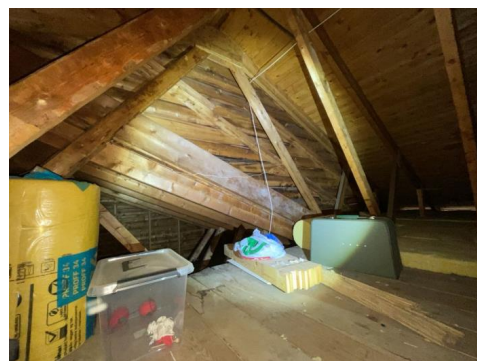
Vurdering av avvik:

- Det er påvist fukt/råteskader i takkonstruksjonen.

- Påviste skader må utbedres.
- Råteskadede konstruksjoner må skiftes ut.

Kostnadsestimat: 10 000 - 50 000

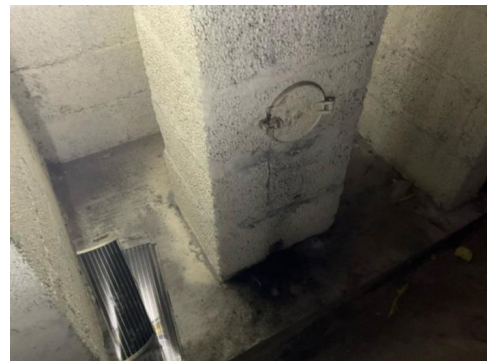
- Ildfast plate mangler på gulvet under sotluke/feieluke på pipe.

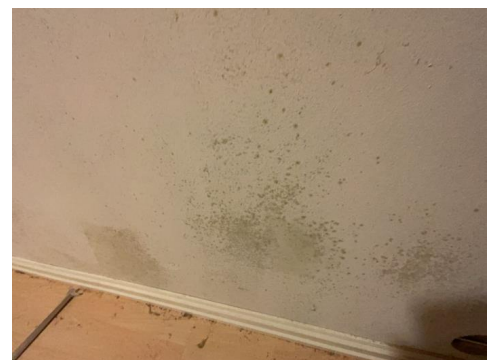
! TG 2 Rom Under Terreng

Gulvet har laminat. Veggene har plater. Hulltaking er foretatt og det er påvist avvik i konstruksjonen. Hulltaking er foretatt ved/i bod i tilstøtende vegg til terreng. RH (%) i konstruksjonen ble målt til 75.

- Det er gjennom hulltaking påvist høyt fuktnivå inne i trekonstruksjonen i hulltakingen, men ikke påvist fuktskader i dette området. Høy luftfuktighet kan over tid føre til muggvekst eller sverting av materialer. Samtidig kan materialer og konstruksjoner bli ødelagt.
- Det er gjennom målinger påvist høyt fuktnivå i trevegger i underetg./kjeller, det er derfor ikke foretatt hulltaking
- Det er registrert fuktskjolder/fuktskader på overflater.

- Det må foretas ytterligere undersøkelser for å fastslå omfang/årsak.
- Det påviste fuktnivå gir grunn til å overvåke konstruksjonen jevnlig for å se utvikling over tid, og eventuelt foreta tiltak for å unngå fuktskader.

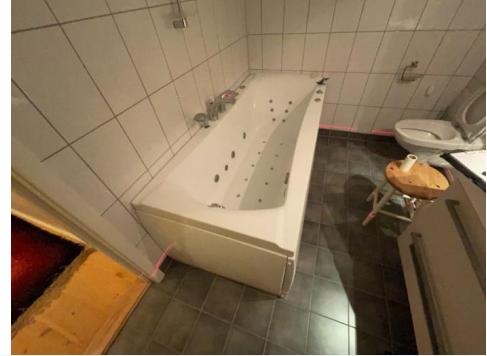
KJELLER > BAD

TG 2 Sanitærutstyr og innredning

- Det er ikke påvist tilfredsstillende løsning for å synliggjøre lekkasje fra innebygget sisterner.

Innhent dokumentasjon om mulig.

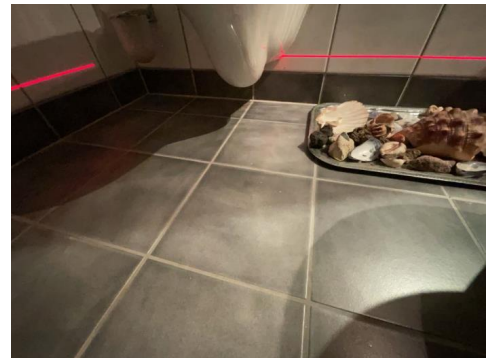
KJELLER > BAD

TG 2 Ventilasjon

- Det bør etableres tilfredsstillende tilluft til våtrom f.eks. luftespalte ved dør e.l.

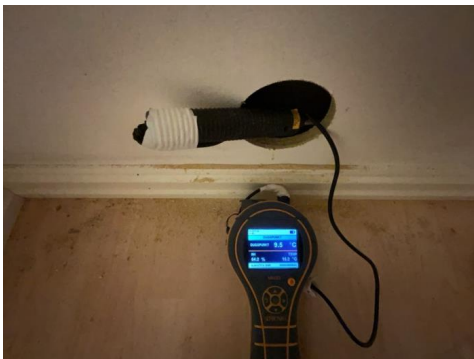
1. ETASJE > VASKEROM

TG 3 Generell

- Våtrommet må totalrenoveres. Alle forhold med tettesjikt, våtsone, sluk m.m. må dokumenteres.

Kostnadsestimat: 100 000 - 300 000

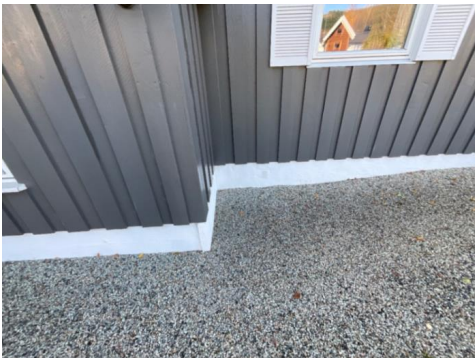
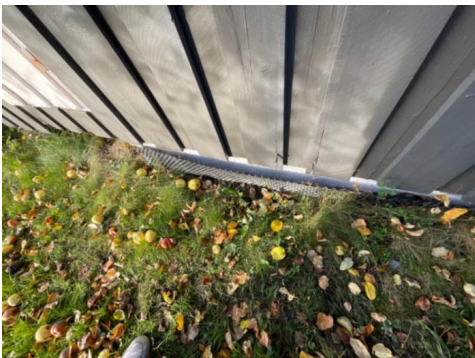
Det er ikke kjennskap til drenerforholdene. Det er synlig fuktsperre på den ene siden av boligen, denne mangler topplis.

- Det mangler, eller på grunn av alder er det sannsynlig at det mangler, utvendig fuktsikring av grunnmuren ved kjeller/underetasje.
- Mer enn halvparten av forventet levetid på drenering er overskredet.
- Dreneringen er utilstrekkelig og har idag begrenset effekt.

- Tiltak for redrenering rundt boligen kan ikke utelukkes.
- Overvåk tilstanden jevnlig. For å få tilstandsgrad 0 eller 1 må dreneringen skiftes ut, men tidspunktet for når dette er nødvendig er vanskelig å si noe om. Bruken av underetg/kjeller vil og være avgjørende.
- Drenering må skiftes.
- Fuktsikring av muren må etableres inkl. klemlist.

Kostnadsestimat: 100 000 - 300 000

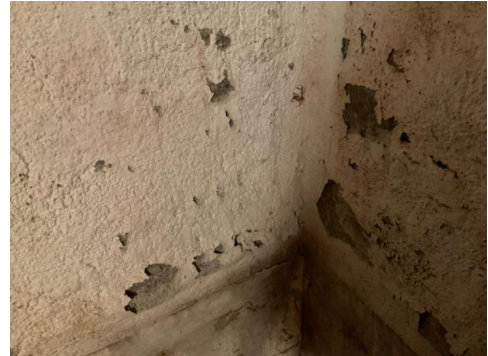
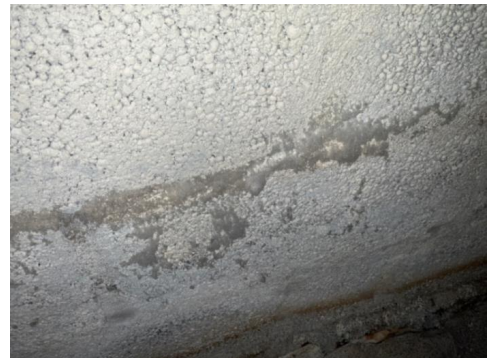
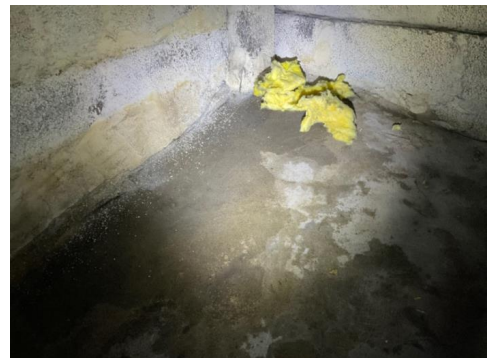
! TG 2 Grunnmur og fundamenter

Grunnmur oppført i Leca.

Det ble ved befaringen registrert mye saltutslag på grunnmurer. Det ble registrert fuktmerker på grunnmur flere steder. Meget fuktig klima i krypkjeller.

Bedre ventilering av kjeller/krypkjeller, samt ny drenering. Det anbefales å montere vifte i krypkjeller.

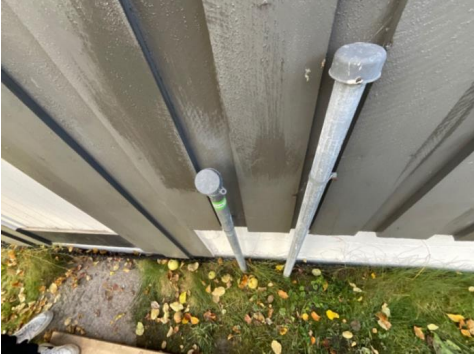
! TG 3 Oljetank

Det er utv. nedgravd olje- eller parafintank. Det er ingen kjennskap til tanken, utover at det er synlig påfyllingsrør.

Kostnadsestimat: 10 000 - 50 000
