Betzy Kjelsbergs vei 260, 3028 DRAMMEN

Enebolig m/sentral beliggenhet i populært område. Hage. 4 soverom. Kjellerstue. Kort vei til mye.

Tilstandsrapport

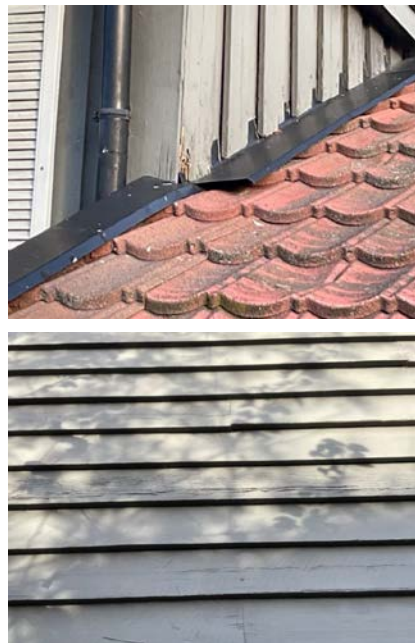
- Det er ingen eller liten lufting i nedre kant av kledning mot grunnmur.
- Det er påvist spredte råteskader i bordkledningen.
- Det er ingen musesperre i nedre kant av konstruksjon.
- Det er værslitt/oppsprukket trevirke/trepaneler.

- Det må foretas tiltak for å lukke avviket.
- Musesperre må etableres.
- Råteskadet trekledning må skiftes ut.
- Det bør foretas tiltak for å bedre lufting av kledningen.

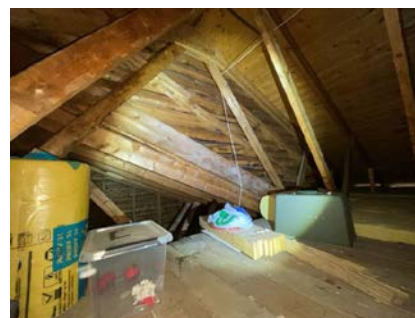
! TG 3 Takkonstruksjon/Loft

- Det er påvist fukt/råteskader i takkonstruksjonen.

- Påviste skader må utbedres.
- Råteskadede konstruksjoner må skiftes ut.

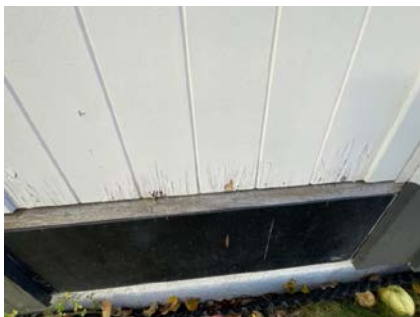
- Det er påvist dør(er) med fukt/råteskader.

Råteskadet dør til utv. bod må skiftes.

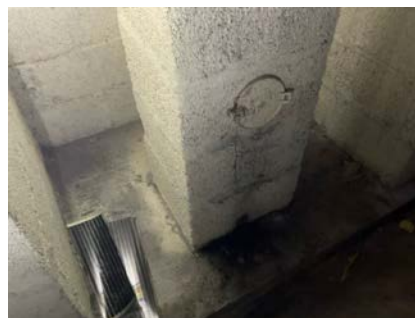
- Ildfast plate mangler på gulvet under sotluke/feieluke på pipe.

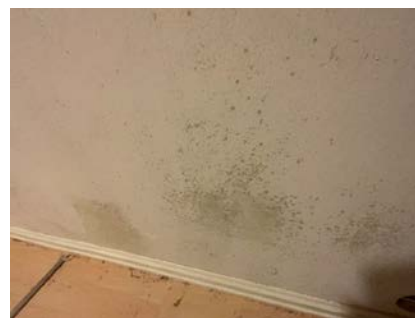
! TG 2 Rom Under Terreng

Gulvet har laminat. Veggene har plater. Hulltaking er foretatt og det er påvist avvik i konstruksjonen. Hulltaking er foretatt ved/i bod i tilstøtende vegg til terreng.. RH (%) i konstruksjonen ble målt til 75.

- Det er gjennom hulltaking påvist høyt fuktnivå inne i trekonstruksjonen i hulltakingen, men ikke påvist fuktskader i dette området. Høy luftfuktighet kan over tid føre til muggvekst eller sverting av materialer. Samtidig kan materialer og konstruksjoner bli ødelagt.
- Det er gjennom målinger påvist høyt fuktnivå i trevegger i underetg./kjeller, det er derfor ikke foretatt hulltaking
- Det er registrert fuktskjolder/fuktskader på overflater.

- Det må foretas ytterligere undersøkelser for å fastslå omfang/årsak.
- Det påviste fuktnivå gir grunn til å overvåke konstruksjonen jevnlig for å se utvikling over tid, og eventuelt foreta tiltak for å unngå fuktskader.

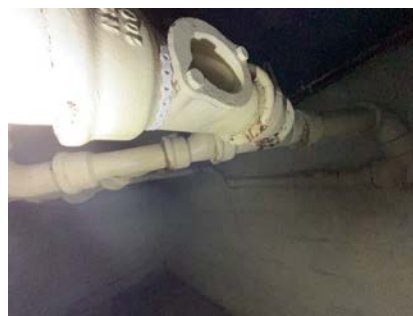
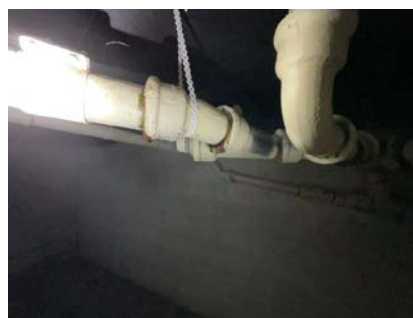
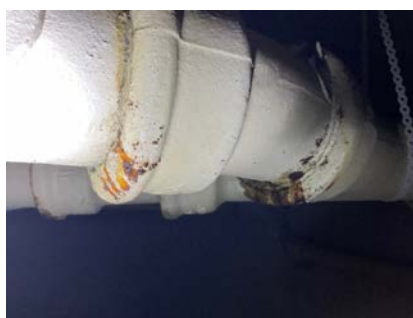
- Det er påvist skader eller utettheter på sluk/avløp.
- Mer enn halvparten av forventet brukstid er passert på innvendige avløpsledninger.

- Det er påvist at det drypper/lekker fra avløpsrør/skjøter.

- Tidspunkt for utskiftning av avløpsrør nærmer seg.
- Skadet del av sluk/avløpsrør må skiftes.

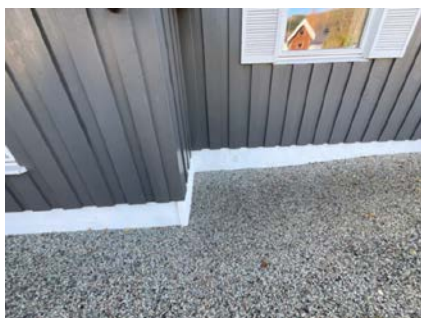
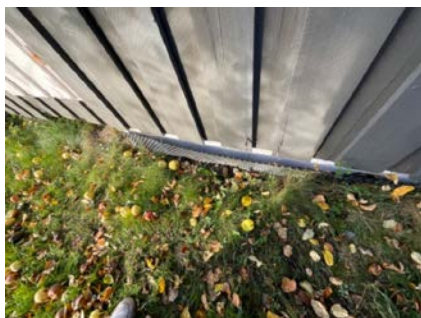
- Det mangler, eller på grunn av alder er det sannsynlig at det mangler, utvendig fuktsikring av grunnmuren ved kjeller/underetasje.

- Tiltak for redrenering rundt boligen kan ikke utelukkes.
- Overvåk tilstanden jevnlig. For å få tilstandsgrad 0 eller 1 må dreneringen skiftes ut, men tidspunktet for når dette er nødvendig er vanskelig å si noe om. Bruken av underetg/kjeller vil og være avgjørende.
- Drenering må skiftes.
- Fuktsikring av muren må etableres inkl. klemlist.
