# Tilstandsrapport

Boligbygg med flere boenheter

Trondheimsveien 40A , 7300 ORKANGER

Befaringsdato: 27.03.2026

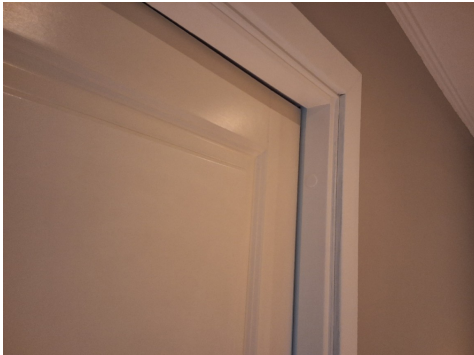
## TG 2 Innvendige dører

- Det er påvist avvik som tilsier at det bør foretas tiltak på enkelte dører.

- Enkelte dører må justeres.

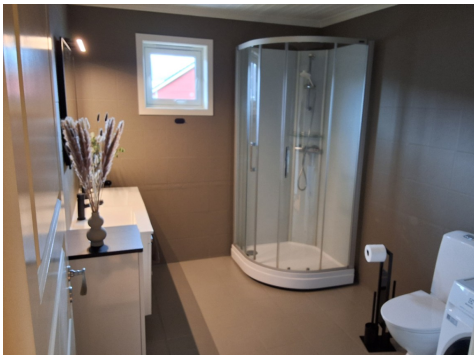
### 2. ETASJE > BAD

Aktuell byggeforskrift er tekniske forskrifter i perioden 1997-2010.  
Dokumentasjon: ingen dokumentasjon.

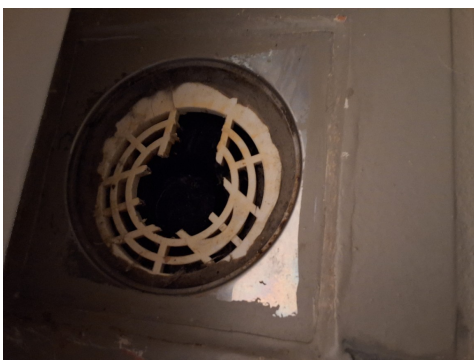
## TG 2 Sluk, membran og tettesjikt

- Når sluket har begrenset tilgang, er det vanskelig å rengjøre sluket og å inspisere den for å oppdage skader i membranen/fuger rundt sluket, som er avgjørende for å forhindre lekkasjer.
- Det må gjøres nærmere undersøkelser.

Økt risiko for lekkasjer til underliggende konstruksjoner som følge av svikt i membran eller utilstrekkelig tetting ved sluk. Begrenset inspeksjonsmulighet i sluk reduserer muligheten for å avdekke og forebygge skader.

Forholdet anses som en vesentlig svakhet med høy sannsynlighet for skjulte fuktskader. Dette kan medføre omfattende skadeutvikling og behov for full rehabilitering av våtrommet.

Det anbefales nærmere undersøkelser og i praksis full oppgradering av våtrommet med ny membran og forskriftsmessig slukløsning, samt etablering av løsninger som muliggjør inspeksjon og vedlikehold i henhold til gjeldende krav.
