Tilstandsrapport

Enebolig

Tunneltoppen 42 , 2080 EIDSVOLL

Oppdragsnr.: 19989-1779

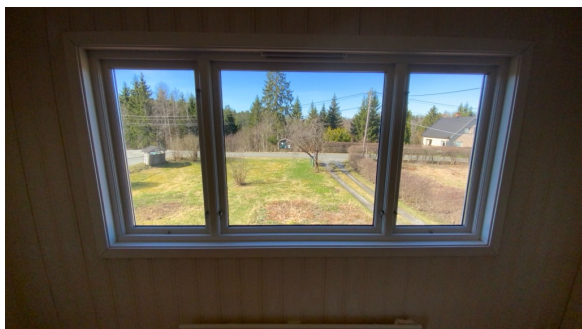
Bygningen har trevinduer med koblet glass og enkelt glass.

- Karmene i vinduer er slitte og det er sprekker i treverket.

- Det må påregnes noe vedlikehold og at enkelte vinduer må skiftes ut.

Det bør utføres vedlikehold og eventuelt utskifting av vinduer med slitte karmen og sprekker i treverket, for å unngå varmetap, redusert isolasjonsevne og risiko for fukt- og råteskader i omkringliggende konstruksjoner.

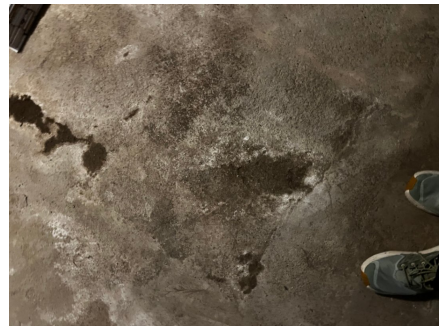
- Det er påvist indikasjoner på noe fuktgjennomtrenging i kjellergulv.
- Det er påvist indikasjoner på noe fuktgjennomtrenging inn i kjellermur.

Ved overflate-fuktsøk med Tramex fuktmåler ble det påvist forhøyde verdier i gulv og vegger noen steder.

Det bør iverksettes tiltak for å redusere eller hindre fuktgjennomtrenging i kjellermur og gulv, for å unngå risiko for fuktskader. Konstruksjonen bør følges opp jevnlig for å overvåke utviklingen av fukt, og eventuelle utbedringer bør vurderes dersom forholdene forverres.

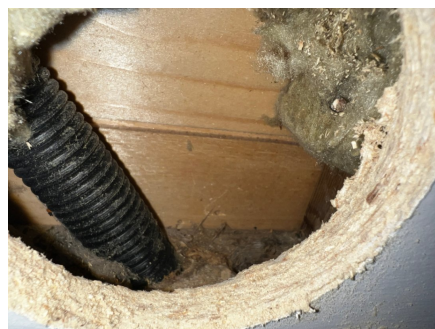
Hulltaking/ fuktmåling bak dusjhjørnet

Hulltaking er foretatt uten å påvise unormale forhold. Fuktkvotemåling (vekt%) i konstruksjonen ble målt til 0. Hulltaking er foretatt fra toalettrom bak dusj.

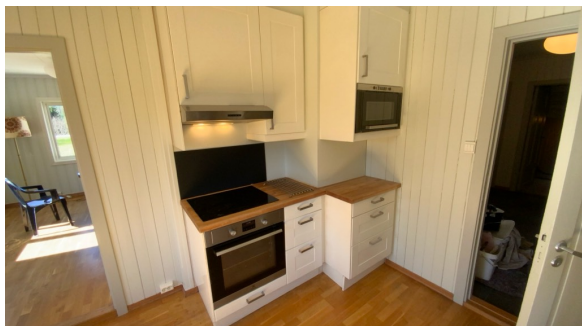
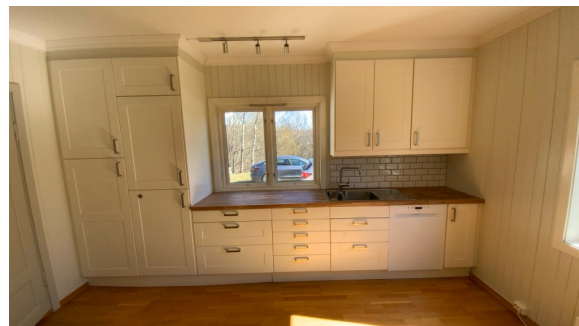
- Det er påvist skader på overflater/kjøkkeninnredning utover normal slitasjegrad.

Fuktskade på benkeplate.

Skade på kant av platetopp.
