# Tilstandsrapport

Enebolig

Tunneltoppen 42 , 2080 EIDSVOLL

Befaringsdato: 21.04.2026

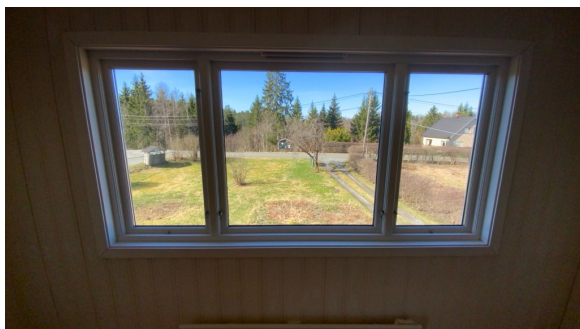
## TG 2 Vinduer - eldre type

Bygningen har trevinduer med koblet glass og enkelt glass.

- Karmene i vinduer er slitte og det er sprekker i treverket.

- Det må påregnes noe vedlikehold og at enkelte vinduer må skiftes ut.

Det bør utføres vedlikehold og eventuelt utskifting av vinduer med slitte karmene og sprekker i treverket, for å unngå varmetap, redusert isolasjonsevne og risiko for fukt- og råteskader i omkringliggende konstruksjoner.

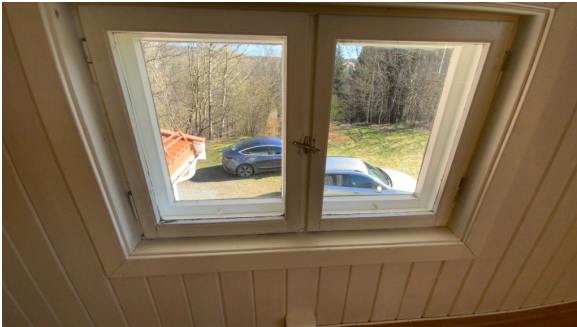
Vindu loft

## TG 3 Vinduer - loft

Bygningen har trevinduer med enkelt glass.

- Det er påvist vinduer med fukt/råteskader.

- Vinduer med råteskader må erstattes med nye.

Kostnadsestimat: 20 000 - 100 000

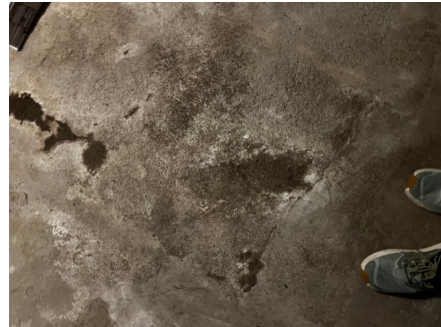
- Det er påvist indikasjoner på noe fuktgjennomtrenging i kjellergulv.
- Det er påvist indikasjoner på noe fuktgjennomtrenging inn i kjellermur.

Ved overflate-fuktsøk med Tramex fuktmåler ble det påvist forhøyde verdier i gulv og vegger noen steder.

Det bør iverksettes tiltak for å redusere eller hindre fuktgjennomtrenging i kjellermur og gulv, for å unngå risiko for fuktskader.

Konstruksjonen bør følges opp jevnlig for å overvåke utviklingen av fukt, og eventuelle utbedringer bør vurderes dersom forholdene forverres.

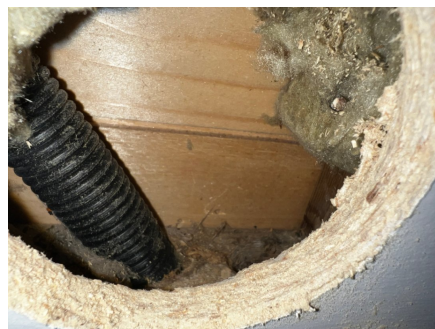
Hulltaking er foretatt uten å påvise unormale forhold. Fuktkvotemåling (vekt%) i konstruksjonen ble målt til 0. Hulltaking er foretatt fra toalettrom bak dusj.

Hulltaking/ fuktmåling bak dusjhjørnet

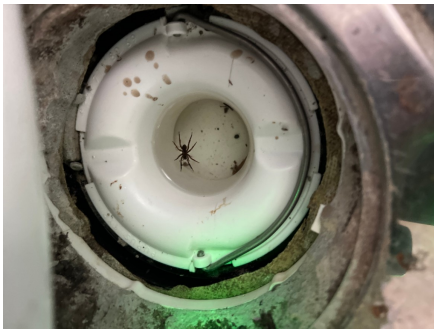
- Det er påvist at høydeforskjell fra topp slukrist til gulv/synlig topp membran ved dørterskel er mindre enn 25 mm.
- Det er påvist avvik i fallforhold til sluk i forhold til krav i forskrift på byggetidspunktet.

Til tross for avviket i fall/høydeforskjell til sluk, vil gulvet fortsatt kunne lede vann mot sluket, men med redusert effektivitet. Dette kan potensielt øke risikoen for vannansamling i enkelte områder av vaskerommet ved en event. lekkasje.

- Det må gjøres nærmere undersøkelser. Manglende membran/tettesjikt medfører risiko for lekkasjer og fukt i konstruksjonen.
- Det må gjøres nærmere undersøkelser.

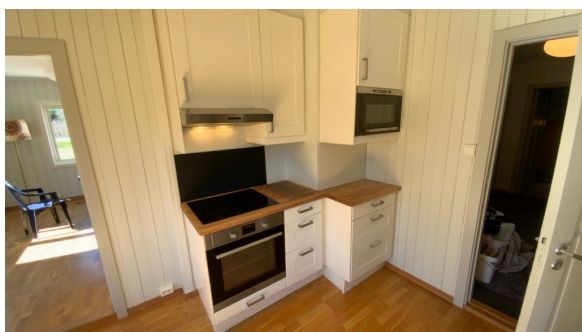
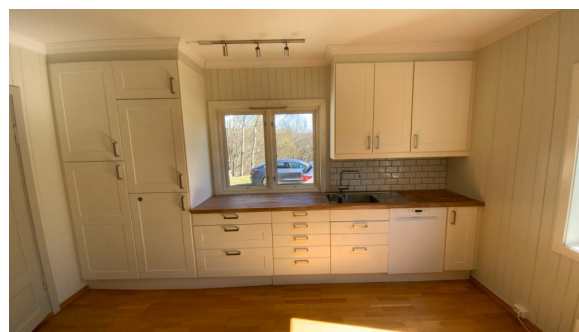
#### ! TG 2 Benkeplate og platetopp

- Det er påvist skader på overflater/kjøkkeninnredning utover normal slitasjegrad.

Fuktskade på benkeplate.  
Skade på kant av platetopp.
