Tunneltoppen 42, 2080 EIDSVOLL

**Sjarmerende og innholdsrik
enebolig med idyllisk beliggenhet
i Eidsvoll | Usjenert og solrik tomt
på ca. 3.574 m²**

Befaringsdato: 21.04.2026

Rapportdato: 06.05.2026

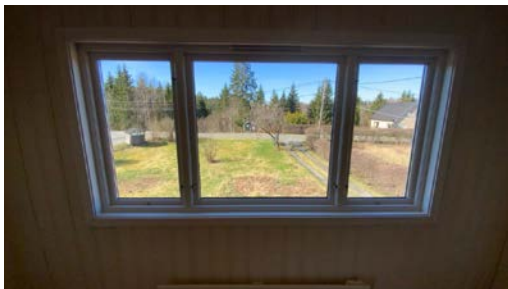
1 TG 2 Vinduer - eldre type

- Karmene i vinduer er slitte og det er sprekker i treverket.

Det bør utføres vedlikehold og eventuelt utskifting av vinduer med slitte karmene og sprekker i treverket, for å unngå varmetap, redusert isolasjonsevne og risiko for fukt- og råteskader i omkringliggende konstruksjoner.

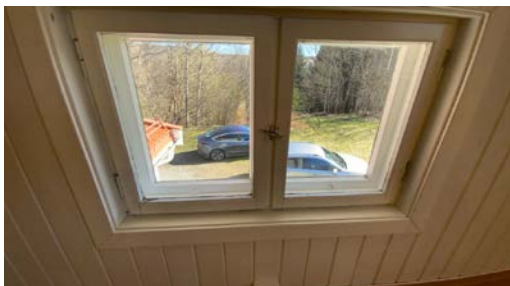
TG 1 Vinduer - 3-lags glass

- Det er påvist vinduer med fukt/råteskader.

- Vinduer med råteskader må erstattes med nye.

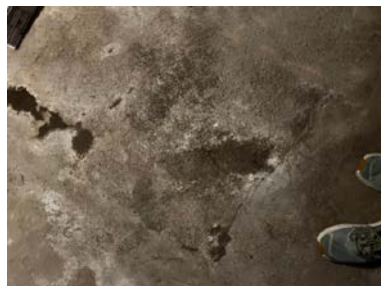
- Det er påvist indikasjoner på noe fuktgjennomtrenging i kjellergulv.
- Det er påvist indikasjoner på noe fuktgjennomtrenging inn i kjellermur.

Ved overflate-fuktsøk med Tramex fuktmåler ble det påvist forhøyde verdier i gulv og vegger noen steder.

Det bør iverksettes tiltak for å redusere eller hindre fuktgjennomtrenging i kjellermur og gulv, for å unngå risiko for fuktskader. Konstruksjonen bør følges opp jevnlig for å overvåke utviklingen av fukt, og eventuelle utbedringer bør vurderes dersom forholdene forverres.

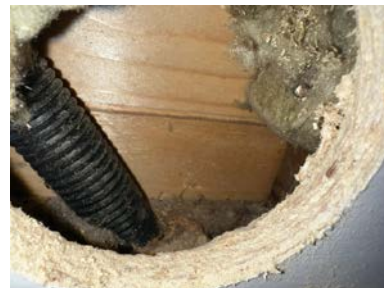
Hulltaking/ fuktmåling bak dusjhjørnet

Hulltaking er foretatt uten å påvise unormale forhold. Fuktvotemåling (vekt%) i konstruksjonen ble målt til 0. Hulltaking er foretatt fra toalettrom bak dusj.

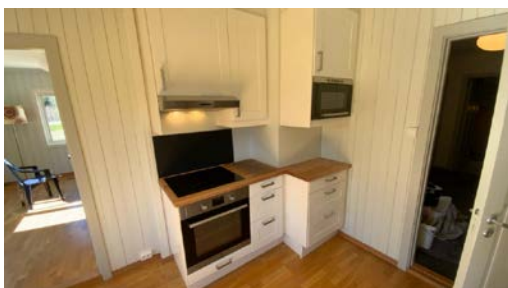
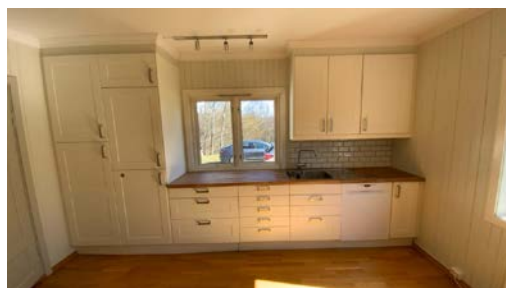
Benkeplate og platetopp

- Det er påvist skader på overflater/kjøkkeninnredning utover normal slitasjegrad.

Fuktskade på benkeplate.

Skade på kant av platetopp.
