# Tilstandsrapport

Kjedet enebolig

Åshaugveien 125, 3170 SEM

Befaringsdato: 16.04.2024

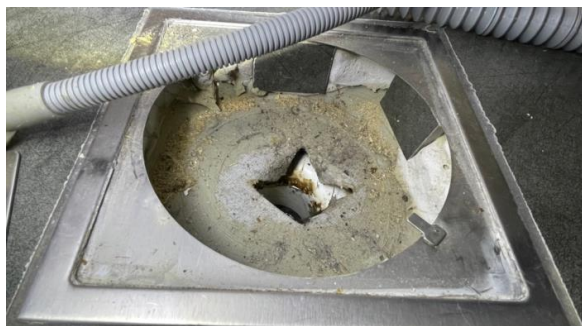
## 1. ETASJE > VASKEROM

### ! TG 1 Sluk, membran og tettesjikt

Det er plastsluk i dusjhjørnet. Det er smøremembran under fliser.

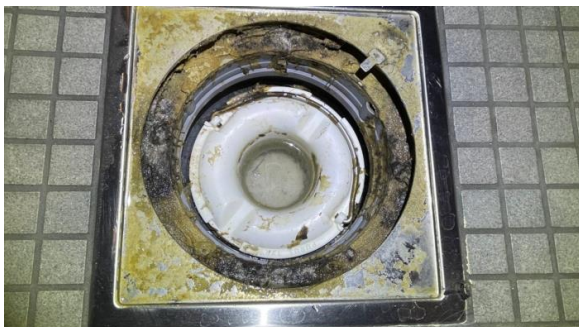
## 2. ETASJE > BAD

### ! TG 1 Sluk, membran og tettesjikt

Det er plastsluk i dusjhjørnet. Det er smøremembran under fliser.
