Løehagen 1 B

4360 VARHAUG

Tilstandsrapport

Eierskifte

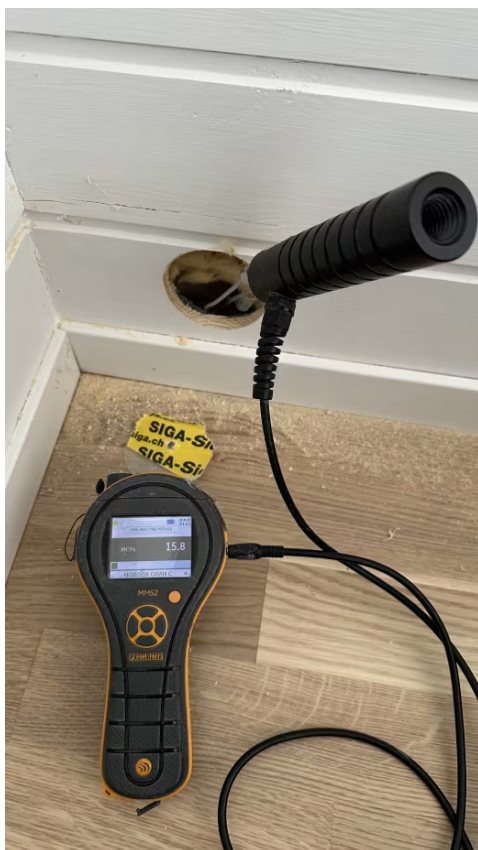
6.3 Rom under terreng

Ved måling av relativ fuktighet i hulrom ved hulltaking, måles et fuktinnhold som er over faregrensen for utvikling av skader.

Registrert fuktverdier skyldes trolig kondensering som følge av bruk av plast, samt manglende ventilering ift. bruk.

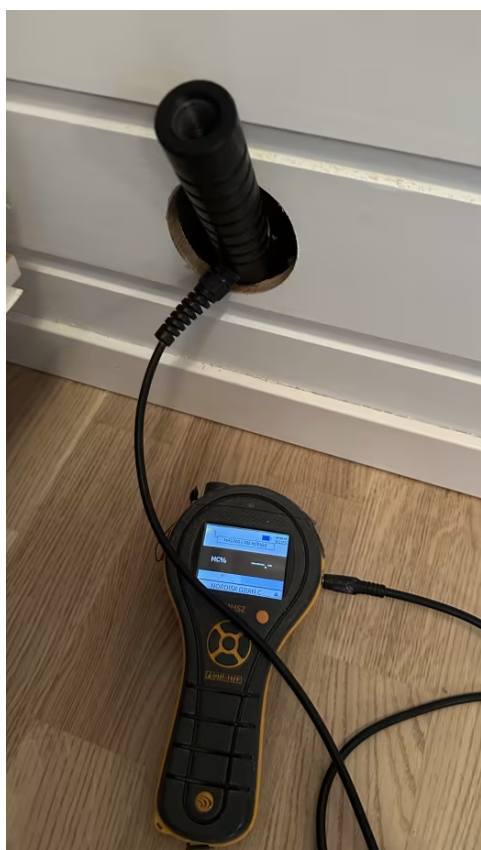
6.25 Våtrom: Kjeller - Vaskerom

**Det er behov for totalrenovering av våtrommet!**

-Hulltaking er foretatt fra tilstøtende rom mot våtsone uten å påvise avvik.

-Stedvis iring på kobberrør, ingen registrert lekkasje.
