# Tilstandsrapport

📍 Fjellvegen 33, 5532 HAUGESUND

# gnr. 31, bnr. 142

Rapportdato: 06.08.2025

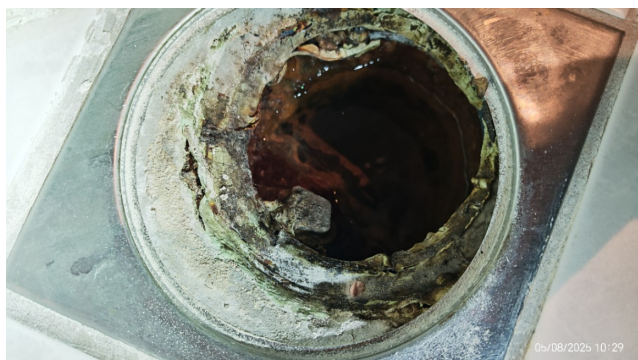
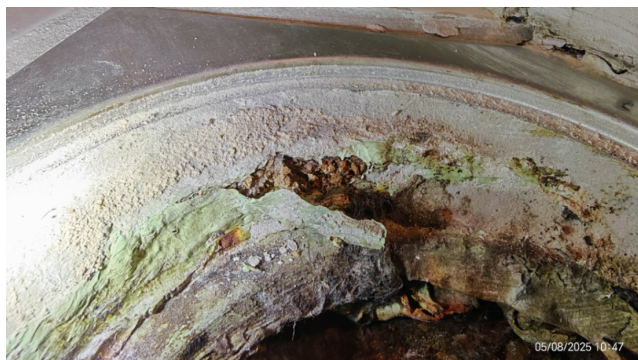
### ! TG 3 Generell

Modernisert bad etter byggeår med opprinnelig støpejernsluk fortsatt i bruk.

Det ser ut som det er lagt nyere membran og fliser på dette våtrommet etter byggeår.

Det påvises fall på gulvet fra begge dører til området rundt sluk, men fallet er ikke jevnt. Det kan nok samle seg noe vann i området til venstre bak toalett før dette evt. går til sluk etter hvert.

Tett sokkel rundt sluk gjør uansett at evt. lekkasjevann fra øvrige installasjoner ikke blir ledet til sluk.

- Våtrommet må oppgraderes for å tåle normal bruk etter dagens krav. Det er påvist brudd på tettesjikt/membran i sluk, og løsningen vurderes utett.

Merk også tett sokkel rundt sluk gjør av evt. lekkasjevann ikke når sluk.

• Våtrommet har behov for omfattende oppgraderinger. For å sikre en løsning som oppfyller gjeldende krav, bør tettesjikt, sluk og røropplegg oppgraderes og dokumenteres.

Evt. kan det vurderes enklere løsning med dusjkabinett i kombinasjon med automatisk lekkasjestopper, men våtrommet må ikke forveksles med et moderne lekkasjesikkert våtrom.

**Kostnadsestimat: 100 000 - 300 000**
