# Tilstandsrapport

Våningshus

Snertingdalsvegen 2647, 2838 SNERTINGDAL

Befaringsdato: 15.01.2025

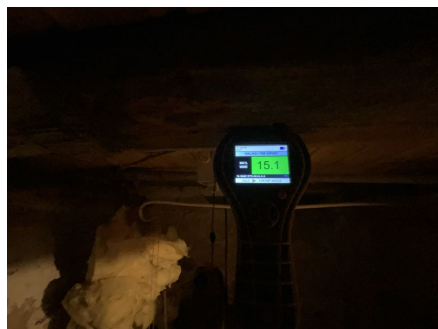
- Det er målt høydeforskjell på mellom 15-30 mm gjennom hele rommet. Tilstandsgrad 2 gis med bakgrunn i standardens krav til godkjente måleavvik.

Ved fuktmålinger i trebjelkelag i kjeller registrerte jeg tørre verdier. Mindre riss og sprekker i betonggulv, er ikke unormalt byggeåret tatt i betraktning.

Eksakt tilstand kan ikke kontrolleres uten bygningsmessige inngrep. Takstmann anbefaler ytterligere undersøkelser. Skjevheter i etasjeskiller, dette er normalt byggeåret tatt i betraktning. Lav høyde til terreng, gir økt risiko for skade.

- For å få tilstandsgrad 0 eller 1 må høydeforskjeller rettes opp. Det vil imidlertid sjelden være økonomisk rasjonelt som et enkeltstående tiltak i en bolig som dette. Dersom boligen en gang skal renoveres, kan man vurdere slike tiltak.

Skjevheter i etasjeskiller er helt normalt tatt byggeår i betraktning. Det er ikke registrert avvik som tilsier at man må påregne umiddelbare tiltak, men pga. elde kan det ikke utelukkes avvik. Bedre lufting av kjeller anbefales etablert.
