# Tilstandsrapport

Fritidsbolig

Vatnedalsvegen 38, 3660 RJUKAN

Rapportdato: 08.07.2024

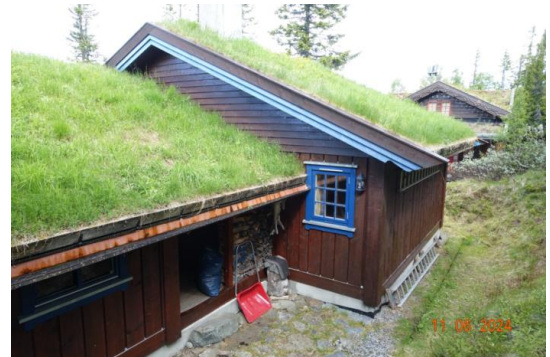
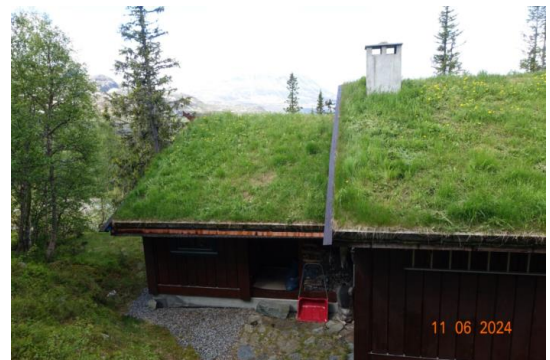
Det er registrert noen antydning til slitasje i torv-voller, noen mose dannelser, torv-voller er som forventet ekstra utsatt for fukt fra torv-tekingen som korter ned levetiden på torv-vollene.

Tak tekket med torv.

Det må forventes utskiftninger av torv-voller, tidsrammen på utskiftning kan nærme seg.

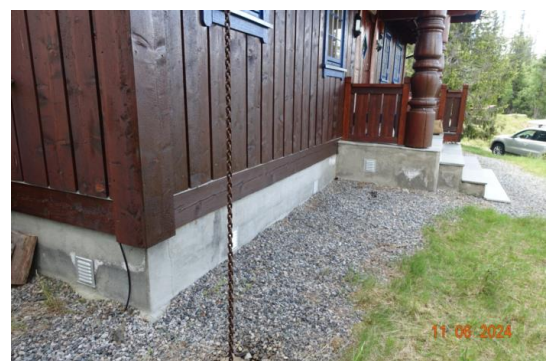
Takrenner av tre-renner tildekket med papp/ membranduk, det er registrert manglende takrenne på deler av tak på baksiden av hytten. Det kan antydes noen lekkasjer enkle steder på takrenner.

Tre-renner med kjetting som nedløp er å betrakte som noen svekket system med fare for lekkasjer, det er svake punkter rundt hulltaking til tak nedløp med kjetting.

Nedløp av kjetting.

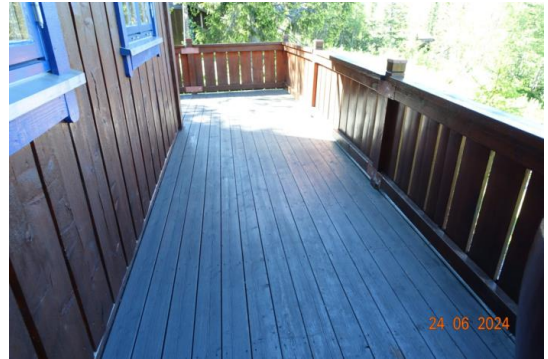
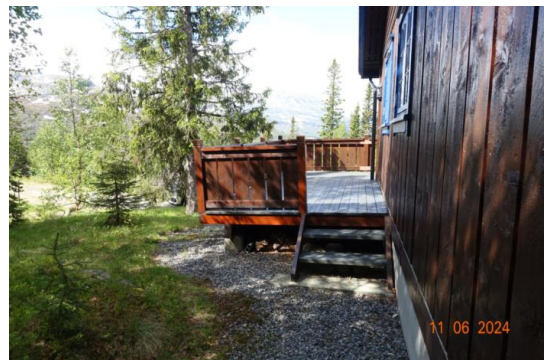
Terrasse.

Det er konkludert med behov for justeringer av fundamentering med pilarer til terrassen.

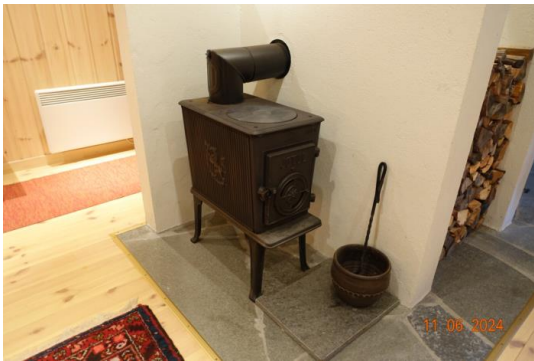
Det er registrert noen riss sprekker variert i brannmuren.

Riss-sprekken er konkludert ikke noen svekkelse av brannmuren, det anbefales videre kontroll av sprekker.

Ildsteder.

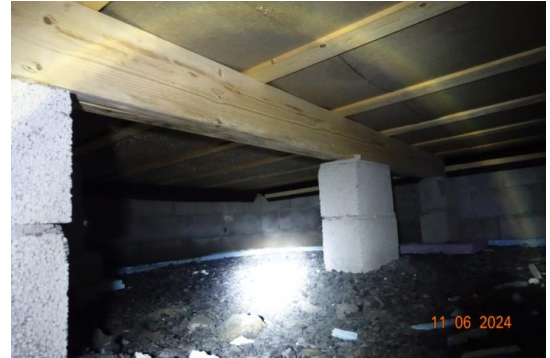
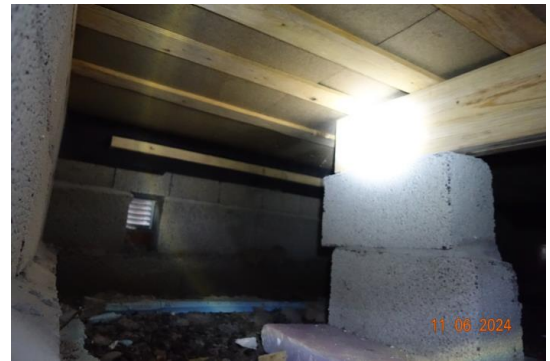
Krypkjeller.

Det bør sikres tetningslist på grunnmurs pappen som kan forhindre vanninntrenging.

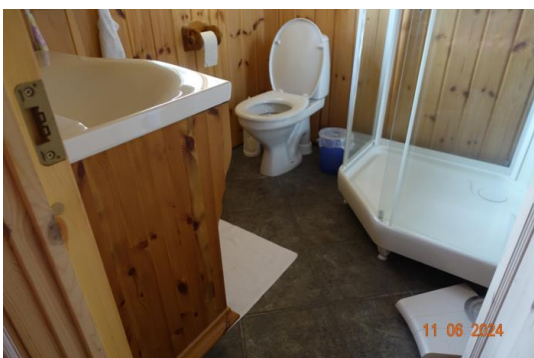
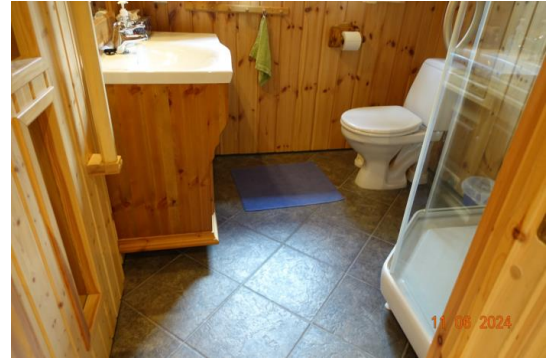
Det er målt ca 12 mm høydeforskjell på gulv fra dørterskel til topp slukrist som tilsier avvik til vannsikringen.

- Det er påvist at høydeforskjell fra topp slukrist til gulv/synlig topp membran ved dørterskel er mindre enn 25 mm.
- Det er påvist avvik i fallforhold til sluk i forhold til krav i forskrift på byggetidspunktet.

Det er registrert noen manglende fall til sluk på gulv som tilsier ikke tilfredsstillende fallretning etter våtromskrav med avvik på vannsikring mot dørterskel med krav på 25 mm. Det er konkludert tilfredsstillende Preakseptabel løsning på fallretning av hovedgulv til sluk.

Våtrommene fungerer med dette avviket, men det er ikke tilfredsstillende løsning med høydeforskjell fra topp slukrist til gulv/synlig topp membran ved terskel på minimum 25 mm.

Gulvoverflater bad.

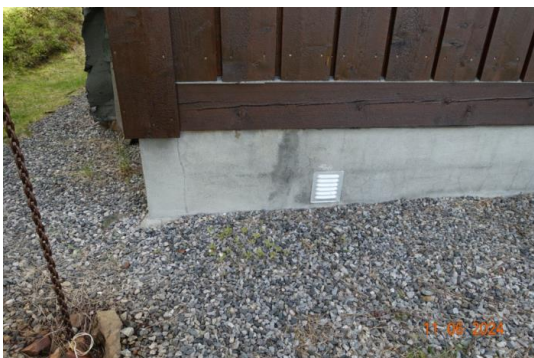
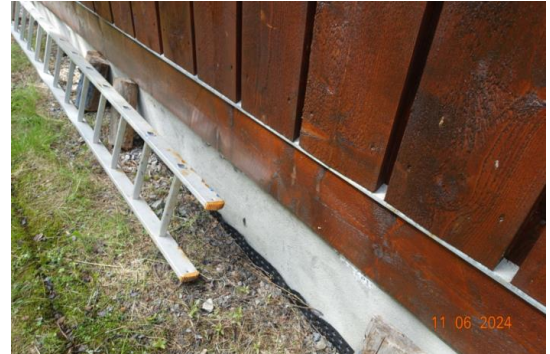
Grunnmur av støpt betongmur med på-støpt Leca grunnmur blokker i ca 3 høyder. Det er registrert noen mindre sprekker i Leca blokker som kan være fra grunnmur ble oppført byggeåret og i ettertid, Grunnmuren er pusset utvendig.

Det er registrert noen sprekker i grunnmur, noen svinnsprekker og sprekker antatt fra noen mindre setningssprekker.

Sprekker i grunnmur ansees som mindre, det er ukjent tidsramme på når sprekker har oppstått, det antas stabil grunn ut fra att grunnmuren er fra år 2002.

Grunnmur av Leca med puss.
