# Tilstandsrapport

Enebolig m/ garasje

Nils Eriksens vei 7, 8610 MO I RANA

Befaringsdato: 10.11.2025

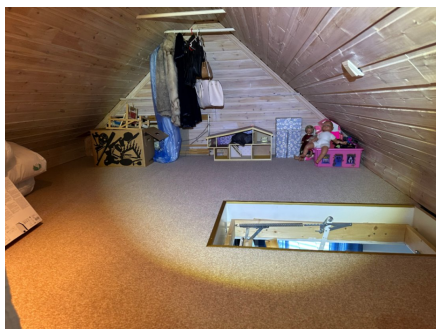
Innredet loft.

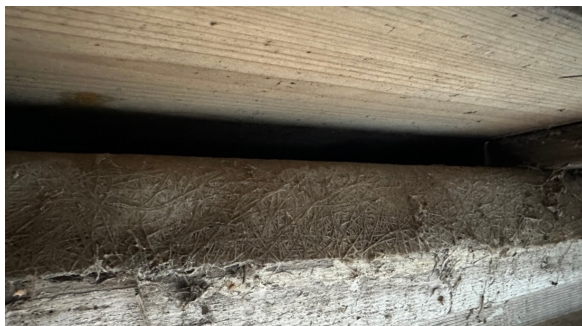
Glassfibernembran under terrasse.

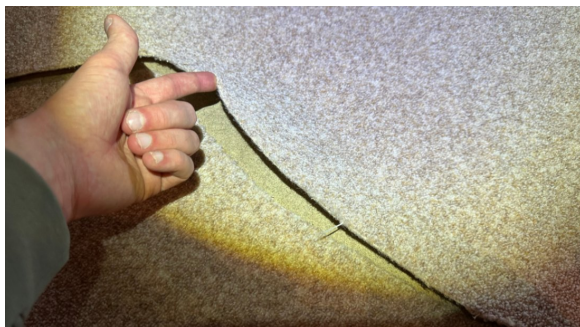
### TG 2 Etasjeskille/gulv mot grunn

- Det er målt høydeforskjell på mellom 15-30 mm gjennom hele rommet. Tilstandsgrad 2 gis med bakgrunn i standardens krav til godkjente måleavvik.
- Målt høydeforskjell på mellom 10 - 20 mm innenfor en lengde på 2 meter. Tilstandsgrad 2 gis med bakgrunn i standardens krav til godkjente måleavvik.

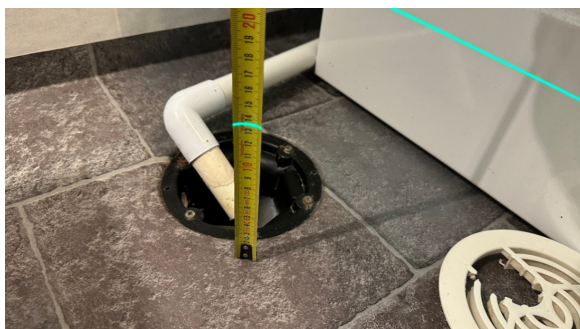
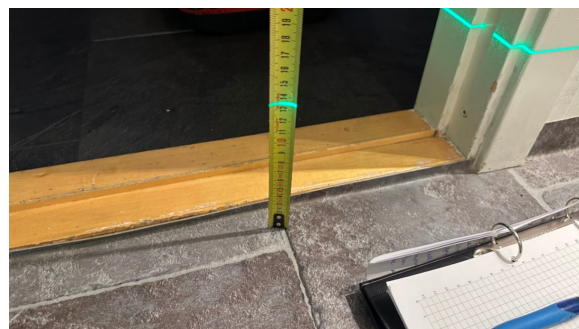
## 1. ETASJE > BAD/VASKEROM

- Det er påvist mangelfull/feil utførelse rundt rørgjennomføringer e.l. som gir fare for fukt i konstruksjonen i våtsone.
- Mer enn halvparten av forventet brukstid er passert på slukløsningen.

- Løsningen/utførelsen rundt rørgjennomføringer gir fare for fukt inn i konstruksjoner.
- Konsekvensen er at det kan oppstå fuktskader i konstruksjonen bak overflatematerialet. Vann kan trenge inn gjennom utette rørgjennomføringer og forårsake fuktskader ved fukttilførsel gjennom enten bruksvann eller lekkasjevann.
- Overvåk tilstanden jevnlig. For å få tilstandsgrad 0 eller 1 må slukløsningen skiftes ut og sannsynligvis må også membransjiktet skiftes/utbedres. Det er imidlertid vanskelig å si noe om tidspunktet for når dette er nødvendig.
- Eldre sluk av plast er ofte utsatt for lekkasjer og særlig i overganger. Eventuelle lekkasjer kan medføre fuktskader på tilliggende konstruksjoner.

Ved eventuell renovering av våtrommet, påse at sluk, membran og tettesjikt blir utført iht leverandørs anvisninger og teknisk forskrift.

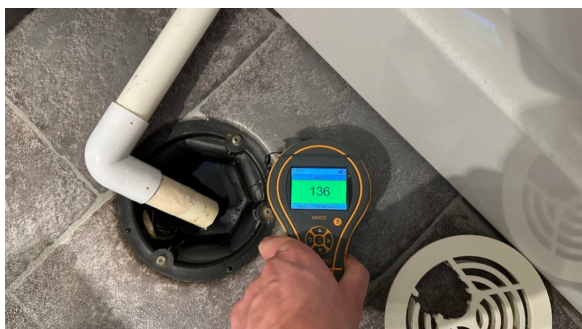
## LOFTETASJE > BAD

- Manglende oppgradering av våtrommet medfører høy risiko for at konstruksjonene ikke vil tåle vanlig bruk av vann eller lekkasjer. Dette kan føre til fuktskader på tilstøtende konstruksjoner.

Det bør etableres tilfredsstillende fall mot sluk for å sikre god avrenning og unngå vannansamling, som kan føre til fuktskader.

Utette rørgjennomføringer i vegg under servant må tettes for å hindre vanninntrenging og påfølgende skade på konstruksjonen.

Overgangen mellom belegget og veggplater må utbedres, og veggplater som ikke er egnet for direkte vannpåvirkning bør byttes ut, for å redusere risikoen for fuktskader og muggvekst.

Det anbefales å etablere mekanisk ventilasjon for å sikre tilstrekkelig luftutskifting og redusere risiko for fuktproblemer.

**Kostnadsestimat: 200 000 - 500 000**

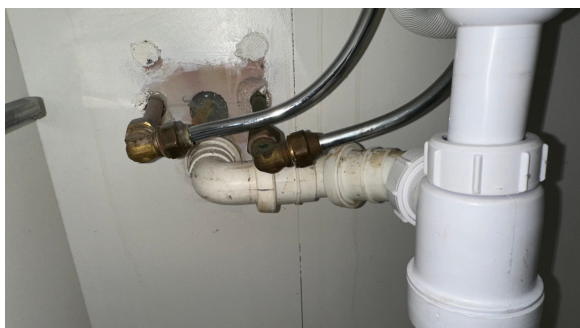
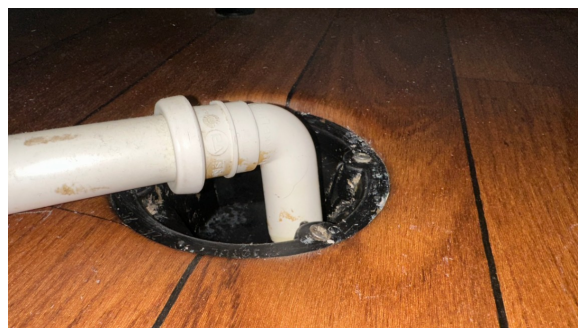
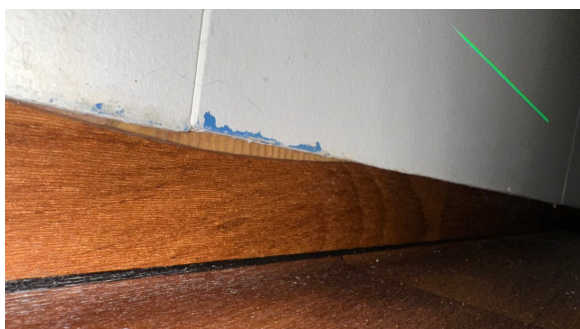
## LOFTETASJE > BAD

Det er påvist utettheter i våtsoner som vil medføre fuktskader på tilliggende konstruksjoner ved lekkasje eller høyt damptrykk fra våtrommet.

- Dersom tiltaket ikke utføres er det fare for ytterligere skadeutvikling.

Våtrommet må totalrenoveres. Alle forhold med tettesjikt, våtsone, sluk m.m. må dokumenteres.

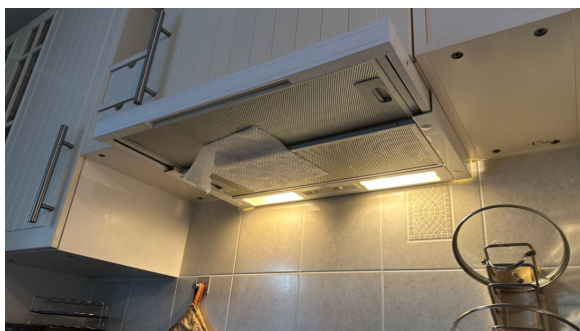
Funksjonstest av avtrekk.

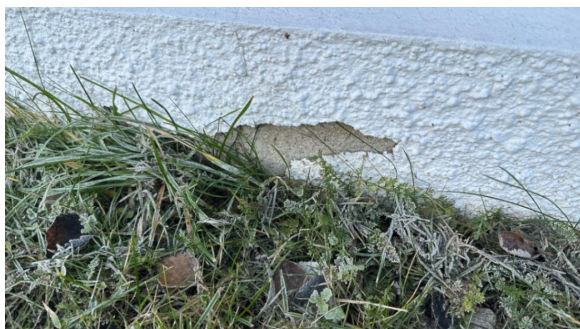
Noe avflaking av puss.
