# Tilstandsrapport

Enebolig

Briskeveien 10, 3158 ANDEBU

Befaringsdato: 21.05.2025

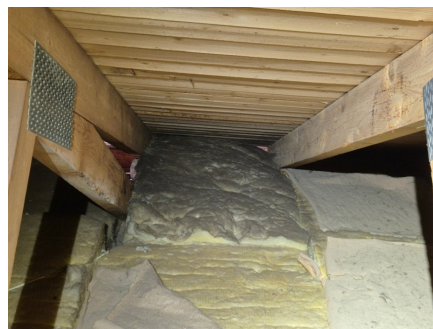
- Det er påvist fuktskjolder/skader i takkonstruksjonen.

Det ble påvist fuktskjolder/skader på undertak. På befaringsdagen ble det ikke påvist fukt.  
Stedvis er det påvist lite lufting i nedre del av konstruksjonen da isolasjon går helt inntil undertak.  
Lofluku er ikke helt tett, noe som kan føre til varmetap og kondensproblemer.

Fuktskjolder/skader i undertak.

Lite luft i nedre del.

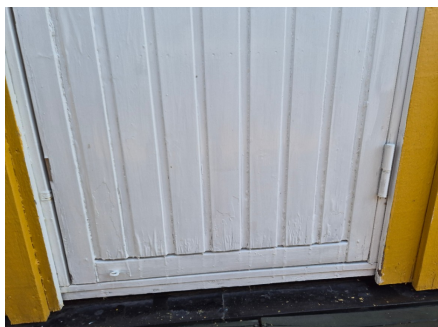
Værslitt treverk.

Tidspunkt for utskiftning av ytterdører nærmer seg.

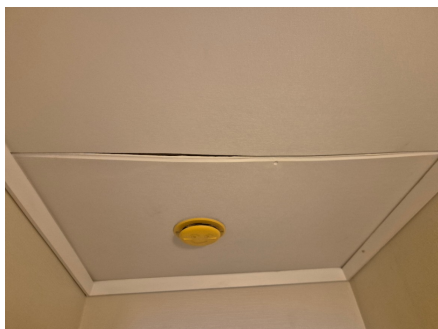
En Takess-plate i himlingen har glidd noe ut av sporet. Dette er primært et kosmetisk avvik, men bør likevel følges opp for å unngå videre forskyvning.

Platen bør festes på nytt for å unngå videre forskyvning.

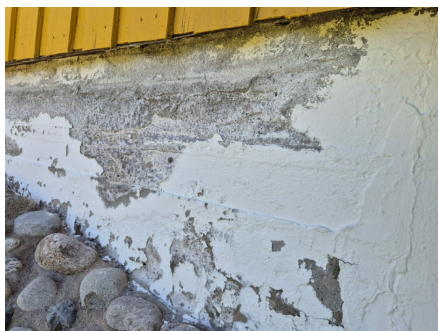
Dreneringen har begrenset funksjon og det er påvist for høye fuktverdier i kjeller/underetasje. Konsekvens er at kjeller/underetasje ikke kan benyttes på samme måte som en tørr kjeller/underetasje. Om fukt skal fjernes må drenering legges om. Mindre konsekvens med dagens bruk.

- Påviste skader må utbedres.

Generelt vedlikehold er noe som er påregnelig.

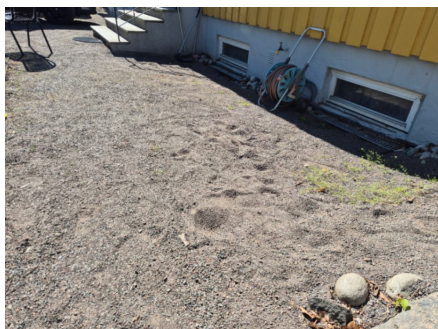
Boligen ligger i skrått terreng, dette fører til naturlig stor fuktbelastning mot deler av grunnmur. Det er ikke mulig å kontrollere eventuell fuktmembran/fuktsperre eller drenering.

Uten tilstrekkelig fall bort fra grunnmur kan vann samle seg nær grunnmuren og føre til fuktinntrengning. Det anbefales arrondere terreng rundt bygning slik at det etableres fall fra bygget eller alternative tiltak. Ideelt bør det være fall på 1:50 på 3 meter ut fra bygning.

Fall inn mot bolig.

**Kostnadsestimat: 50 000 - 100 000**
