Briskeveien 10, 3158 ANDEBU

**Enebolig med hybel i kjeller og stor solrik terrasse med landning utsikt! Sentral og fredelig beliggenhet.**

Befaringsdato: 21.05.2025

Rapportdato: 23.05.2025

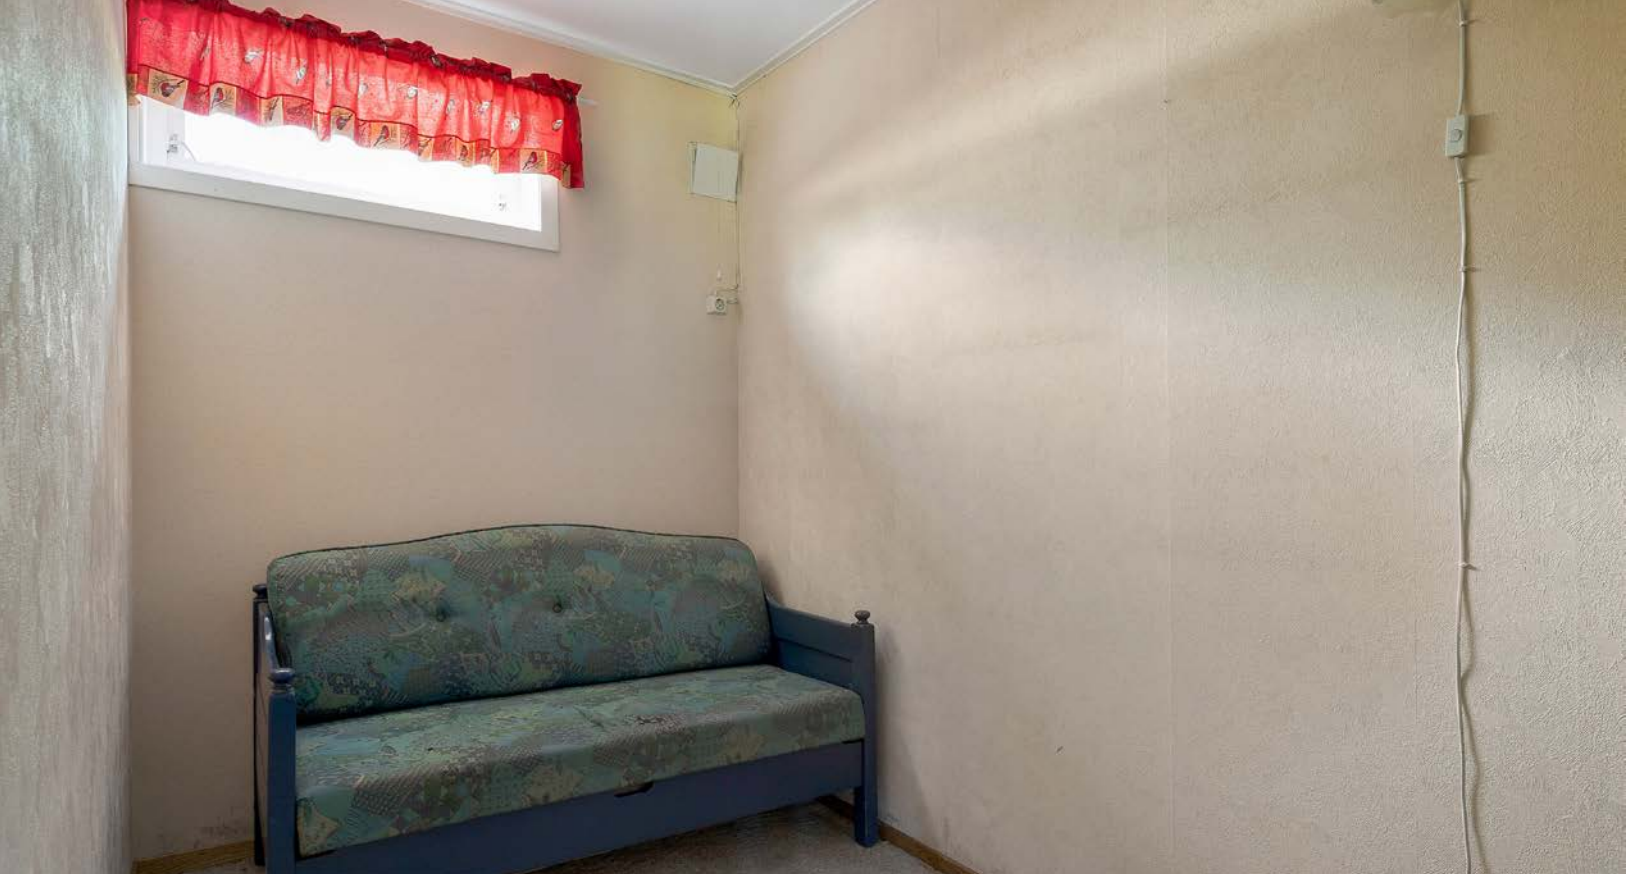
Er det påvist avvik i forhold til rømningsvei, dagslysflate eller takhøyde? Ja  
Vindu på soverom i hybel tilfredstiller ikke dagens krav til dagslys og soverommet har for lite areal/volum ihht. forskrifter for rom for varig opphold. Det er målt areal på 5,8 m<sup>2</sup> og volum på 13,9 m<sup>3</sup>. Det er anbefalt at et soverom er minimum 7 m<sup>2</sup> stort, og har et volum tilsvarende 15 m<sup>3</sup>.

Dette rommet i hybelen er ikke godkjent som soverom.

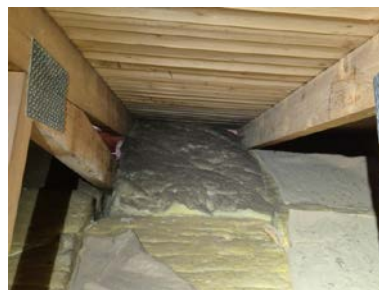
- Det er påvist fuktskjolder/skader i takkonstruksjonen.
- Det ble påvist fuktskjolder/skader på undertak. På befaringdagen ble det ikke påvist fukt. Stedvis er det påvist lite lufting i nedre del av konstruksjonen da isolasjon går helt inntil undertak. Loftluken er ikke helt tett, noe som kan føre til varmetap og kondensproblemer.

Fuktskjolder/skader i undertak.

Lite luft i nedre del.

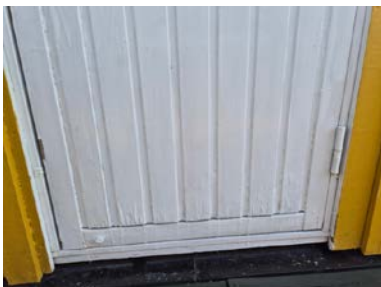
- Det er avvik:
- Mer enn halvparten av forventet levetid er oppbrukt på ytterdør. TG 2 gis på bakgrunn av en helhetsvurdering med generell slitasjegrad på ytterdør som er av eldre dato med slitte tettelister og noe værslitt treverk. Ytterdør går noe i terskel. Feil ved tettelfunksjonen kan føre til kondens, nedsatt varmeisolasjonsevne og trekk. Listene utsettes for slitasje og nedbrytning i en naturlig aldringsprosess. Normal tid før utskifting av tredører er 20 - 40 år. Normal tid før kontroll og justering av tredører er 2 - 8 år.

Værslitt treverk.

Tidspunkt for utskiftning av ytterdører nærmer seg.

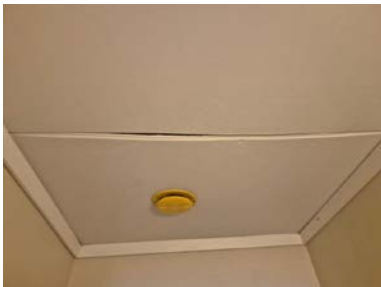
- En Takess-plate i himlingen har glidd noe ut av sporet. Dette er primært et kosmetisk avvik, men bør likevel følges opp for å unngå videre forskyvning.

Platen bør festes på nytt for å unngå videre forskyvning.

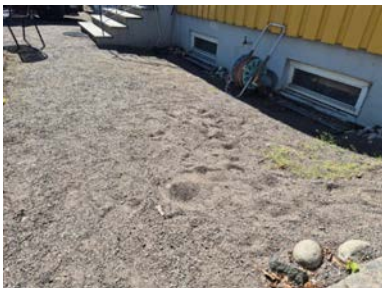
- Terrenget faller inn mot bygningen og det er maksimale forhold for vann inn mot muren.
- Det er viktig at terrenget heller riktig i områder ved grunnmuren, nemlig at det er tilfredsstillende hellningsgrad ut fra grunnmuren. Overflatevann skal hurtigst mulig vekk for å unngå unødvendige fuktbelastninger på utvendig fuktsikring og drenering.

Boligen ligger i skrått terreng, dette fører til naturlig stor fuktbelastning mot deler av grunnmur. Det er ikke mulig å kontrollere eventuell fuktmembran/fuktsperre eller drenering.

Fall inn mot bolig.

- Det bør foretas terrengjusteringer.
- Uten tilstrekkelig fall bort fra grunnmur kan vann samle seg nær grunnmuren og føre til fuktinntrengning. Det anbefales arrondere terreng rundt bygning slik at det etableres

Ideelt bør det være fall på 1:50 på 3 meter ut fra bygning.
