Tilstandsrapport

Enebolig

Nimannsvegen 9 , 5555 FØRDE I HORDALAND

Befaringsdato: 28.04.2026

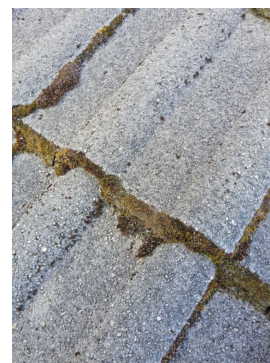
TG 2 Takteking

Siden taket kun er observert fra takfot i stige, er vurderingen begrenset av dette. Det er ikke sikkerhetsmessig forsvarlig å bevege seg ut på taket. Selv om det ikke er avdekket skader under befaringen, betyr ikke dette at det ikke foreligger skader som en besiktigelse på taket kan avdekke. Vær oppmerksom på denne risikoen. En undersøkelse på taket kan utføres av en fagperson under tilstrekkelige sikkerhetsforhold.

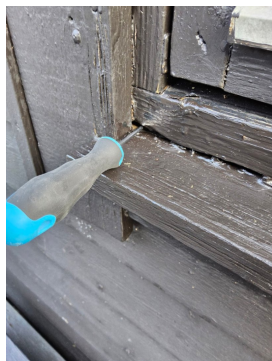
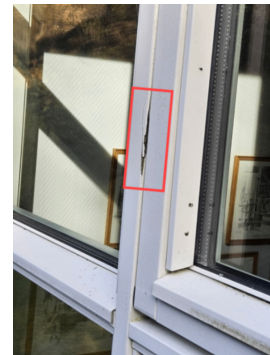
Det er påvist glippe mellom vannbrett og vindu ved kjøkkenvindu. Videre er det registrert mindre kosmetiske skader på vindu mot sør i loftsetasje.

Det anbefales jevnlig vedlikehold i form av skraping, maling og utskifting av tetningslister for å forlenge levetiden. Utskifting av vinduer må påregnes innen rimelig tid, avhengig av slitasjegrad og vedlikehold. Glippe mellom vannbrett og vindu kan medføre økt risiko for vanninntrengning bak kledning og inn i konstruksjonen, med fare for fuktskader over tid. Eksponert trevirke er utsatt for fuktopptak, noe som over tid kan føre til oppsprekking, råte og redusert levetid. Det anbefales å tette glippe mellom vannbrett og vindu for å sikre tilfredsstillende bortledning av vann. Eksponert trevirke bør fuktbeskyttes med egnet overflatebehandling. Kosmetiske skader kan utbedres ved behov.

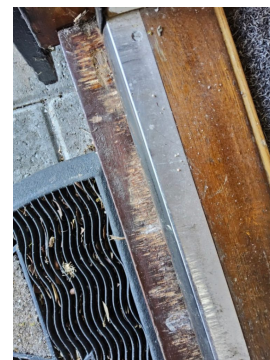
Noe slitasje ved yttedør.

Overvåk tilstanden. For å få tilstandsgrad 0 eller 1 må dørene skiftes ut, men tidspunktet for når dette er nødvendig er vanskelig å si noe om. Forholdet med dør som tar i karm kan medføre økt slitasje på karm, dørblad og beslag over tid, samt redusert brukskomfort. Justering av dør anbefales for å sikre korrekt funksjon og begrense videre slitasje.

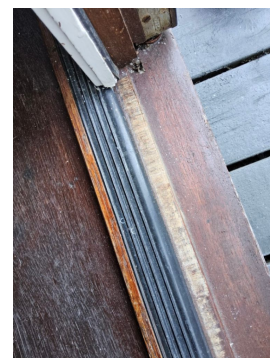
Slitasje ved balkongdør

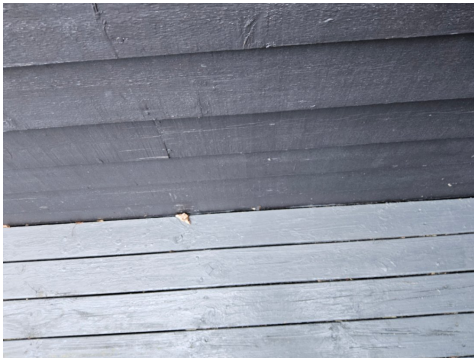
Fravær av beslag mellom yttervegg og terrasse gjør det vanskelig å skifte ut eller vedlikeholde kledningen bak terrassen. Dette kan føre til at eventuelle skader ikke oppdages eller utbedres tidsnok, med risiko for fukt- og råteskader i yttervegg. Det anbefales å montere beslag eller etablere en løsning som gjør kledningen mer tilgjengelig for vedlikehold og eventuell utskifting.

Det er ikke montert beslag mellom yttervegg og balkong/terrasse.

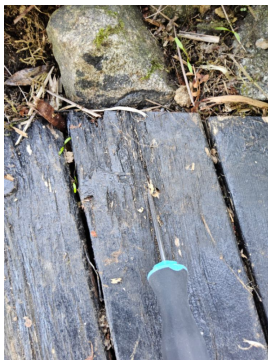
På terrasse/gangveg på østsiden er det målt omfattende skjevheter med ca. 142mm høydeforskjell. Det er også påvist terrassebord med råteskader

Skjevheter og svikt i konstruksjonen kan indikere setninger, deformasjoner eller svekket bæreevne i bjelkelaget. Dette kan påvirke funksjon, sikkerhet og videre levetid. Råteskader i terrassebord medfører redusert styrke og økt fare for videre nedbrytning.

Råteskader i terrassebord

Det anbefales nærmere undersøkelser av konstruksjonen for å avklare årsak til skjevheter og svikt. Skadet trevirke bør skiftes ut. Det må påregnes utbedring eller delvis ombygging av terrassekonstruksjonen.

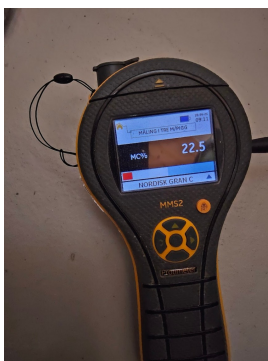
- Det er gjennom hulltaking påvist høyt fuktnivå inne i trekonstruksjonen i hulltakingen, men ikke påvist fuktskader i dette området. Høy luftfuktighet kan over tid føre til muggvekst eller svertning av materialer. Samtidig kan materialer og konstruksjoner bli ødelagt.

Det er foretatt hulltaking i vegg mot sør i boden med fuktverdi på 22,5% i konstruksjon.

Trevirke med fuktinnhold over ca. 15 % er mer utsatt for muggsopp, og ved fuktinnhold over ca. 20 % er det stor risiko for råtesoppvekst. Fukt i slike konstruksjoner skyldes ofte kondens når varm, fuktig inneluft møter kalde yttervegger, men kan også være relatert til kapillært fuktopptak, mangelfull drenering, bruksmessig fuktbelastning eller utilstrekkelig ventilasjon. Feil eller mangelfull innvendig isolering kan forverre forholdene ved å hindre uttørking. Konstruksjonen bør overvåkes jevnlig for å følge utviklingen av fuktnivå over tid. Det anbefales å sikre god ventilasjon og begrense fuktbelastning i rommet. Ved økende fuktnivå eller tegn til skader bør ytterligere undersøkelser og tiltak vurderes for å redusere risiko for fuktskader, herunder eventuelle bygningsmessige utbedringer.

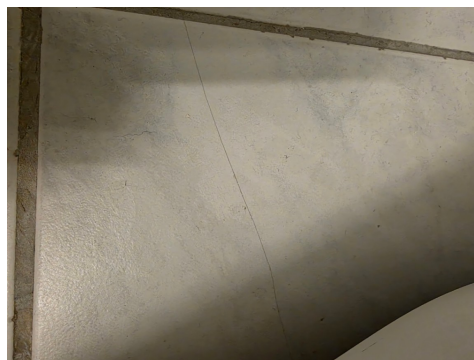
- Det er påvist at noen fliser har bom (hulrom under).
- Det er påvist sprekker i fliser.
- Målinger viser at det ikke er fall til sluk (motfall).

Manglende fall til sluk medfører dårlig avrenning, og vann kan bli stående på gulvet eller ledes mot områder uten tilstrekkelig fuktsikring. Dette øker risikoen for fuktskader i overflater og underliggende konstruksjon.

Bom/hullrom og riss i enkelte fliser

Inntil eventuell oppgradering anbefales fortsatt bruk av dusjkabinett for å begrense vannbelastningen på gulvet, samt jevnlig rengjøring og vedlikehold av sluk.

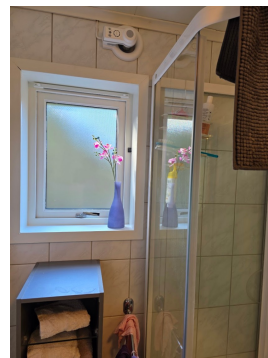
Det er vindu plassert i våtsone ved dusj, og vinduskarmen er utført i materiale som ikke er fuktbestandig.

Manglende fuktbestandighet kan føre til fuktopptak i karm og utforing, noe som over tid kan medføre svelling, misfarging, muggdannelse og råteskader. Det er også risiko for at vann kan trenge inn i omkringliggende konstruksjon og skade underliggende materialer. Det benyttes i dag dusjkabinett, noe som reduserer fuktbelastningen og dermed risikoen. Vindu og omkringliggende konstruksjon bør fuktbeskyttes. Overgangen mellom utforing og vegg må tettes for å hindre vanninntrenging.
