Nimannsvegen 9, 5555 FØRDE I HORDALAND

**Innholdsrik enebolig med flott utsiktsbeliggenhet | Dobbel garasje | Stor og pen tomt ved friområde**

# Om eiendommen

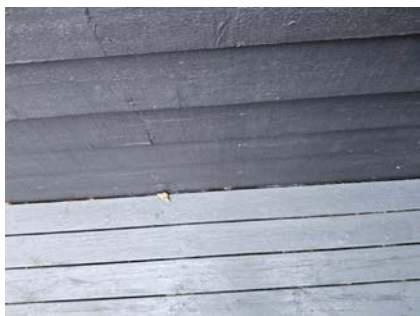
På terrasse/gangveg på østsiden er det målt omfattende skjevheter med ca. 142mm høydeforskjell. Det er også påvist terrassebord med råteskader

Skjevheter og svikt i konstruksjonen kan indikere setninger, deformasjoner eller svekket bæreevne i bjelkelaget. Dette kan påvirke funksjon, sikkerhet og videre levetid. Råteskader i terrassebord medfører redusert styrke og økt fare for videre nedbrytning. Det anbefales nærmere undersøkelser av konstruksjonen for å avklare årsak til skjevheter og svikt. Skadet trevirke bør skiftes ut. Det må påregnes utbedring eller delvis ombygging av terrassekonstruksjonen.

Det er ikke montert beslag mellom yttervegg og balkong/terrasse.

Råteskader i terrassebord

Fravær av beslag mellom yttervegg og terrasse gjør det vanskelig å skifte ut eller vedlikeholde kledningen bak terrassen. Dette kan føre til at eventuelle skader ikke oppdages eller utbedres tidsnok, med risiko for fukt- og råteskader i yttervegg. Det anbefales å montere beslag eller etablere en løsning som gjør kledningen mer tilgjengelig for vedlikehold og eventuell utskifting.

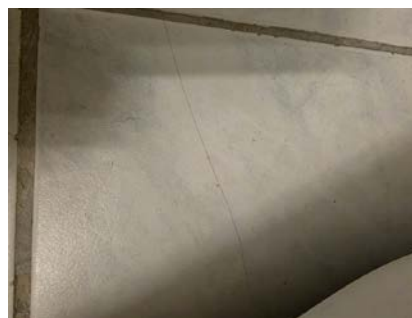
Bom/hullrom og riss i enkelte fliser

Inntil eventuell oppgradering anbefales fortsatt bruk av dusjkabinett for å begrense vannbelastningen på gulvet, samt jevnlig rengjøring og vedlikehold av sluk.
