# Tilstandsrapport

Enebolig

Kjørbekksvingen 18, 3735 SKIEN

Befaringsdato: 12.06.2024

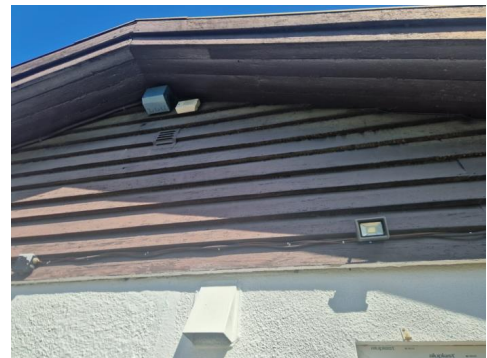
Trepanel fremstår værslitt med synlig skader i gavelspisser. Stedvis bom/løs puss og riss i murpuss. Tiltak må beregnes.

- Det er påvist sprekker i murte/pussede fasader.

Værslitt trepanel

Værslitt trepanel må beregnes skiftet. Mur fasader med stedvis behov for tiltak.

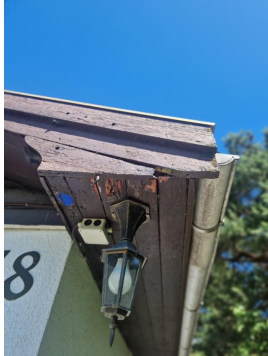
Råteskader i vindskeer og gesims.

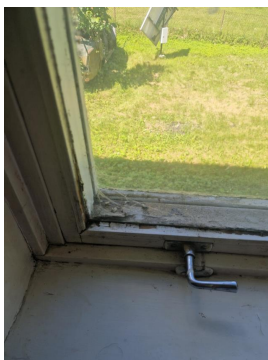
- Det er påvist noen glassruter som er punktert eller sprukne.
- Karmene i vinduer er slitte og det er sprekker i trevirket.

Råteskader i trevirke.

- Det må påregnes noe vedlikehold og at enkelte vinduer må skiftes ut.

Eldre kjellervinduer og isolerglass/kobla vinduer vinduer fra 1970 tallet må beregnes skiftet.

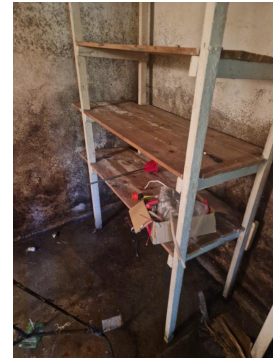
Rom under terreng består av kjellerstue, vaskerom og bod. Kjellerstue har etablert tilfarergulv tekket med gulvbord. Panel på veggflater. Resterende rom har fritt eksponert murverk. Synlig fukt/Vanninntrengning i boden.

- Det er gjennom målinger påvist høyt fuktnivå i trevegger i underetg./kjeller, det er derfor ikke foretatt hulltaking
- Det er påvist fuktighet i oppforet tregulv i underetg./kjeller, og det er derfor ikke foretatt hulltaking.
- Det er påvist indikasjoner på noe fuktgjennomtrenging i kjellergulv.
- Det er påvist synlig fuktighet på mur/gulv i kjeller.

Bod i kjeller

- Det må foretas tiltak for å redusere/begrense fuktgjennomtrenging inn i kjeller.
- Ytterligere undersøkelser må foretas for å få kartlagt tilstanden og omfanget på eventuelle skader.
- Påviste skader må utbedres.

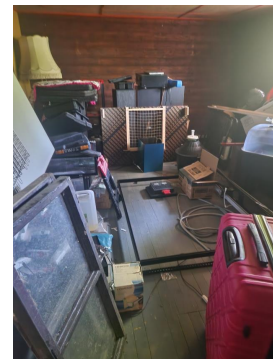
Kjeller var full av lagrede gjenstander og begrenset kontrollert. Kjellerstue bør beregnes strippet for trevirke. Synlig skader i trevirke på grunn av fukt. Ønskes rom brukt til varig opphold må omfattende tiltak beregnes.

Kjellerstue.

Rom i kjeller kun funksjonell til lagring. Ønskes rom brukt til varig opphold må tiltak beregnes.
