# Tilstandsrapport

Enebolig

Kjørbeeksvingen 18, 3735 SKIEN

Befaringsdato: 16.09.2025

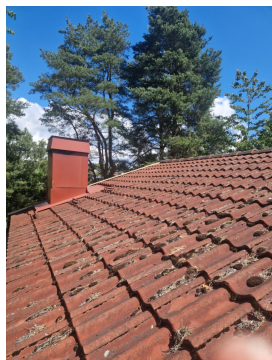
- Overvåk tilstanden jevnlig. For å få tilstandsgrad 0 eller 1 må tekkingen skiftes ut, men tidspunktet for når dette er nødvendig er vanskelig å si noe om.

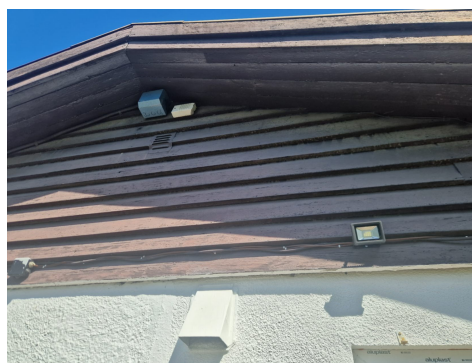
Trepanel fremstår værslitt med synlig skader i gavelspisser. Stedvis bom/løs puss og riss i murpuss. Tiltak må beregnes.

- Det er påvist sprekker i murte/pussede fasader.

Værslitt trepanel

Værslitt trepanel må beregnes skiftet. Mur fasader med stedvis behov for tiltak.

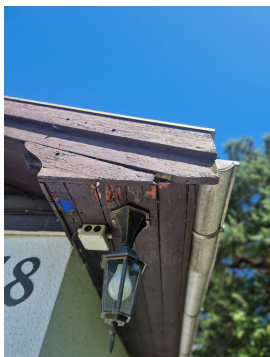
Takkonstruksjonen fremstår i sadlet takverk med plassbygget fagverk bærende på yttervegg. Undertak består av trevirke med papp membran. Yttertak består av krum betong takstein. Adkomst til loft fra luke i gang. Ved inspeksjon av loft ble det ikke registrert noen tegn til kondens eller fuktproblematikk. Ved inspeksjon av loft ble det registrert manglende luftespalte ved raft.

Råteskader i vindskier og gesims.

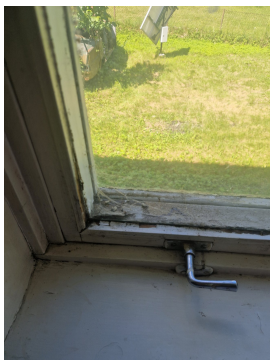
- Det er påvist noen glassruter som er punktert eller sprukne.
- Karmene i vinduer er slitte og det er sprekker i trevirket.

Råteskader i trevirke.

Eldre kjellervinduer og isolerglass/kobla vinduer vinduer fra 1970 tallet må beregnes skiftet.

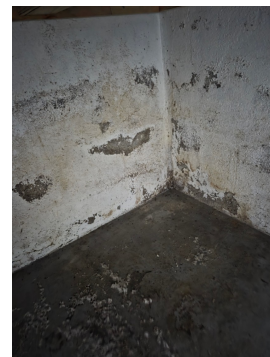
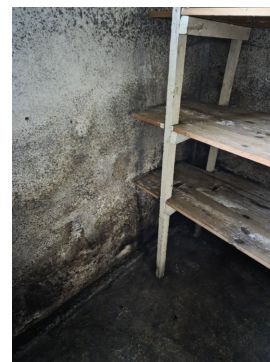
Rom under terreng består av kjellerstue, vaskerom og boder. Kjellerstue har etablert tilfarergulv dekket med gulvbord. Panel på veggflater. Resterende rom har fritt eksponert murverk. Synlig fukt/Vanninntrengning i boder.

Kjeller var full av lagrede gjenstander og begrenset kontrollert. Kjellerstue bør beregnes strippet for trevirke. Synlig skader i trevirke på grunn av fukt. Ønskes rom brukt til varig opphold må omfattende tiltak beregnes.

- Det er gjennom målinger påvist høyt fuktnivå i trevegger i underetg./kjeller, det er derfor ikke foretatt hulltaking
- Det er påvist fuktighet i oppforet tregulv i underetg./kjeller, og det er derfor ikke foretatt hulltaking.
- Det er påvist indikasjoner på noe fuktgjennomtrenging i kjellergulv.
- Det er påvist synlig fuktighet på mur/gulv i kjeller.

- Det må foretas tiltak for å redusere/begrense fuktgjennomtrenging inn i kjeller.
- Ytterligere undersøkelser må foretas for å få kartlagt tilstanden og omfanget på eventuelle skader.
- Påviste skader må utbedres.

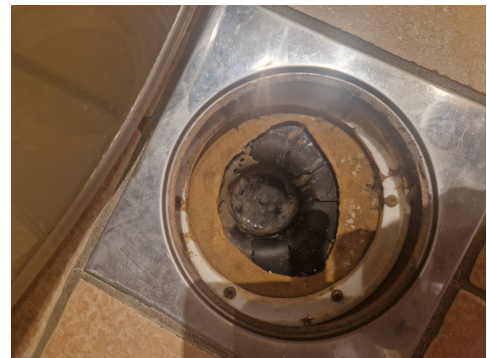
- Det er vindu/dør med ikke fuktbestandige materialer i våtsonen (ved vask, dusj, badekar, osv.), løsningen eller byggematerialet er uegnet

- Det er påvist avvik i fallforhold til sluk i forhold til krav i forskrift på byggetidspunktet.

- Uegnede materialer må fuktbeskyttes/utskiftes.

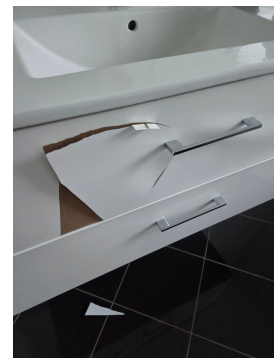
Det er montert innredning med servant med ett-hånds armatur, badekar med dusjmulighet og gulvmontert toalett. Innredning med skader i foliering.

- Det er påvist skader på innredning.

- Lokal utbedring må utføres.

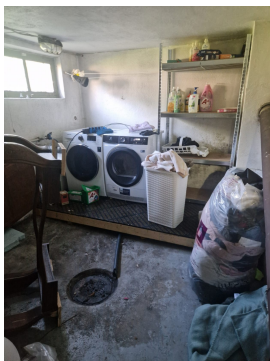
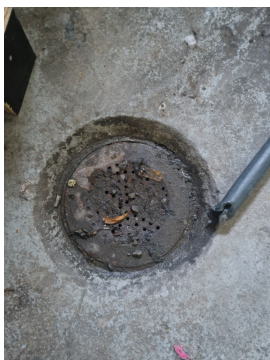
Vaskerom i kjeller har kun etablert betong flater. Eldre jernsluk i gulv. Vaskerom er ikke bygget i henhold til dagens krav til våtrom. Oppgradering må beregnes. Synlig saltutslag og fuktskjolder i murverk. Se beskrivelse rom under terreng.

- Våtrommet må totalrenoveres. Alle forhold med tettesjikt, våtsone, sluk m.m. må dokumenteres.

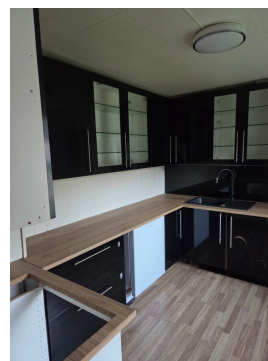
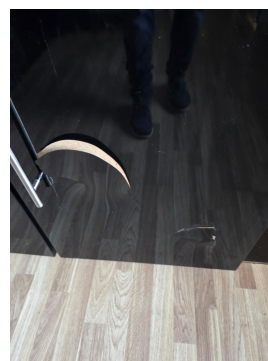
Merknad på skader i foliering på fronter.

- Det er påvist skader på overflater/kjøkkeninnredning utover normal slitasjegrad.

- Det må påregnes lokal utbedring/utskiftning.
