Kjørbeeksvingen 18, 3735 SKIEN

**Enebolig på med utsikt mot elva –  
Sentralt mellom Porsgrunn og  
Skien - 1,5 mål tomt-Eldre garasje  
- Oppgraderingsbehov.**

# Tilstandsrapport

Befaringsdato: 16.09.2025

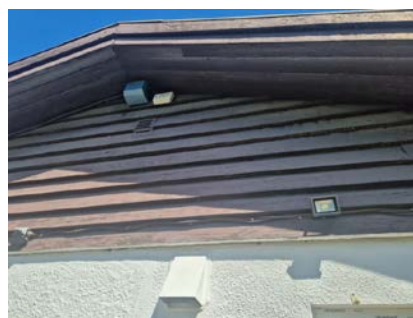
Trepanel fremstår værslitt med synlig skader i gavelspisser. Stedvis bom/løs puss og riss i murpuss. Tiltak må beregnes.

- Det er påvist sprekker i murte/pussede fasader.

Værslitt trevpanel

Værslitt trepanel må beregnes skiftet. Mur fasader med stedvis behov for tiltak.

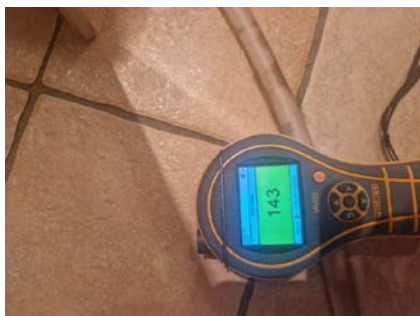
## KJELLER > VASKEROM

### TG 3 Generell

Synlig saltutslag og fuktskjolder i murverk. Se beskrivelse rom under terreng.
