# Tilstandsrapport

Enebolig

Tokstadvegen 6, 2312 OTTESTAD

Befaringsdato: 30.05.2024

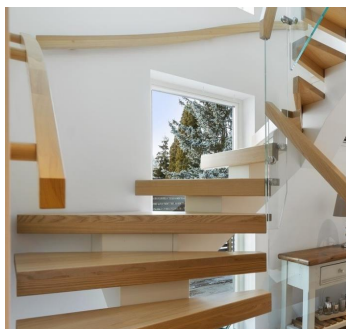
### Vurdering av avvik:

- Det er påvist andre avvik:

Vindu i trapperommet.

## Konsekvens/tiltak

- Det må foretas tiltak for å lukke avviket.
