# Tilstandsrapport

📍 Tante Ulrikkes vei 46 A, 0984 OSLO

# gnr. 101, bnr. 57

Oppdragsnr.: 14222-1027

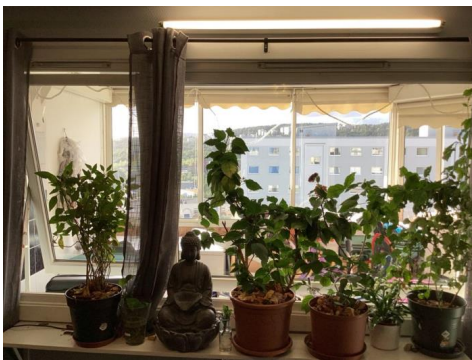
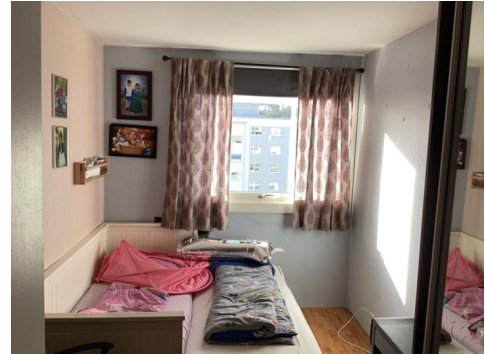
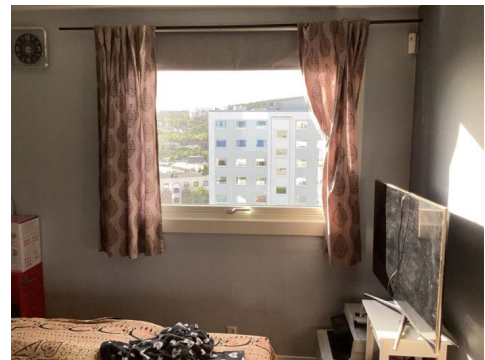
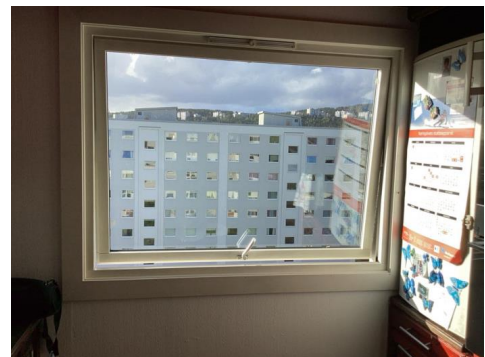
To av vinduene "butrer" i vinudskarmen. Anbefaler ytterligere undersøkelser

Anbefaler å smøre åpningmekanismer eller ytterligere undersøkelser på hvilken tak som gir optimal gange.

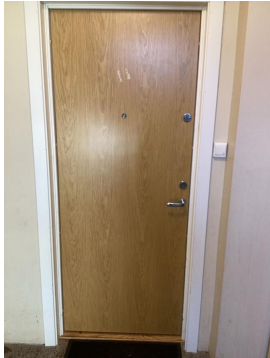
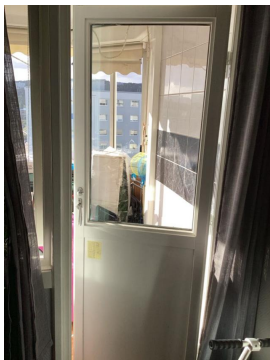
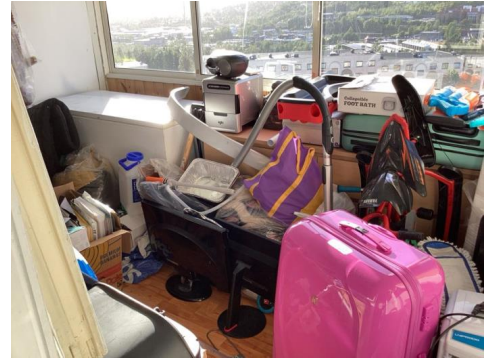
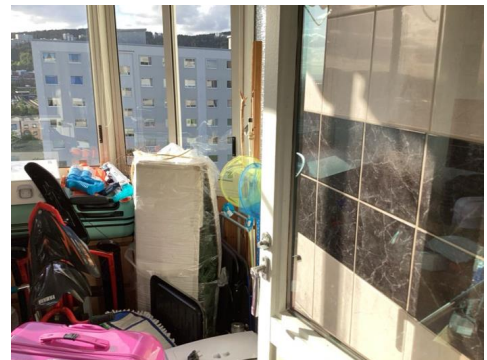
Entredør type B-30/db35 som er brann- og lydklassifisert. Merknad: Normal bruksslitasje, og enkelte sår.

- Det er påvist avvik rundt innsettsdetaljer.
- Det er påvist dører som er vanskelig å åpne eller lukke.
- Det er påvist utetthet/åpning mellom dørblad og dørkarm. Dvs. at kaldtrekk kan oppstå.

- Dører må justeres.
- Det bør gjøres tiltak for å lukke avviket.

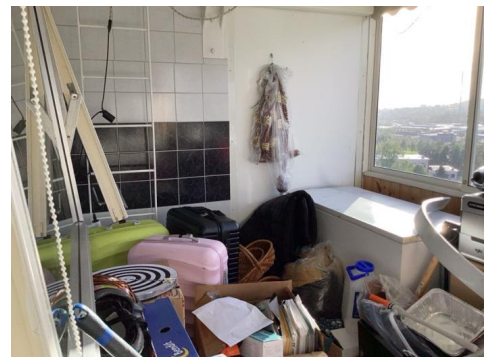
Innglassetbalkong med skyvevinduer ikke isolerglass. Overflatene består av laminat og fliser på veggene.

- Mer enn halvparten av forventet brukstid er passert på tettesjikt/membran.
- Rekkverket er for lavt i forhold til dagens krav til rekkverkshøyder.
- Det er avvik:

Bygningsdelen er del av byggets fellesareal. Ytterligere undersøkelser anbefales.

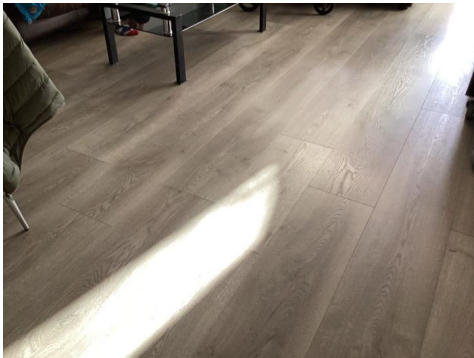
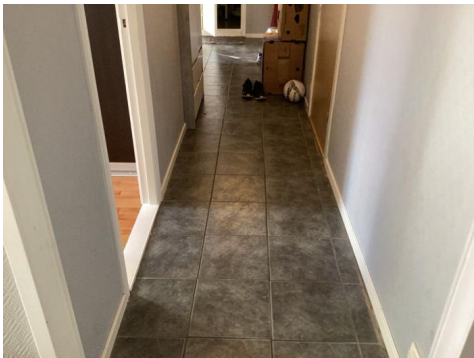
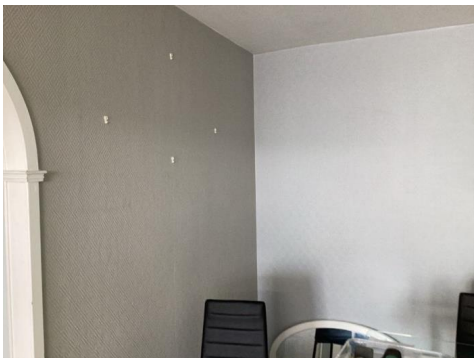
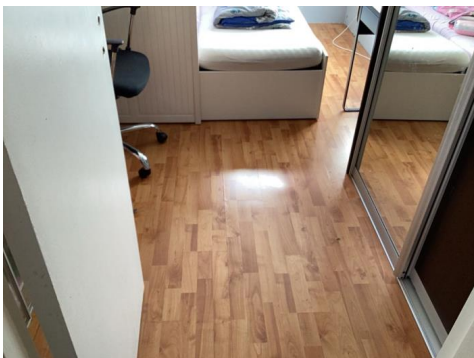
Overflater med normal bruksslitasje/slitasje. Det ble registrert bom (hulrom) og sprekkdannelser på enkelte av gulvflisene i entre og kjøkken.

Oppussing og oppgradering må påregnes ved et eierskifte.

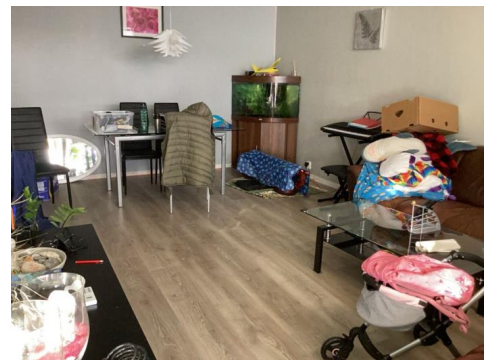
Måling i stue

- Målt høydeforskjell på mellom 10 - 20 mm innenfor en lengde på 2 meter. Tilstandsgrad 2 gis med bakgrunn i standardens krav til godkjente måleavvik.

- Målt høydeforskjell på over 15 mm gjennom hele rommet. Tilstandsgrad 2 gis med bakgrunn i standardens krav til godkjente måleavvik.

Det ble registrert skjevheter/plan- og helningsavvik på gulvflatene. I slike bygninger av denne alderen må man regne med skjevheter på gulvflatene. Det presiseres at det var store møbler som seng og sofa, samt annet løsøre på befaringstidspunktet, som opptar en del av gulvarealet i boligen.

- For å få tilstandsgrad 0 eller 1 må høydeforskjeller rettes opp. Det vil imidlertid sjelden være økonomisk rasjonelt som et enkeltstående tiltak i en bolig som dette. Dersom boligen en gang skal renoveres, kan man vurdere slike tiltak.

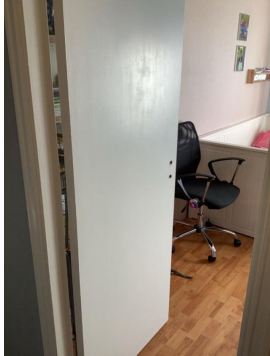
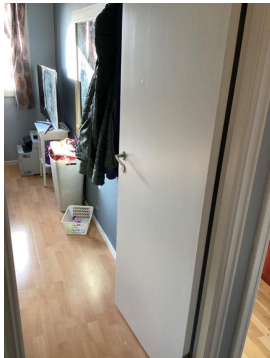
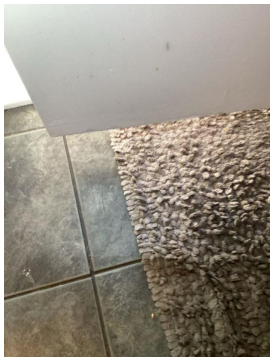
- Det er påvist avvik som tilsier at det bør foretas tiltak på enkelte dører.
- Enkelte av innvendige dører har en del slitasje.
- Det er påvist andre avvik:

- Lokal utbedring må påregnes.
- Det må foretas tiltak for å lukke avviket.
- Enkelte dører må justeres.

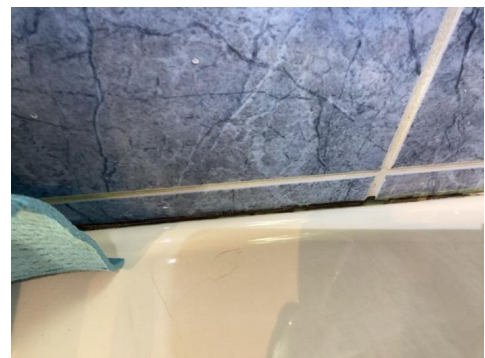
- Det er påvist at noen fliser har bom (hulrom under).
- Det er påvist sprekker i fliser.
- Heksesot/støvkondens på overflate

- Overflater må rengjøres, for å fjerne heksesot/støvkondens, årsak må og fjernes/elimineres.
- Gjennomføre ytterligere undersøkelser og foreta utbedring av skade.

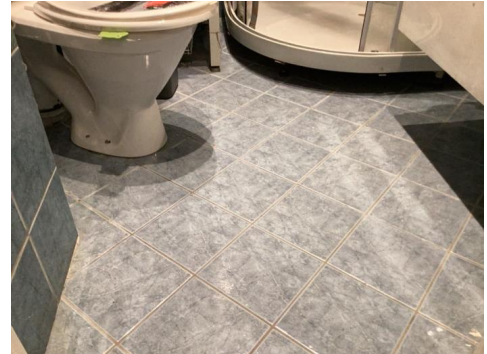
- Det er påvist at noen fliser har bom (hulrom under).
- Det er avvik:

- Tiltak:
- Gjennomføre ytterligere undersøkelser og foreta utbedring av skade.

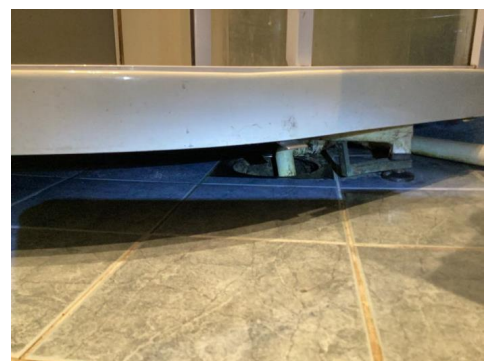
## ! TG 3 Sluk, membran og tettesjikt

Opprettholde dusjkabinett er nødvendig.

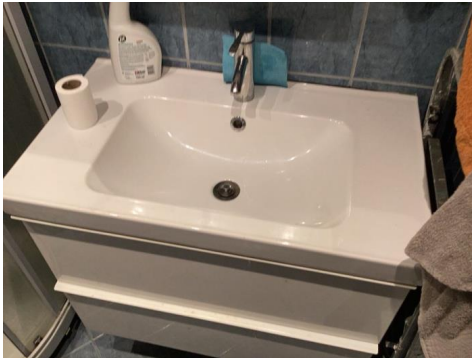
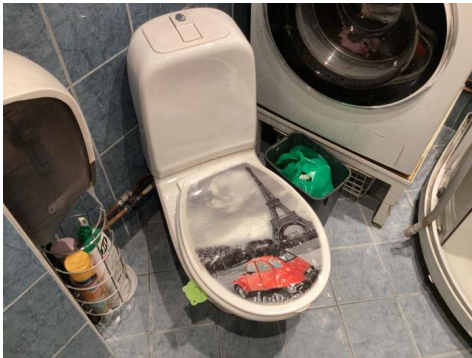
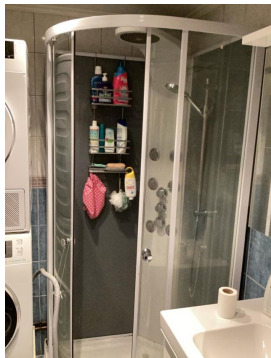
- Det er påvist kondens på toalettsisterner. Dette kan skyldes feil på flottøren.
- Det er påvist riss/sprekker i utstyr på våtrommet.
- Det er påvist skader på innredning.
- Det er avvik:

- Tiltak:
- Lokal utbedring må utføres.
- Det må gjøres nærmere undersøkelser og utbedring.

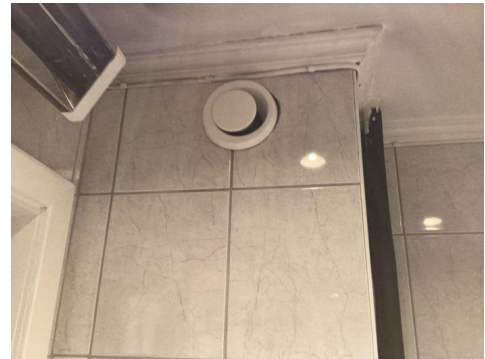
### ! TG 2 Ventilasjon

- Det bør etableres tilfredsstillende tilluft til våtrom f.eks. luftespalte ved dør e.l.
- Det må foretas tiltak for å lukke avviket.

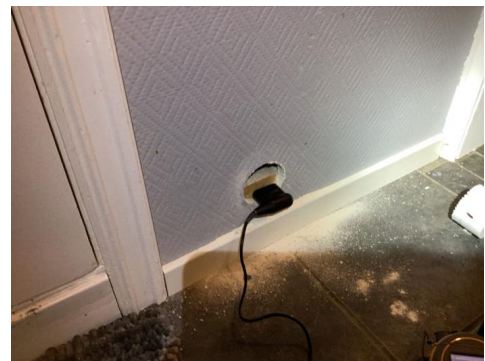
Hulltaking (73 mm.) er foretatt fra /gang uten å påvise unormale forhold. Det er utført fuktmåling, visuelt sett etter misfarging og luktet etter mugglukkt.  
Det er ikke avdekket misfarging eller merkbar fukt.

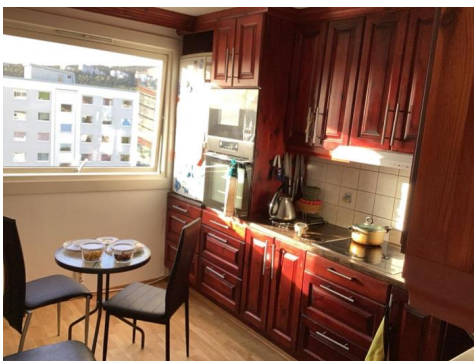
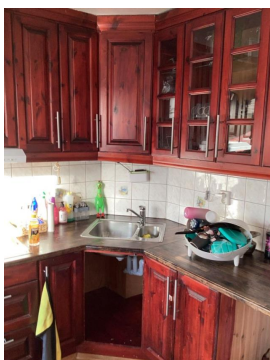
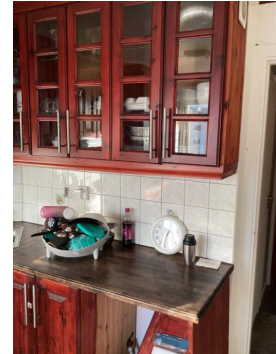
- Det er påvist skader på overflater/kjøkkeninnredning utover normal slitasjegrad.
- Det er påvist at noen fliser har bom (hulrom under).

Eldre innredning som ble montert for ca. 20 år siden med normal bruksslitasje, slitasje, svelling og som mangler bruksfunksjoner/løsninger som er forventbart på et kjøkken. Som blant annet automatisk lekkasjestopper og komfyrvakt.

Ingen unormale fuktverdier ble påvist i utsatte soner på befaringdagen. I hht. Byggforskr byggedetalj 700.300 levetider for kjøkkeninstallasjoner i boliger:

- kjøkkeninnredninger 20-60 år.
- blandebatterier byttes normalt pga. drypplekkasjer, funksjonssvikt eller umoderne design 10-25 år, anbefalt brukstid 15 år.
- avtrekksviftr anbefales skiftet ut etter 15 år.

- Det må påregnes lokal utbedring/utskiftning.
- Andre tiltak:
- Påviste skader må utbedres.

Utskifting/utbedring av kjøkkenet må påregnes.

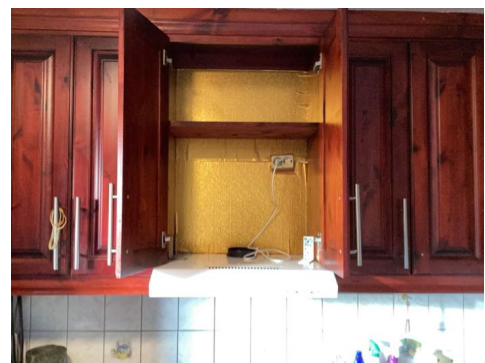
- Det er registrert avvik med avtrekk.
- Kjøkkenet mangler styrt tilluftsventilering.

- Det må foretas tiltak for å lukke avviket.
- Ventilatoren må skiftes.

Det bør etableres avtrekkskanal som er koblet til veggventilen mot vindet, eller alternativt bør det monteres avtrekksvifte med kullfilter. Kjøkkenet fungerer med disse avvikene.

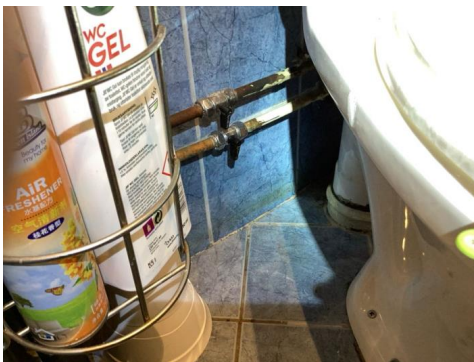
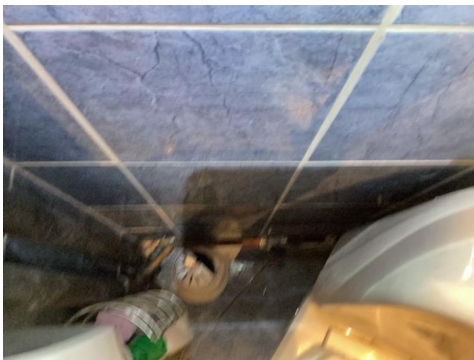
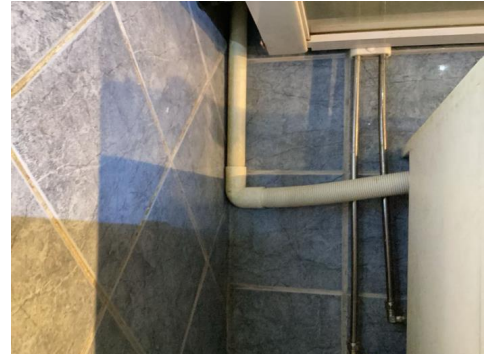
### ! TG 3 Vannledninger

Anbefaler å utbedre drypp fra stoppekrana

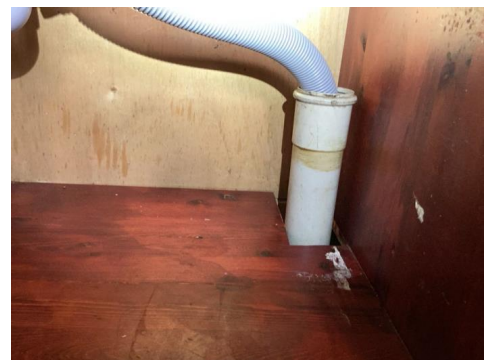
Vurderte avløpsrør er de som er internt i leiligheten og synlige, som i kjøkkenbenken og servant skapet på badet. Skjulte felles avløps stammer o.l er ikke vurdert, da dette anses som fellesområder. Vurderingen er basert på alder og avrenning ved samtidig tapping.

- Det er ikke behov for utbedringstiltak siden anlegget fungerer i dag, men ut ifra alder kan skader plutselig oppstå på eldre anlegg.
- I forbindelse med oppgradering av våtrom vil det være naturlig med utskiftning av rør.

Anbefales kontrollert av autorisert rørlegger.

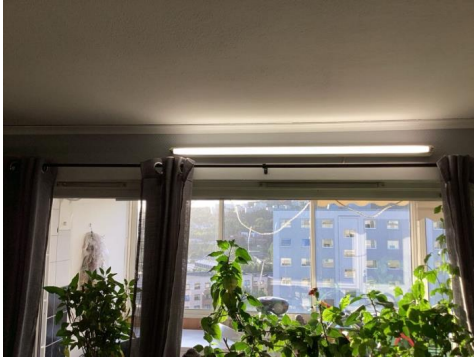
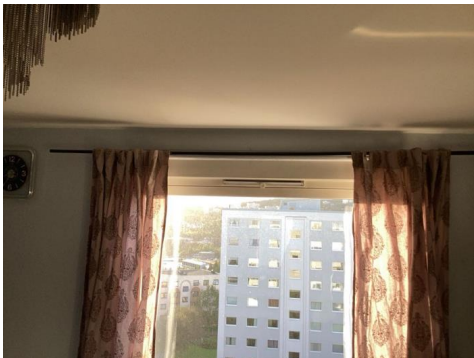
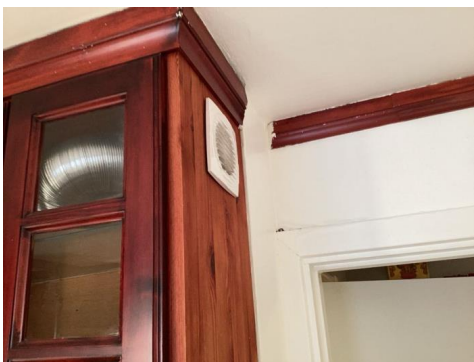
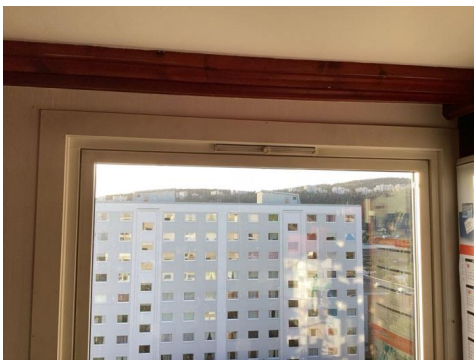
- Det er påvist mangelfull ventilasjon på ett eller flere rom i boligen.
- Det er påvist begrenset ventilering/luftgjennomstrømming.

- Bedre ventilering må etableres.

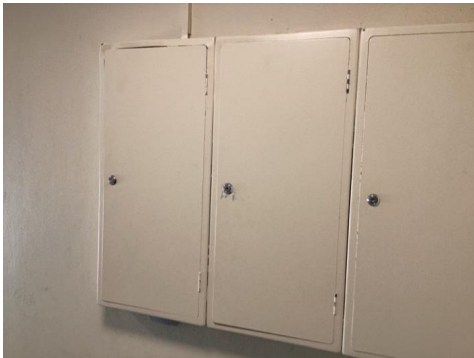
Selger hadde ikke nøkkelen til sikringsskapet.
