# Tilstandsrapport

Enebolig

Valhallveien 16, 1454 FAGERSTRAND

Befaringsdato: 10.01.2025

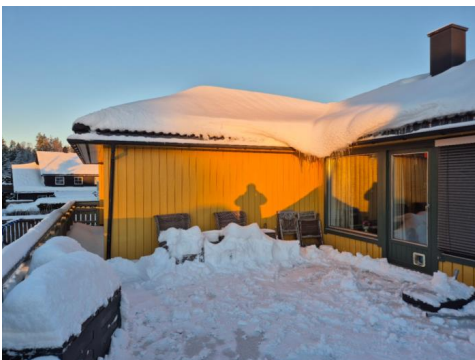
### ! TG 2 Nedløp og beslag

Det er takrenner, nedløp og beslag av plastbelagt stål. Takrenner og beslag er i bra stand med noe slitasje og bruksmerker. Taket var dekket av snø på befaringsdagen så muligheten til å besiktige renner og beslag var begrenset. Det er ikke montert snøfangere på taket.

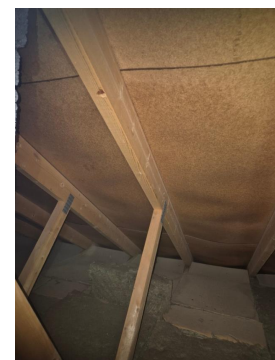
Det er takkonstruksjon av valmtak, loftet er tilgjengelig fra loftstrapp. Loftet fremstår som godt luftet og ingen fukt ble målt i takverket på befaringsdagen. Loftet har ikke gangbart gulv så loft er kun besiktiget fra loftstrapp. Det er observert fuktskjolder i undertak.

**Vurdering av avvik:**

- Det er påvist fuktskjolder/skader i takkonstruksjonen.

**Konsekvens/tiltak**

- Det må gjøres nærmere undersøkelser.

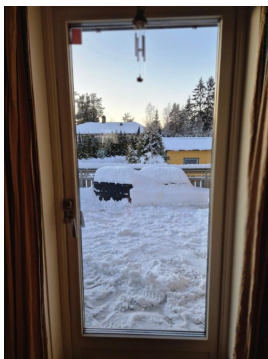
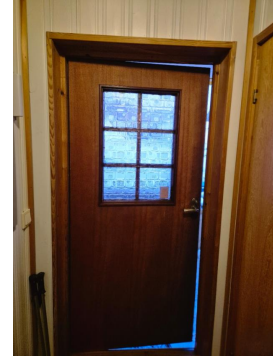
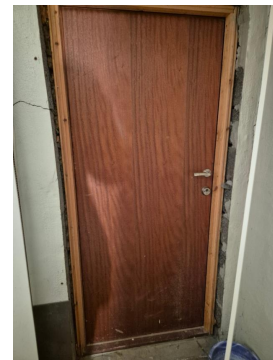
## TG 1U Balkonger, terrasser og rom under balkonger

Boligen har balkong på 47 m<sup>2</sup> med utsikt syd-vest. Balkongen var snødekt på befaringsdagen så de fleste overflater ble ikke tilstandsvurdert.

### Konsekvens/tiltak

- Det bør foretas nærmere undersøkelser av balkong/terrasser når den er snøfri.

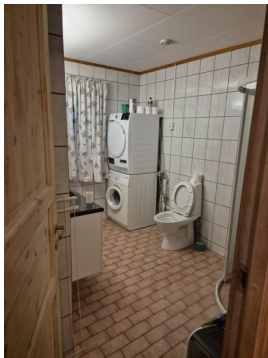
### ETASJE 1 > BAD

#### Tilliggende konstruksjoner våtrom

Hulltaking er foretatt uten å påvise unormale forhold. Hulltaking er foretatt ved/i l vegg fra soverom inn mot våt-sonen.. Fuktkvotemåling (vekt%) i konstruksjonen ble målt til 0. Dette utelukker ikke fukt i andre vegger inn mot bad.

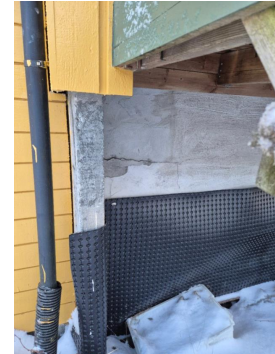
### ! TG 2 Grunnmur og fundamenter

Bygningen har grunnmur av lettklinkerblokker. Det er stripefundamenter av betong under grunnmur. Det er påvist store sprekker i grunnmur, disse er synlig både utvendig og innvendig. Anbefaler nøyere undersøkelser av dette.

#### Vurdering av avvik:

- Det er registrert horisontalriss som er symptom på jordtrykk.
- Det er registrert skråriss som er symptom på setninger.
- Grunnmuren har sprekkdannelser.

#### Konsekvens/tiltak

- Lokal utbedring må utføres.

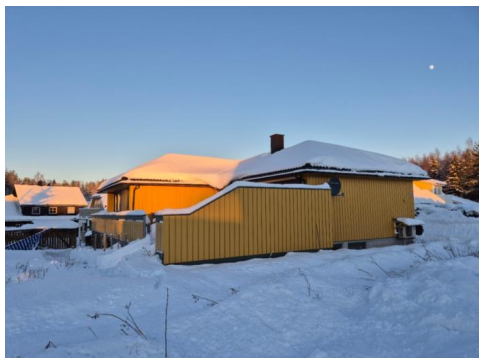
## ! TG 2 Utvendige vann- og avløpsledninger

Utvendige avløpsrør er av plast og er fra 1985. Det er offentlig avløp via private stikkledninger. Utvendige vannledninger er av plast (PEL) og er fra 1985. Det er offentlig vannforsyning via private stikkledninger.

- Det er ikke behov for utbedringstiltak siden anlegget fungerer i dag, men ut ifra alder kan skader plutselig oppstå på eldre anlegg.
