# Størigardsvegen 22 2340 LØTEN

## Tilstandsrapport Eierskifte

Boligtype: Fritidsbolig

Byggeår: 1966

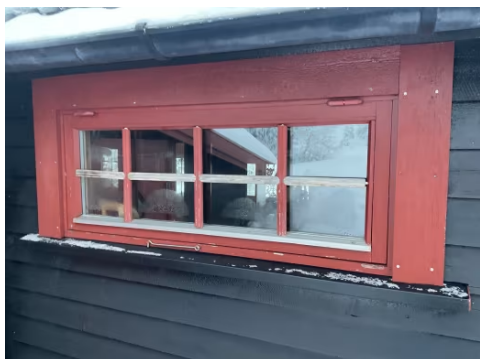
Vindu med dugg.

Det registreres punktert glass ved sittegruppe på kjøkken.

Skade i vindu må utbedres.

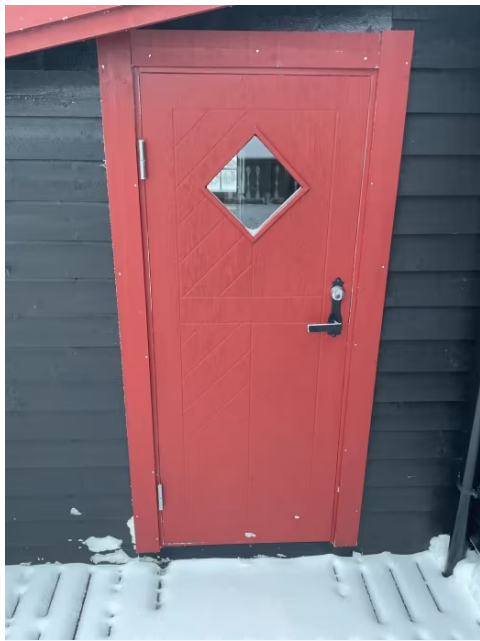
Dør til vedbod.

Dør inn til vedskåle har ikke tettelist

Montering av tettelist for bedre tetting anbefales.

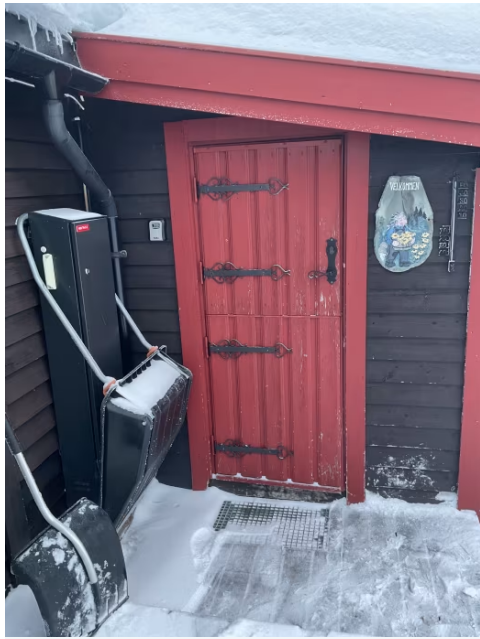
Inngangsdør.

Ytterdøren er tung og lukke.

Justeringer/smøring anbefales.

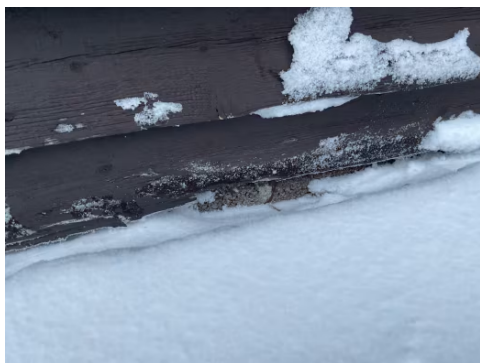
Skade på panelbord ved terrasse.

Kontroll av kledning når forholdene tilsier dette.

Lufting av kledning anbefales

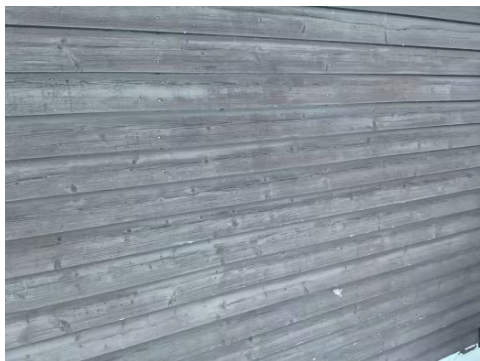
Værslitt kledning.

Kledningen er stedvis værslitt.

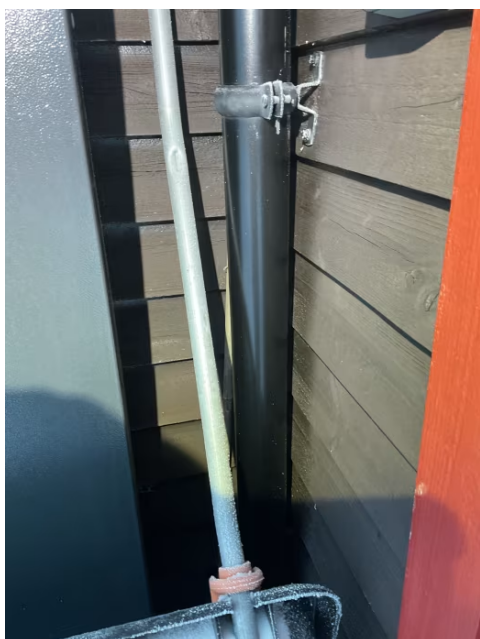
Frostspreng på nedløp ved inngangsdør.

Det ble registrert buling/skade i nedløpsrør som er et symptom på frostspreng.

Utbedring av skader må påregnes.

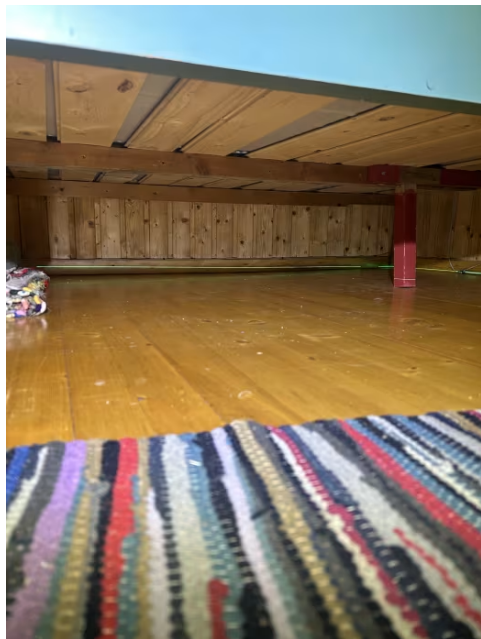
Med bruk av nivelleringslaser ble det registrert totalt avvik på hytta over 30mm, i tillegg til lokale skjevheter.

Ved belastning registreres rystelser i bjelkelaget.

Skjevhet på bjelkelag.

Type	Trebjelkelag
Trebjelkelag	
Er det påvist nedbøy, skjevheter eller svikt i etasjeskille/gulv?	Ja
<b>Oppsummering av etasjeskille og gulv på grunn</b>	<b>TG-3</b>
Med bruk av nivelleringslaser ble det registrert totalt avvik på hytta over 30mm, i tillegg til lokale skjevheter.	
Ved belastning registreres rystelser i bjelkelaget.	
<b>Anbefalte tiltak / ytterligere undersøkelser anbefales</b>	
Ytterligere undersøkelser må foretas for å få kartlagt årsak og omfanget på eventuelle skader.	
<b>Utbedringskostnader</b>	<b>Ingen umiddelbar kostnad</b>

Ytterligere undersøkelser må foretas for å få kartlagt årsak og omfanget på eventuelle skader.

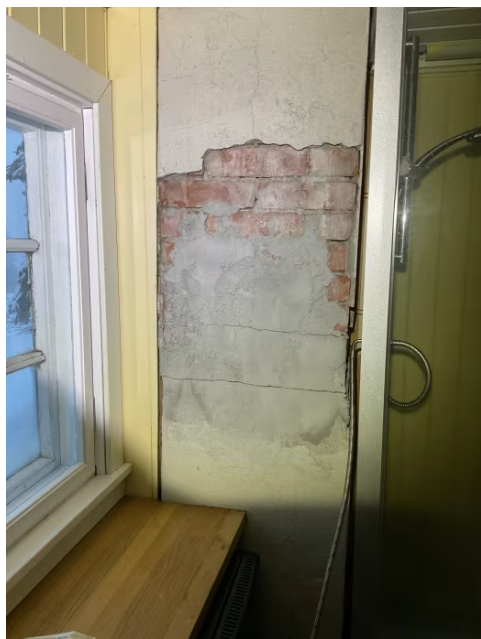
Avskallinger og sprekker i puss.

<b>Oppsummering av ildsted/skorstein</b>	<b>TG-2</b>
Pipa er delvis innkledd. Det er sprekker i brannmuren på stue. Pipen har avskallinger og sprekker i puss.	
<b>Anbefalte tiltak / ytterligere undersøkelser anbefales</b>	
Med bakgrunn i påviste avvik og for en vurdering av eventuelle tiltak anbefales en ytterligere kontroll av pipa/ildsteder utført av brann- og feiervesen.

Med bakgrunn i påviste avvik og for en vurdering av eventuelle tiltak anbefales en ytterligere kontroll av pipa/ildsteder utført av brann- og feiervesen.

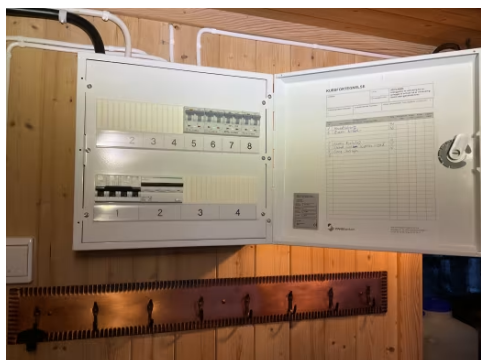
Sikringskap plassert i gang.

Er det manglende samsvar mellom kursfortegnelse og antall sikringer? Ja

Med bakgrunn i de registrerte avvik bør det gjennomføres en utvidet el-kontroll av en kvalifisert elektrofaglig person.

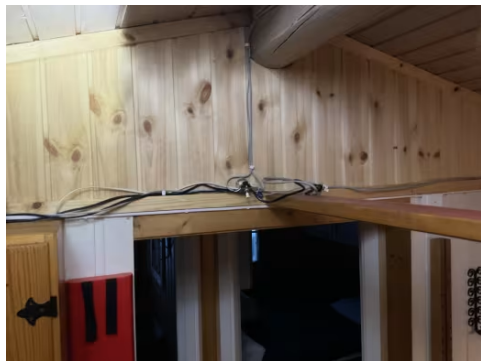
Løse kabler for solcelleanlegg.

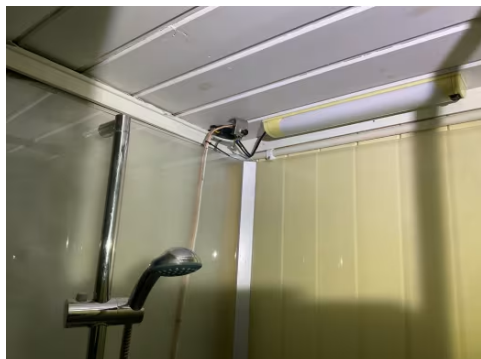
Strøm fra solcelle i dusj.

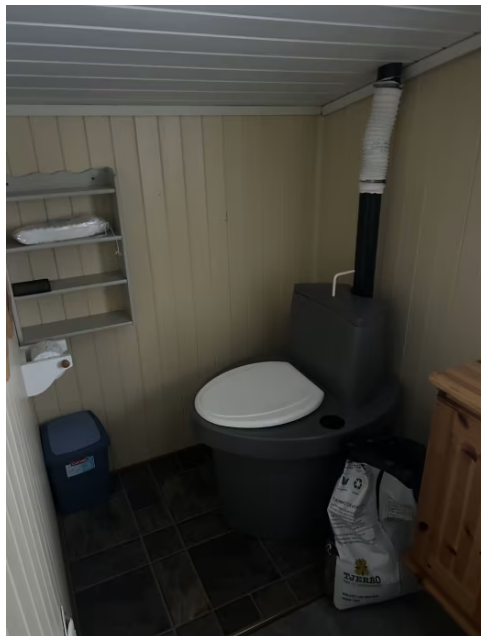
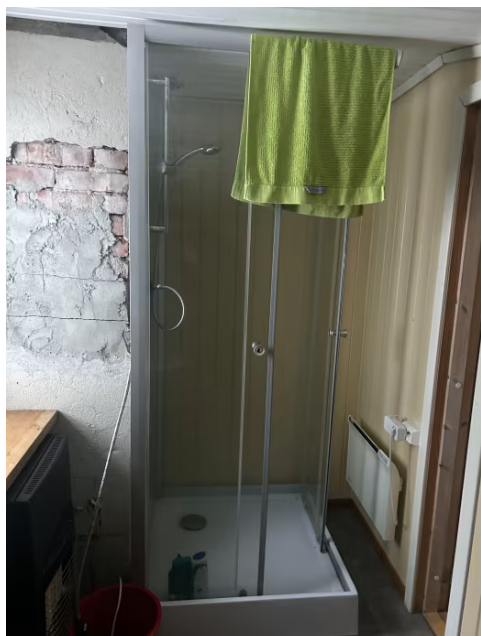
Rommet er ikke bygget med noen form for tettesjikt.  
Gulv av laminatgulv.  
Vegger og himling er av panel.

Tørklosett.

Dusjkabinett.

Badet må totalrenoveres.

Det er behov for totalrenovering av våtrommet!
