# Tilstandsrapport

Terrassehus

Karlsvognen 10 H, 2315 HAMAR

Befaringsdato: 26.03.2025

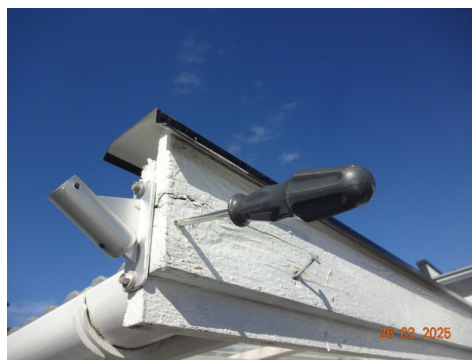
- Det er påvist andre avvik:
- Det er påvist råteskade i vindskibord.

Vindski bør skiftes.

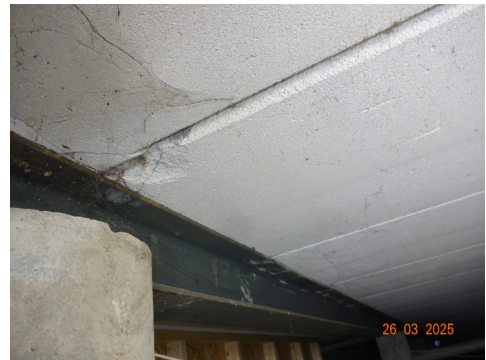
- Det er manglende fuktsperre på bakken.

Det er påvist riss/avskaling i dekke av porebetong i krypkjeller.

- Fuktsperre på bakken bør etableres.

Det må foretas lokal utbedring for å lukke avviket.

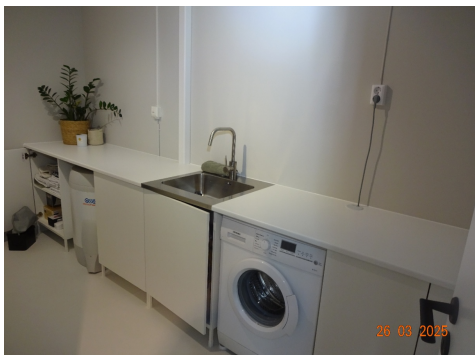
## 1.ETASJE > VASKEROM

- Det er påvist andre avvik:
