# Tilstandsrapport

Leilighet

Kiellands gate 14, 1767 HALDEN

Befaringsdato: 28.05.2025

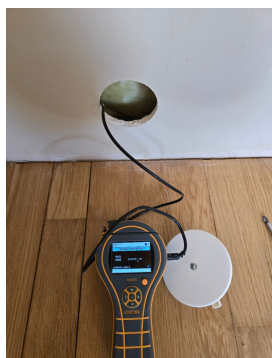
#### ! TG 1 Tilliggende konstruksjoner våtrom

Hulltaking er foretatt uten å påvise unormale forhold. Hulltaking er foretatt på kjøkken.  
Ingen utslag på fuktighet i bunnsvill i vegg mot baderommet.
