# Tilstandsrapport

Hammaren

Dalavegen 796, 5708 VOSS

# gnr. 240, bnr. 23

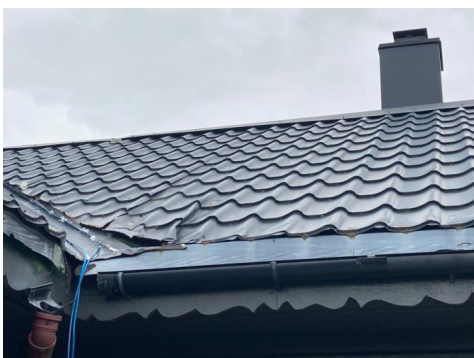
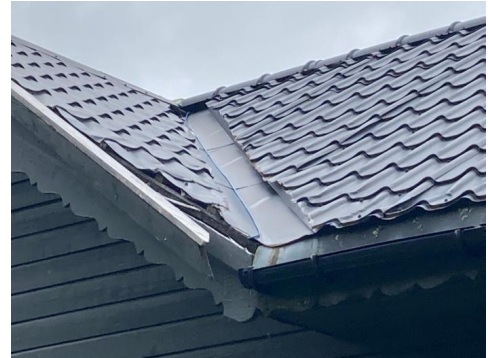
Skader i takplater i sløys, som må utbedres

- Det må foretas lokal utbedring.

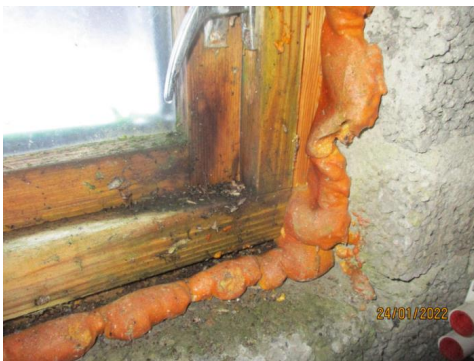
- Det er påvist vinduer med fukt/råteskader.

Mangler avslutning av vindu i kjeller.

Fukt/råte i vindu i kjeller

- Vinduer med råteskader må erstattes med nye.

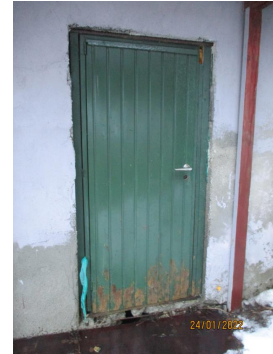
- Det er påvist avvik rundt innsetningsdetaljer.
- Det er påvist dør(er) med fukt/råteskader.
- Det er påvist dører som er vanskelig å åpne eller lukke
- Det er påvist utetthet/åpning mellom dørbblad og dørkarm. Dvs. at kald trekk kan oppstå.
- Karmene i dører er værslitte utvendig og det er sprekker i trevirket.

Fukt og skader i dører til kjeller

Sig/skader i kjellerdør

- Det må påregnes noe vedlikehold og at enkelte dører må skiftes ut.
- Det bør gjøres tiltak for å lukke avviket.

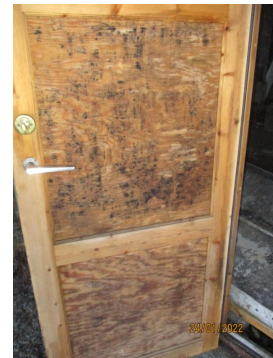
Fuktskader/svartsopp i kjellerdør

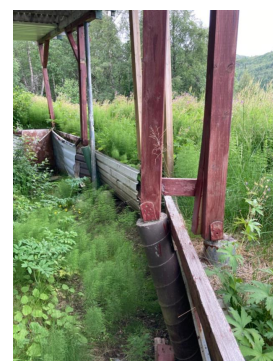
Skeivheter i fundament

- Påviste skader må utbedres.

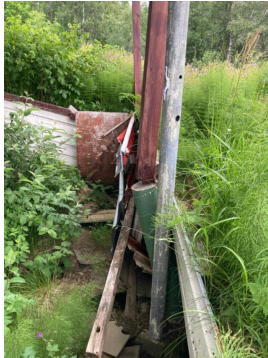
Skeivheiter i fundament

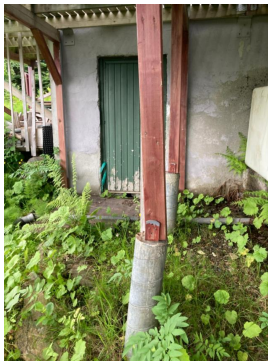
Skeivheiter i fundament

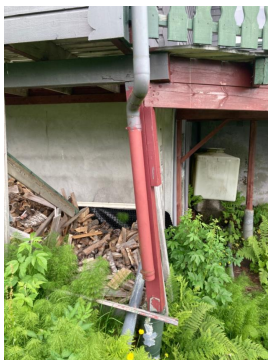
Skeivheiter i fundament

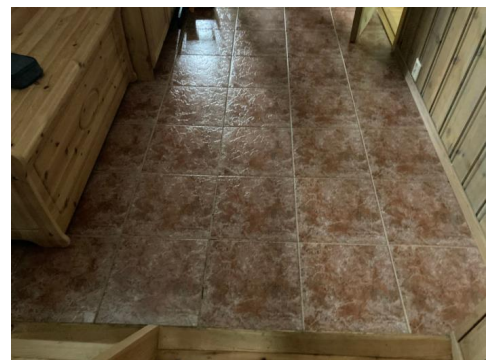
Bom i fliser

- Overflater må utbedres eller skiftes.

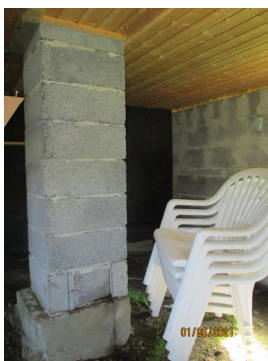
Pipe i kjeller med sotluke, ikkje pussa

- Det bør foretas nærmere undersøkelser av pipeløp.

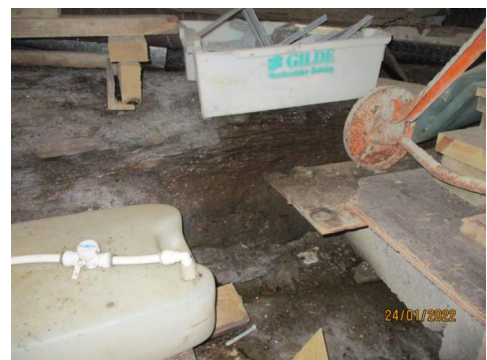
- Det er registrert omfattende synlige fuktskader

Vannsig frå sprekker i fjell

- Konstruksjonene må sikres mot råte, sopp og skadedyr.

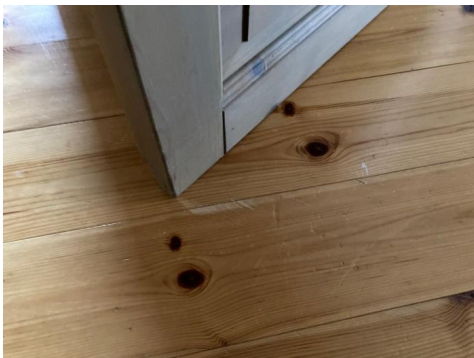
- Det er påvist avvik som tilsier at det bør foretas tiltak på enkelte dører.

Dør til stue "tar" i golv

- Enkelte dører må justeres.

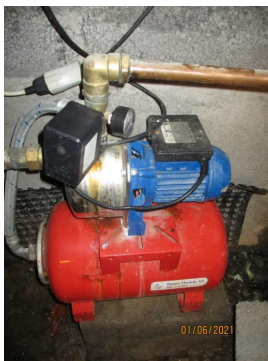
Pumpe med trykktank

- Det er ikke behov for utbedringstiltak siden anlegget fungerer i dag, men ut ifra alder kan skader plutselig oppstå på eldre anlegg.

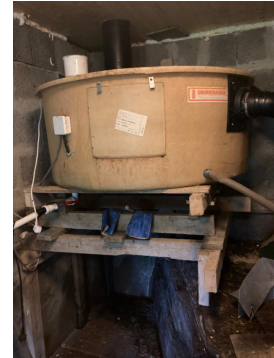
Snurredass

- Det er ikke behov for utbedringstiltak utifra at anlegget fungerer i dag, men utifra alder kan skader plutselig oppstå på eldre anlegg.

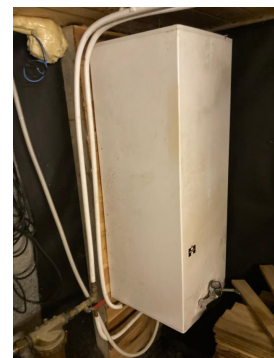
Eldre varmtvannsvereder som er montert i kjeller.

- Det er ikke behov for utbedringstiltak utifra at tanken fungerer i dag, men utifra alder kan skader plutselig oppstå på eldre tanker.

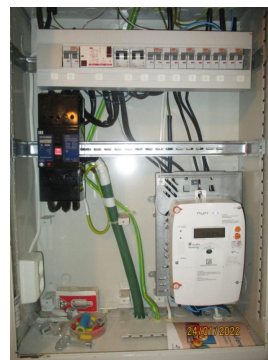
El-skap med automatsikringer

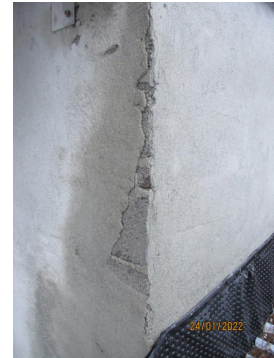
Skader/sprekker i puss
