# Tilstandsrapport

Hammaren

Dalavegen 796, 5708 VOSS

Befaringsdato: 03.02.2026

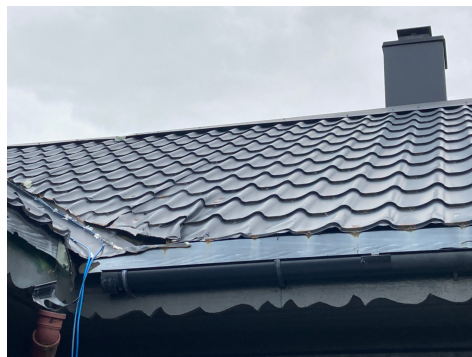
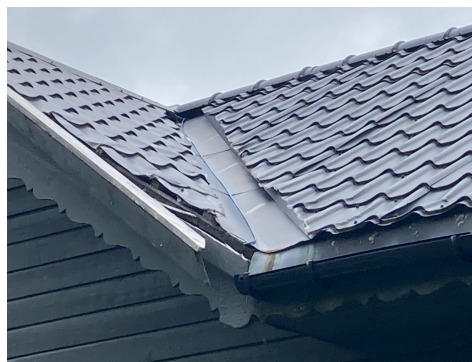
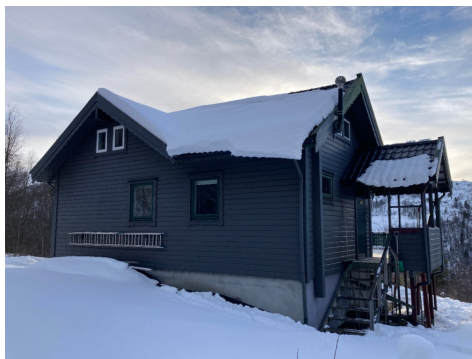
Skader i takplater i sløys, som må utbedres

- Det må foretas lokal utbedring.
- Det bør foretas nærmere undersøkelser av taktekking når taket er snøfritt.

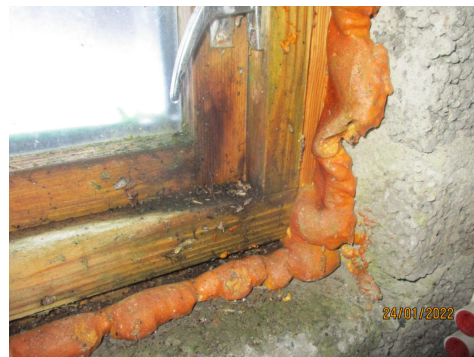
- Det er påvist vinduer med fukt/råteskader.

Fukt/råte i vindu i kjeller

- Vinduer med råteskader må erstattes med nye.

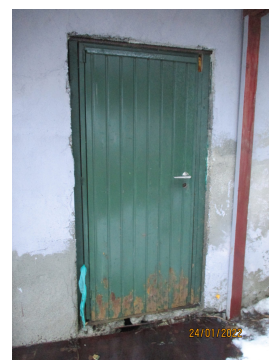
- Det er påvist avvik rundt innsettingsdetaljer.
- Det er påvist dør(er) med fukt/råteskader.
- Det er påvist dører som er vanskelig å åpne eller lukke
- Det er påvist utetthet/åpning mellom dørblad og dørkarm. Dvs. at kald trekk kan oppstå.
- Karmene i dører er værslitte utvendig og det er sprekker i trevirket.

Sig/skader i kjellerdør

- Det må påregnes noe vedlikehold og at enkelte dører må skiftes ut.
- Det bør gjøres tiltak for å lukke avviket.

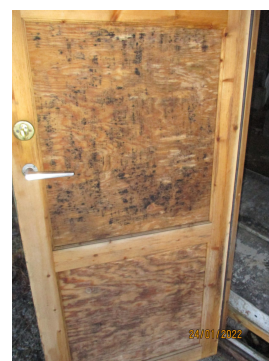
Fukt og skader i dører til kjeller

Fuktskader/svartsopp i kjellerdør

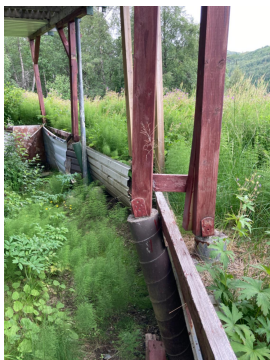
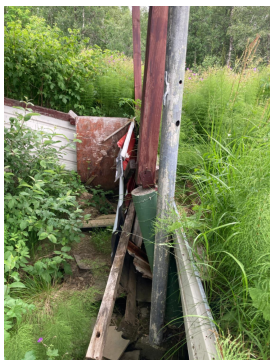
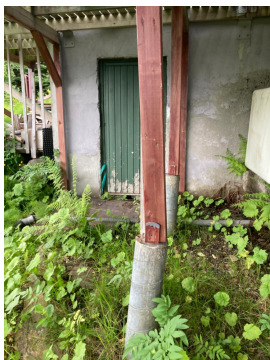
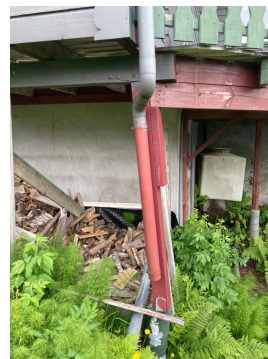
Skeivheter i fundament

- Påviste skader må utbedres.

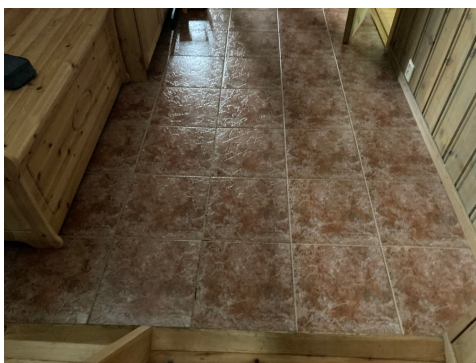
Bom i fliser

- Overflater må utbedres eller skiftes.

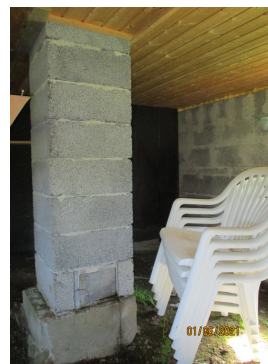
Pipe i kjeller med sotluke, ikke pussa

- Det bør foretas nærmere undersøkelser av pipeløp.

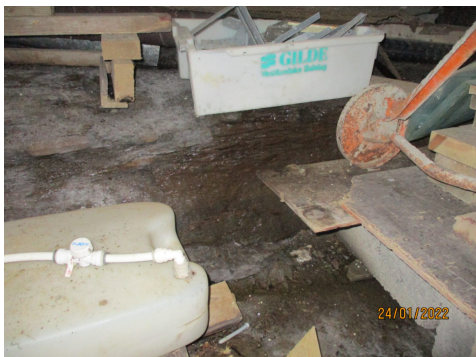
- Det er registrert omfattende synlige fuktskader

Vannsig fra sprekker i fjell

- Konstruksjonene må sikres mot råte, sopp og skadedyr.

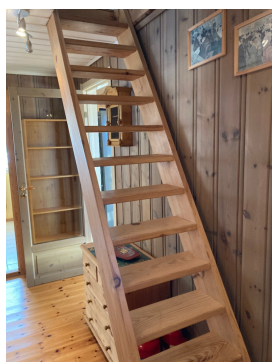
Bratt trapp/stige til hems.

- Rekkverk må monteres for å lukke avviket.
- Håndløper bør monteres på vegg.
- Åpninger er såpass store at det utfra sikkerhetsmessige forhold anbefales å lage mindre åpninger.

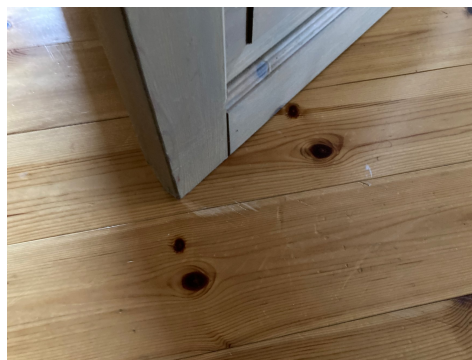
- Det er påvist avvik som tilsier at det bør foretas tiltak på enkelte dører.

Dør til stue "tar" i golv

- Enkelte dører må justeres.

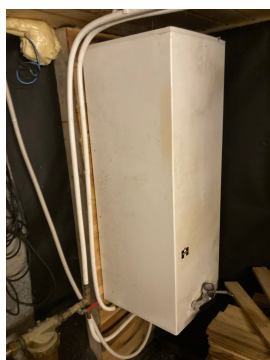
Eldre varmtvannsvereder som er montert i kjeller.

- Det er ikke behov for utbedringstiltak utifra at tanken fungerer i dag, men utifra alder kan skader plutselig oppstå på eldre tanker.

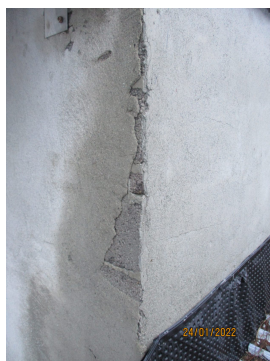
Skader/sprekker i puss

Lokal utbedring
