Tilstandsrapport

Selveierleilighet

Ullagerveien 9 A, 0585 OSLO

Befaringsdato: 13.01.2025

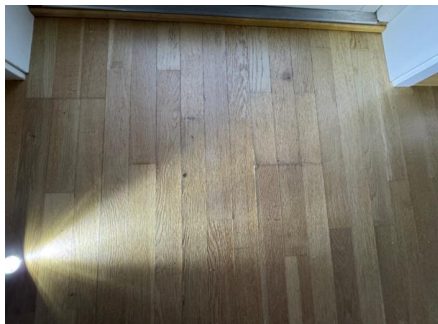
Parkettgulv foran balkongdør har svelleskade i skjøter. Parkettgulvet har overflateriper og bruksslitasje. Hakk i parkett i det ene soverommet.

Parkettgulv foran balkongdør har svelleskade i skjøter.

- Det må foretas tiltak for å lukke avviket.

Normalt ettersyn og overflatevedlikehold må påregnes på sikt. Ny eier vurderer selv behovet for innvendige oppgraderinger.

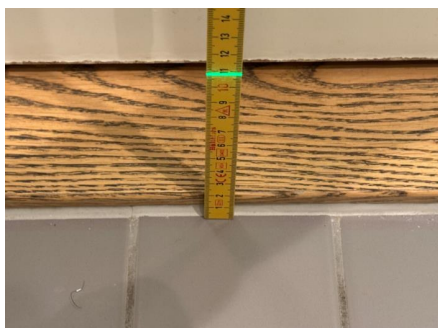
Flislagt gulv med elektriske varmekabler. Det ble målt ca. 27 mm fall fra overkant gulv ved terskel til topp slukrist i dusjsone. Ca. 7 mm fall fra overkant gulv ved terskel til overkant gulv ved dusjsone. Det er utført stikkmålinger av gulvet med krysslaser, mindre svanker/bulinger kan eksistere uten at dette

Fallforhold ca. 108 mm overkant gulv ved terskel

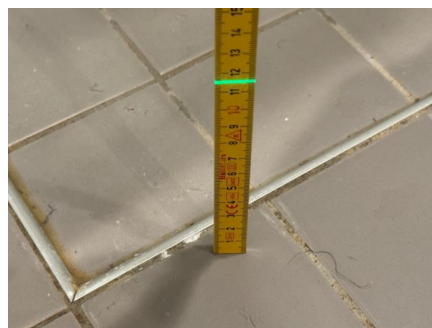
Fallforhold ca. 115 mm overkant gulv ved dusjsone

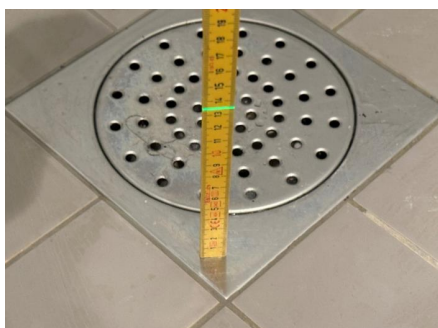
Fallforhold ca. 135 mm topp slukrist i dusjsone

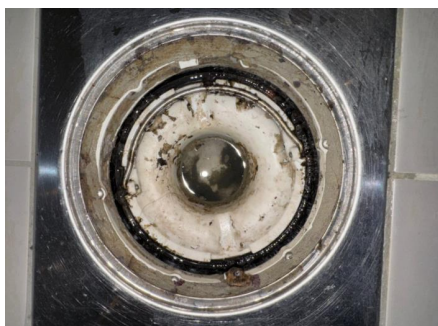
Plastsluk med klemring. Synlig membran/mansjett under klemring i sluk. Det er påført smøremembran. Det antas påført smøremembran bak flissjikt på veggene. Normal tid for utskifting av gulv i våtrom med keramiske fliser direkte på membran er 10 - 30 år.

Plastsluk med klemring og synlig membran

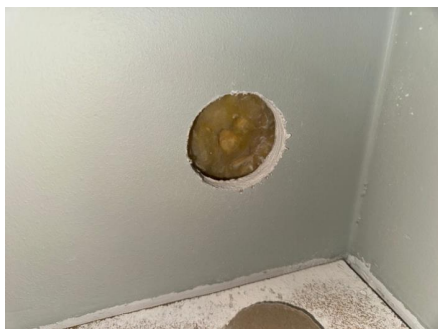
Det ble foretatt hulltaking (73 mm) i tilstøtende soverom. Det ble ikke påvist symptomer på fukt/fuktskader. Måleresultat: Under 10 % (vektprosent). Våtrommet ble i tillegg fuktkontrollert med egnet fuktmålerverktøy (fuktmåler Protimeter MMS). Det ble utført overflatesøk på gulv og vegger i våtrommet.

Hulltaking i tilstøtende soverom

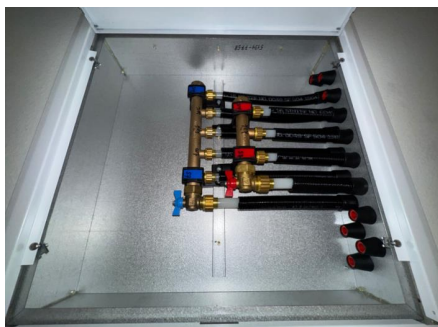
Vannrør av plast type rør-i-rør system tilkoblet vannfordelerskap. Fordelerskap er lokalisert i gang og i himling på bad/wc. Stoppekraner og waterguard er lokalisert i fordelerskap i gang. Rørføringer og rørenes tilstand kan være vanskelig å gi en fullstendig vurdering av da disse for det meste ligger skjult i vegger og konstruksjoner, eller er innkasset. Rørnettet er ikke nærmere kontrollert og tilstandsvurdert på befaringen, ut over det som er synlig i rommene. En eventuell utvidet kontroll må utføres av en rørlegger.

Vannfordelerskap på bad/wc

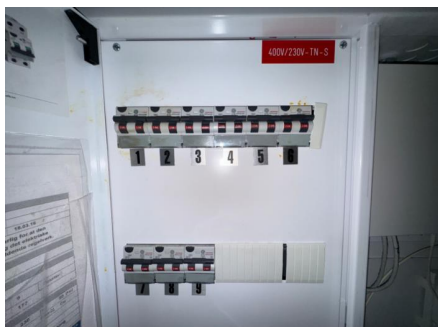
Sikringskap

Det foreligger ingen eltilsynsrapport de siste 5 år. Det anbefales på generelt grunnlag gjennomgang av det elektriske anlegget ved overtakelse av brukt bolig. En eventuell kontroll må utføres av en autorisert el-takstmann eller en godkjent kontrollør.
