Tilstandsrapport

Enebolig

Jerpestadvegen 26, 2170 FENSTAD

Befaringsdato: 06.08.2024

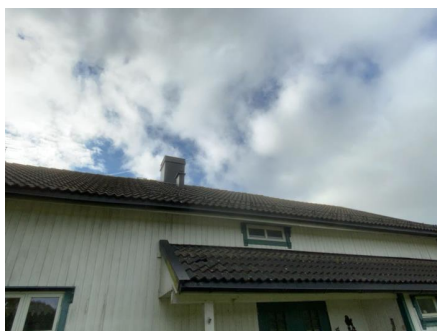
TG 3 Nedløp og beslag

Nedløp og beslag av metall.

Vurdering av avvik:

- Det er påvist avvik i beslagløsninger.
- Det mangler snøfangere på hele eller deler av taket, noe som var krav på byggemeldingstidspunktet.

Manglende beslag og utettheter må utbedres. Dette for å slippe unødig fuktbelastning.

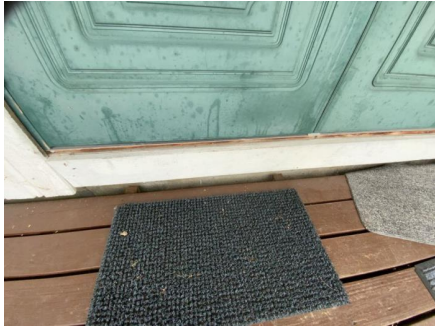
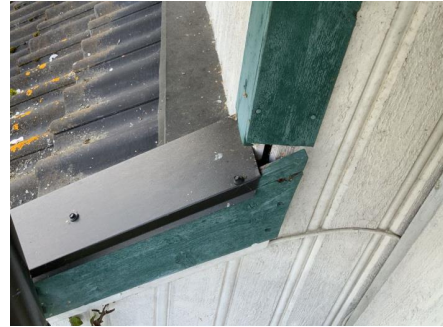
TG 2 Veggkonstruksjon

Veggene har tømmerkonstruksjon. Fasade/kledning har stående bordkledning. Påbygget del med bindingsverk fra 2001.

- Lokal utbedring/utskiftning bør utføres.

Det bør erableres lufting i nedre del av kledning. Det er stedvis noe enderåte på kledningen og disse bør skiftes. Kledningen bør vaskes og males.

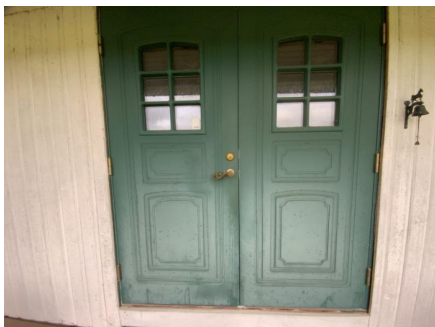
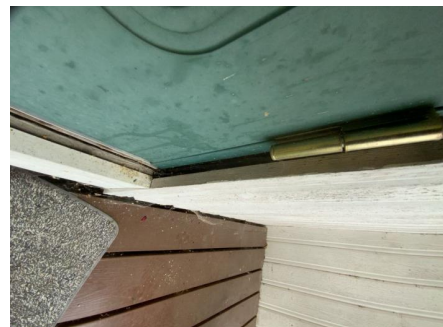
TG 2 Dører - 2

Bygningen har malte balkongdører i tre.

- Karmene i dører er værslitte utvendig og det er sprekker i trevirket.

Dør bør males og justeres.

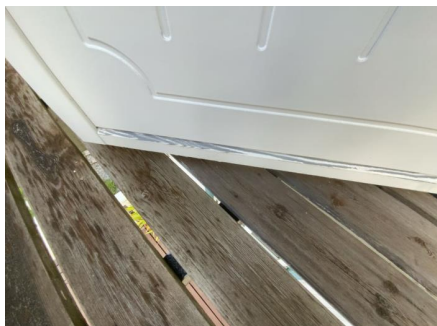
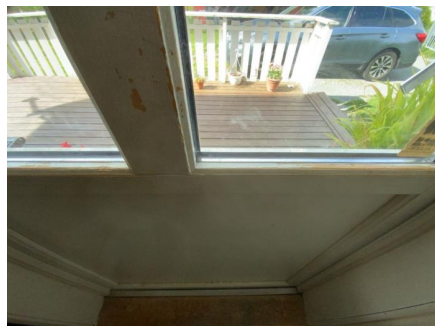
TG 2 Balkonger, terrasser og rom under balkonger - 2

Balkong utgang fra soverom i 2 etasje. Utkraget trekonstruksjon med trespaltegulv.

- Lokal utbedring/utskiftning bør utføres.
- Det er ikke krav om utbedring av rekkverkshøyde opp til dagens forskriftskrav.

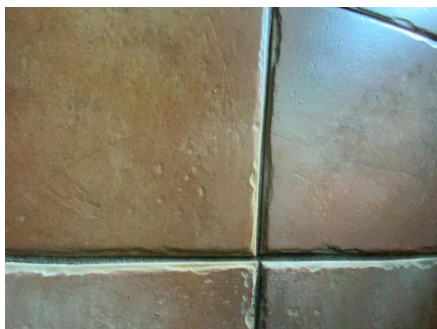
TG 3 Etasjeskille/gulv mot grunn

Etasjeskiller er av trebjelkelag.

- Målt høydeforskjell på over 20 mm innenfor en lengde på 2 meter. Tilstandsgrad 3 gis med bakgrunn i standardens krav til godkjente måleavvik.

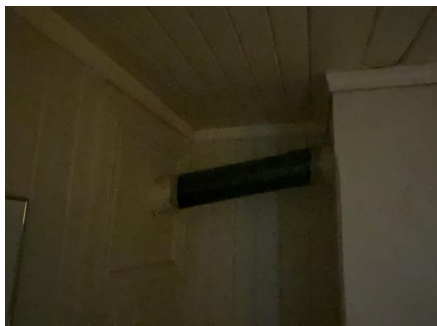
TG 3 Rom Under Terreng

- Det er påvist indikasjoner på noe fuktgjennomtrenging inn i kjellermur.

- Det er påvist synlig fuktighet på mur/gulv i kjeller.

- Det påviste fuktnivå gir grunn til å overvåke konstruksjonen jevnlig for å se utvikling over tid, og eventuelt foreta tiltak for å unngå fuktskader.

Det er avgjørende at det er god ventilering og at ventiler i yttervegg står åpne. Det må sjekkes jevnlig for at pumpe er funksjonell. Rommet må ikke innredes ytterligere utover dagens konstruksjon med fritt eksponert mur. Tg er gitt på grunnlag av at grunnvann er inne i kjeller.

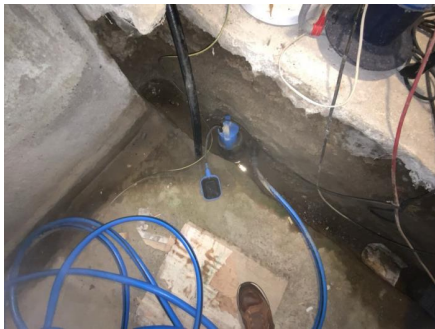
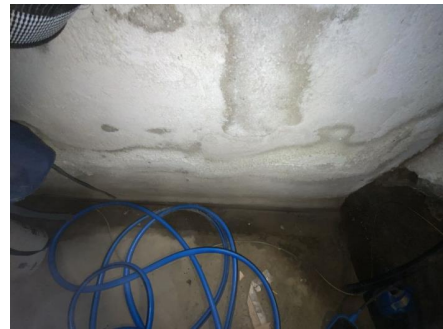
TG 1U Kryp kjeller

Bygningen har krypkjeller under trebjelkelag og stubbegulv.

Det er viktig at det er tilgang for krypkjeller, da det kan forekomme fukt og råteskade skult i bjelkelag.

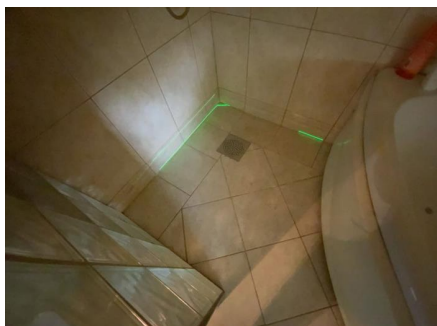
2. ETASJE > BAD

TG 2 Sluk, membran og tettesjikt

- Mer enn halvparten av forventet brukstid er passert på membranløsningen.
- Det er avvik:

Dokumentasjon på utført arbeider bør fremlegges hvis dette er mulig.
