# Tilstandsrapport

📍 Haakonsvegen 1 B, 5519 HAUGESUND 📖 HAUGESUND kommune

# gnr. 28, bnr. 60

Befaringsdato: 13.05.2025

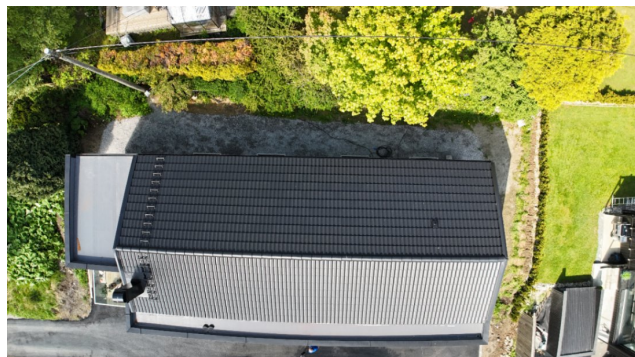
### TG 2 Nedløp og beslag

Takrenner og nedløp av metall. Beslag av metall.

- Det mangler snøfangere på hele eller deler av taket, men det var ikke krav om dette på byggemeldingstidspunktet.

Takvinkelen er anslått til over 14 grader slik at det kan være behov for snøfanger avhengig av ruhetsgrad på tekking. Det foreligger ingen opplysninger vedr. ruhetsgrad på tekking, slik behovet for snøfanger ikke kan utelukkes. Interesserte bør påregne montering av snøfangere inntil det foreligger dokumentasjon tilsier noe annet.

Gjelder spesielt bakside av bolig, hvor det ikke er parapet.

Manglende snøfangere kan føre til personskader, skader på husdyr, eiendom (som biler og hagemøbler) og bygningselementer som takrenner og takmaterialer.

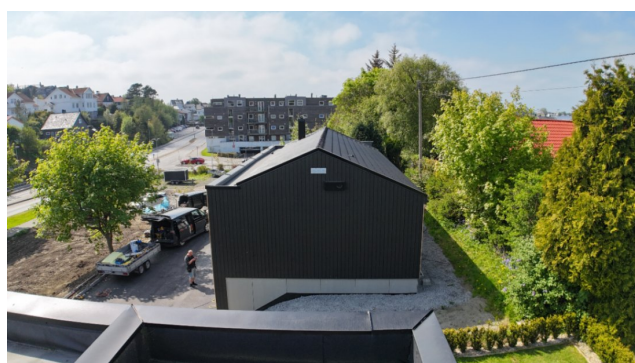
### TG 2 Veggkonstruksjon

Veggene har bindingsverkskonstruksjon fra byggeår. Fasade/kledning har stående bordkledning.

Det er påvist at lufting av kledning, men stedvis fravikende detaljer ift. anbefaling i byggforsk.

Tilfredsstillende lufting iht. anbefaling i byggforsk kan ikke påvises ved at det er åpning i topp og bunn av kledning. Spesielt synlig over vinduer/dører hvor det ikke er åpning/glipe som sørger for god luftning, samt drenering av evt. fukt som trenger igjennom kledningen.

Avslutninger av kledningen må tillate at luft slipper inn og ut av luftespalten både i topp og bunn. Man må påse at vann kan drenere ut. Svak/manglende lufting og drenering kan medføre tregere uttørking av treverk og forkortet levetid.

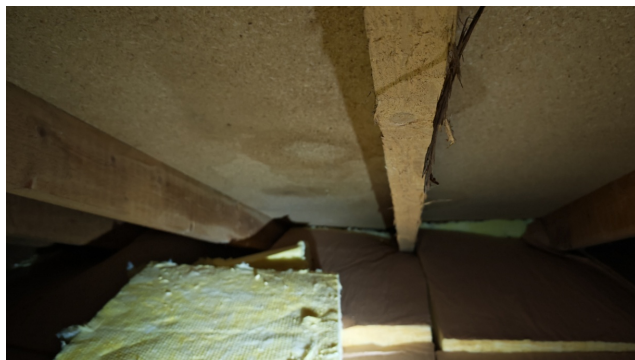
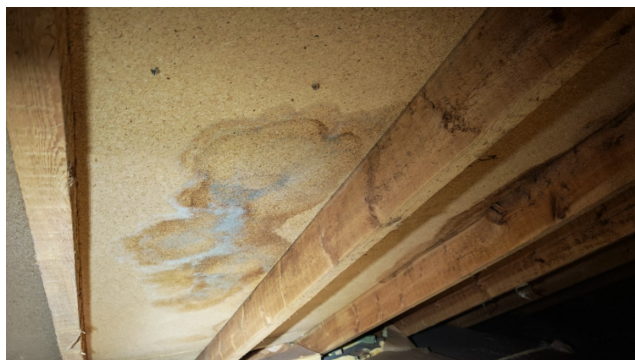
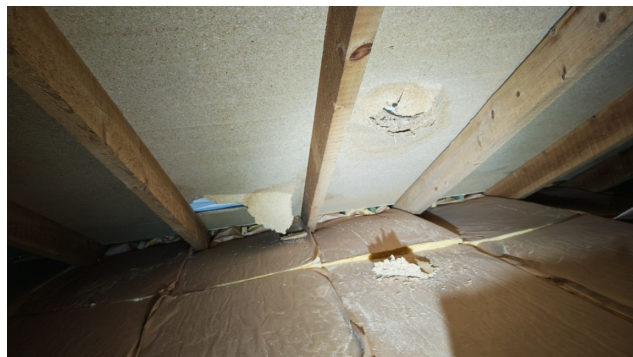
## ! TG 2 Takkonstruksjon/Loft

Eldre. Fuktmerker, skader. Stedvis er.

- Det er begrenset/dårlig ventilering av takkonstruksjonen.
- Det er påvist fuktskjolder i undertak/takkonstruksjon.

Undertak har også noen mindre skader.

Tilfredsstillende lufting iht. anbefaling kan ikke påvises, uten det er funnet negative symptom på begrenset lufting.

Som følge av registrerte anmerkninger og bygningsdelens alder må det gjøres nærmere undersøkelser.

Eier opplyser at luftingen med ventiler i gavl, samt delvis i takfot er tilstrekkelig, slik dette trolig ikke har noen konsekvens.

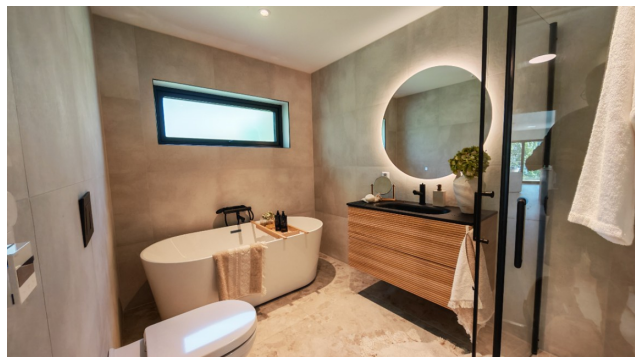
#### Vurdering av avvik:

- Det er vindu/dør med ikke fuktbestandige materialer i våtsonen (ved vask, dusj, badekar, osv.), løsningen eller byggematerialet er uegnet.

Avviket har ingen konsekvens ved normal bruk av badekaret. Det er annen dusj i rommet.

- Uegnede materialer må fuktbeskyttes/utskiftes.
