Tilstandsrapport

Rekkehus

Grønnlien 12C , 5055 BERGEN

Befaringsdato: 20.04.2026

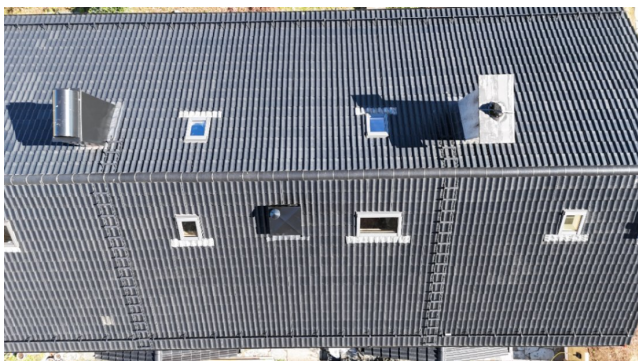
TG 1 Takteking

Taktekkingen er av betongtakstein. Taket er besiktiget med drone.

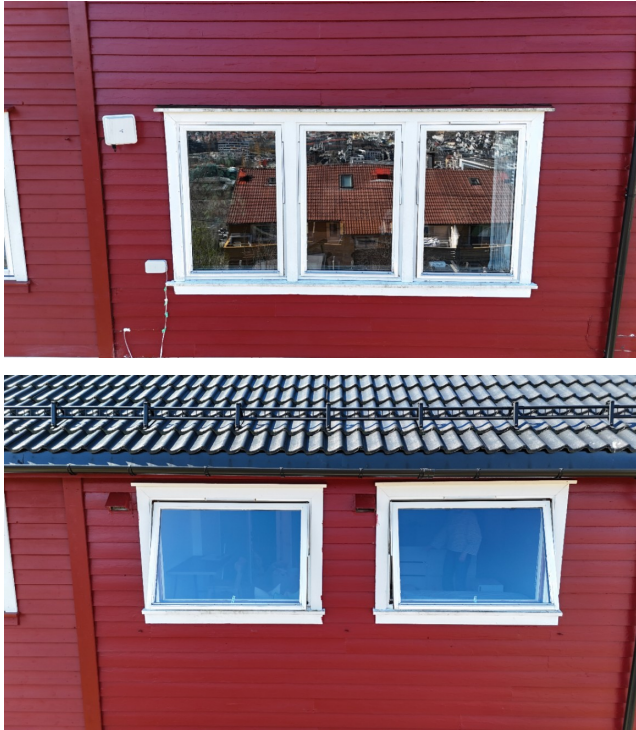
TG 2 Vinduer

Bygningen har malte trevinduer med 2-lags glass. Vinduer med noe varierende alder.

Vinduene fremstår i god stand.

Over halvparten av forventet levetid er passert, og det gis TG2 basert på alder og normal slitasje.

TG2 er gitt grunnet alder på vinduer, vedlikehold/utskifting av vinduer må påregnes i tiden som kommer.

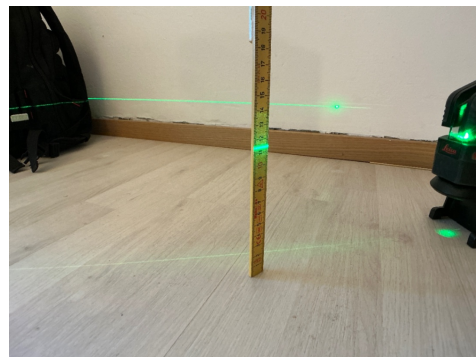
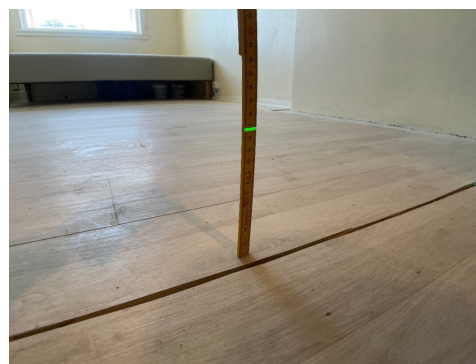
TG 2 Etasjeskille/gulv mot grunn

Etasjeskiller er av trebjelkelag. Gulvet er kontrollert for høydeavvik med laser.

- Det er målt høydeforskjell på mellom 15-30 mm gjennom hele rommet. Tilstandsgrad 2 gis med bakgrunn i standardens krav til godkjente måleavvik.

- For å få tilstandsgrad 0 eller 1 må høydeforskjeller rettes opp. Det vil imidlertid sjelden være økonomisk rasjonelt som et enkeltstående tiltak i en bolig som dette. Dersom boligen en gang skal renoveres, kan man vurdere slike tiltak.

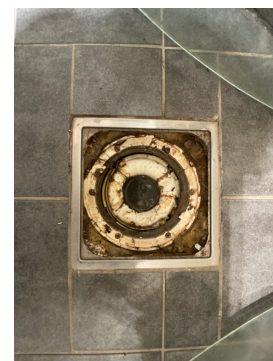
TC 2 Sluk, membran og tettesjikt

Det er plastsluk og smøremembran med ukjent utførelse.

- Mer enn halvparten av forventet brukstid er passert på membranløsningen.

Smøremembran har en naturlig aldringsprosess i form av kjemisk uttørking. Normal forventet levetid på smøremembran er 10-20 år. Ved å etablere tett dusjkabinett vil badet kunne vare i flere år enn den antatte gjenstående levetiden.

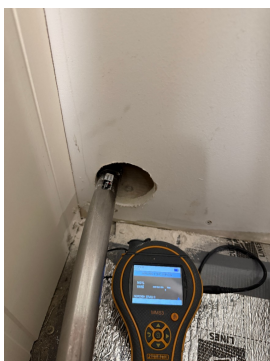
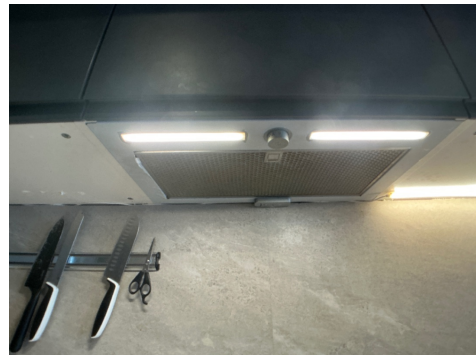
TG 0 Tilliggende konstruksjoner våtrom

Hulltaking er foretatt uten å påvise unormale forhold. Hulltaking er foretatt fra kjellerstue . Fuktmåling i konstruksjonen ble målt til under 6%

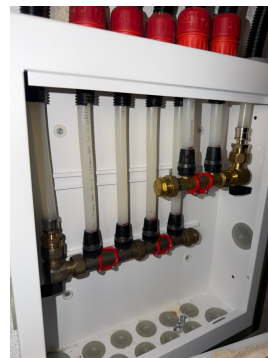
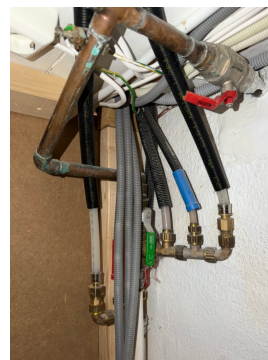
TG 2 Vannledninger - bad på loft

Innvendige vannledninger er av kobber.

- Mer enn halvparten av forventet brukstid er passert på innvendige vannledninger.

- I forbindelse med oppgradering av våtrom vil det være naturlig med utskifting av rør.
