# Tilstandsrapport

Enebolig

Skaraberget 13, 2260 KIRKENÆR

Befaringsdato: 01.09.2025

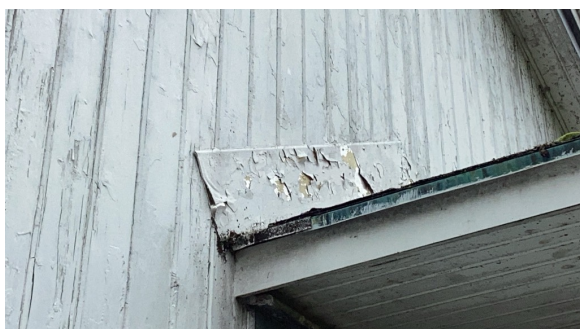
Slitasje på beslag over entre.

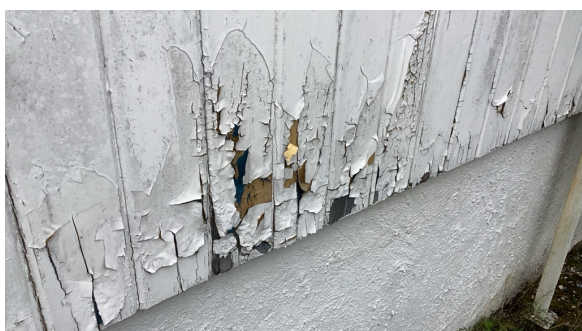
Eksempel på slitasje.

Komplett vedlikehold med skraping, rengjøring og behandling av overflater samt utskifting av skadede kledningsbord.

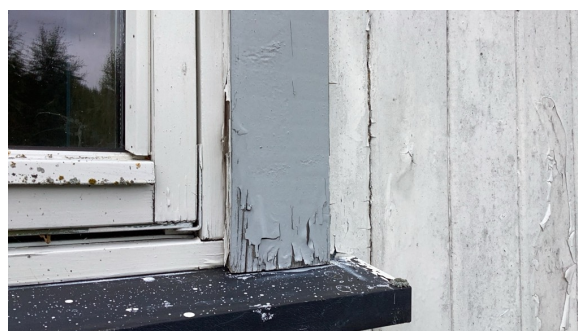
Eksempel på slitasje.

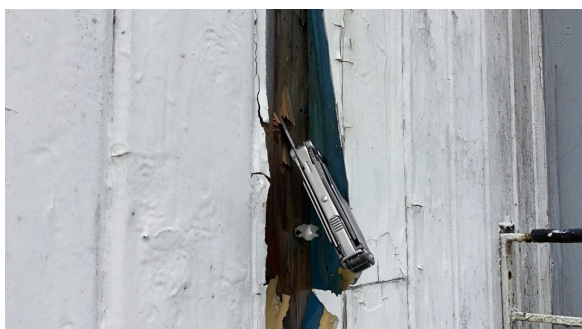
Råte i kledning ved entre.

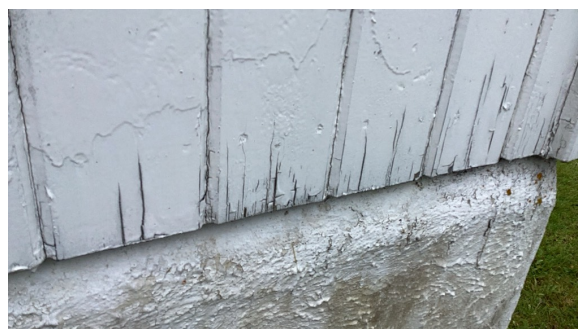
Det er stedvis sprekker nederst i kledningsbord.

Eksempel på sprekker i kledningsbord.

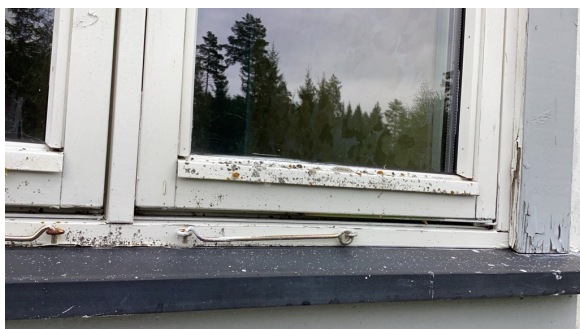
Eksempel på slitasje på vindu med isolerglass.

Vedlikehold av overflater på vinduer med isolerglass i 1. etasje.

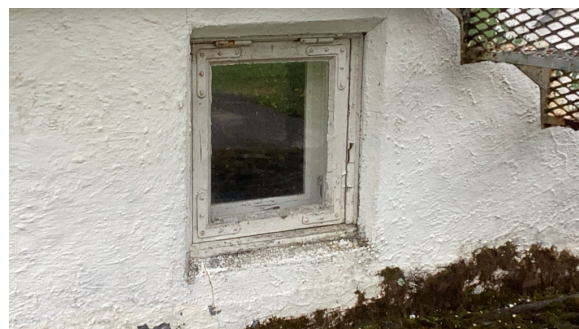
Vinduer med enkle glass og vareramme har passert forventet brukstid. Det må forventes luftlekkasjer fra denne type vinduer. Vinduer har slitasje og oppsprekking i kitt.

Eksempel på slitasje på vindu med enkelt glass og vareramme.

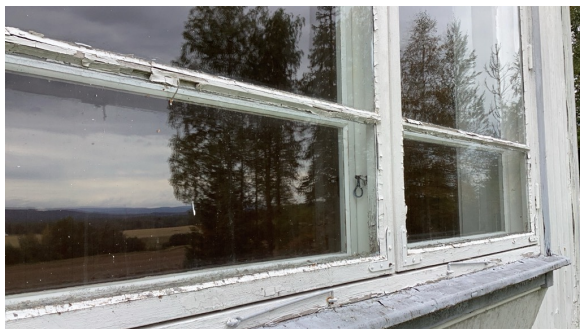
Eksempel på slitasje på vindu med enkelt glass og vareramme.

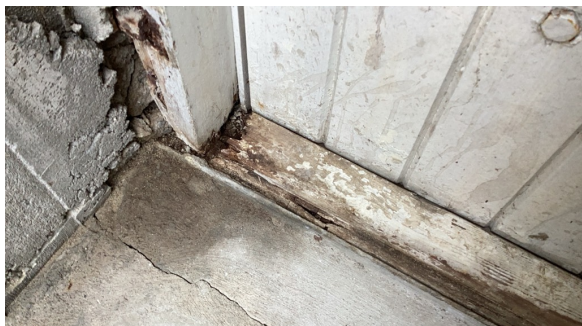
Råte i terskel på dør til kjeller.

Vedlikehold av overflater.

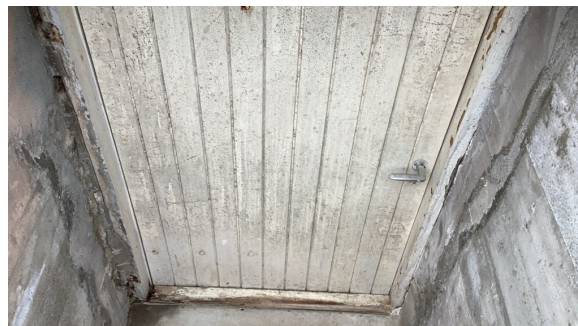
Svertesopp på overflater på kjellerdør.

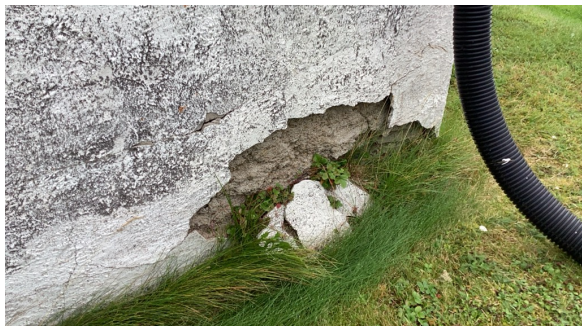
Det er noe sprekker og avskaling på mur.

Avskaling på mur.

Vedlikehold og reparasjon av overflater.

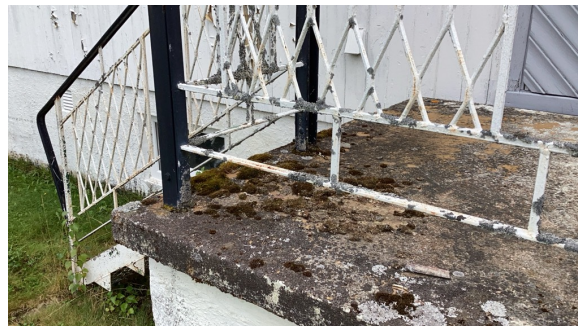
Eksempel på slitasje og mosevekst.

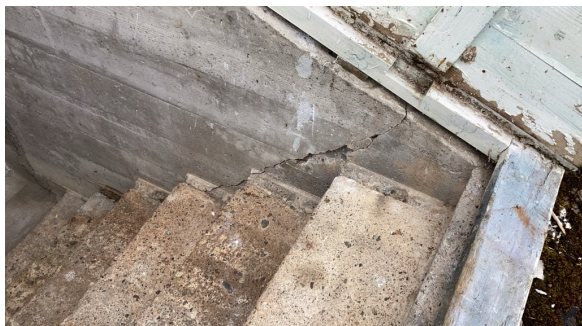
Kjellernedgang: Det er ikke håndløper i trapp. Det er sprekk vegg på en side. Slitasje på overflater av tre. Det er råte i noen kledningsbord på lemmer.

Sprekk i vegg i kjellertrapp.

Kjellernedgang: Vedlikehold av overflater og utskifting av råteskadet treverk.

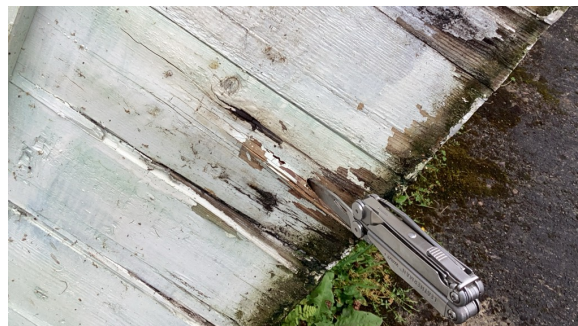
Eksempel på råde i lem.

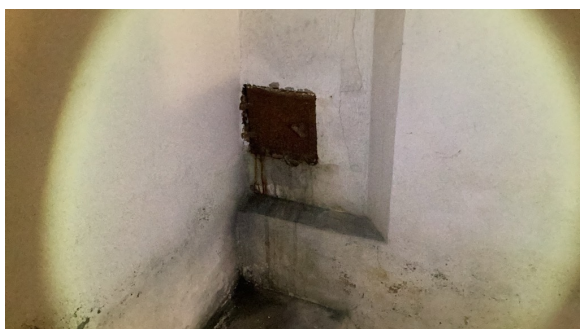
Sotluke i kjeller.

Utsifting/fjerning av ildsteder i kjeller.

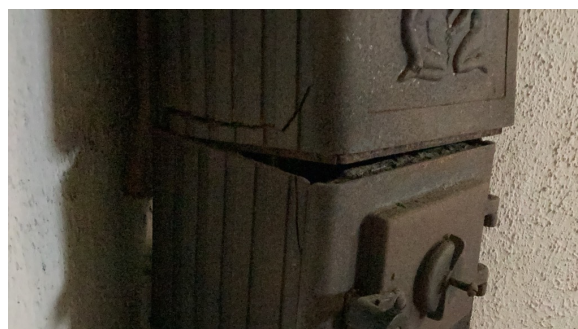
Skjevhet og utetthet på vedovn i kjeller.

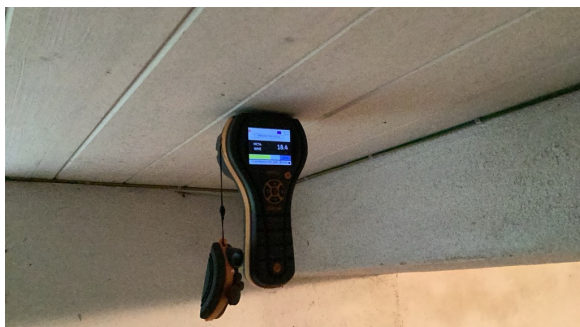
Svertesopp i himlinger. Kjeller har tidvis et fuktig klima. Det blir på befaring målt et fukttinnhold i treverk i himling i kjeller. på ca. 18 vektprosent. Dette er ikke skadelig, men tett opp mot grensesnittet på 20 vektprosent.

Fuktnnhold på ca. 18 vektprosent i treverk i kjeller.

Det er ikke nødvendig med tiltak ut fra dagens bruk av kjeller.

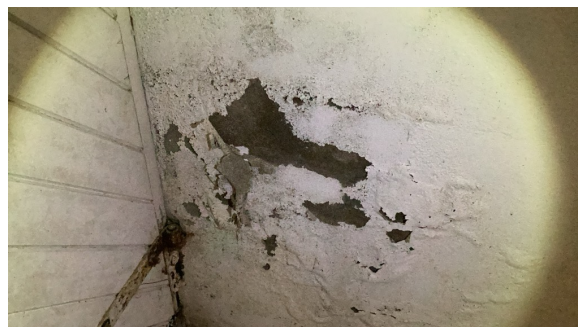
Det er stedvis avskaling av maling på vegger. Dette viser at grunnmurer har noe fuktpåkjenninger.

Eksempel på avskaling på vegg.

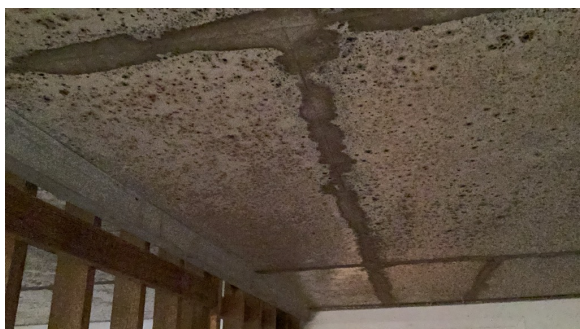
Eksempel på svertesopp i himling.

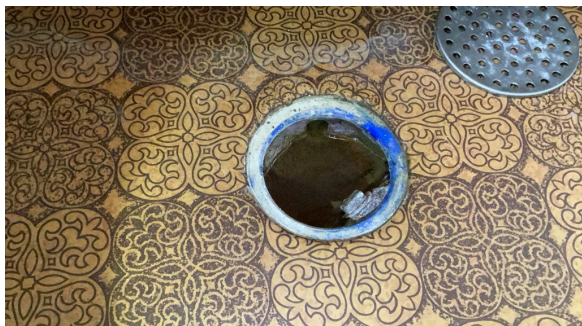
Sluk av plast med klemring.

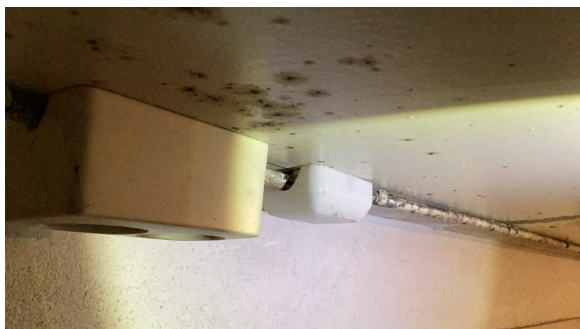
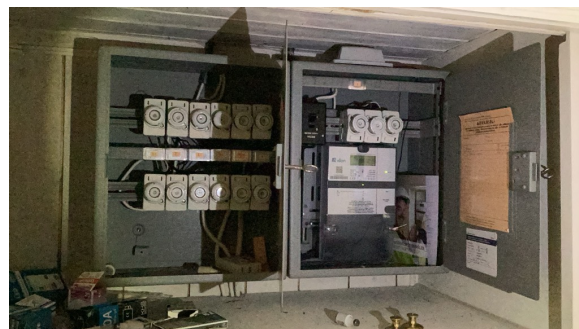
Eksempel på forhold som vil medføre avvik ved en el-kontroll.
