# Tilstandsrapport

Enebolig

Valdresvegen 3506, 2930 BAGN

Befaringsdato: 21.08.2025

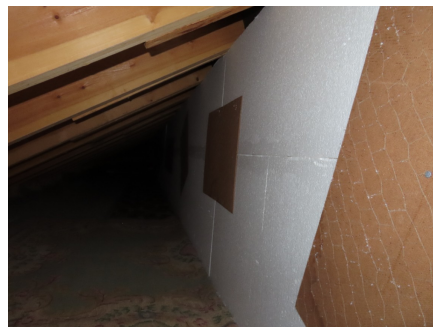
- Det er begrenset/dårlig ventilering av takkonstruksjonen.
  - Det er påvist andre avvik:
1. Noe begrenset ventilering av skråtakene. Det ses ca 20 mm luftespalte over isolasjonen.
  2. Uisolerte 'dører' for adkomst inn på kaldloft/kneloft.

Dør inn til kneloftene som uisolerte veggplater.

- Andre tiltak:
1. Ingen umiddelbare tiltak anses nødvendig, da ytre tekking er lagt som opplektet og ihht vil fungere som ett ytre luftesjikt.
  2. 'Dører' inn på kaldloftene må erstattes med isolerte produkter som innehar gode nok isolerende egenskaper og lufttette.

Alle åpninger i isolerte veggpartier skal utstyres med isolerte produkter/tilpassede dører i isolert utførelse for å unngå at det trekker varm inneluft ut på kaldloftet.

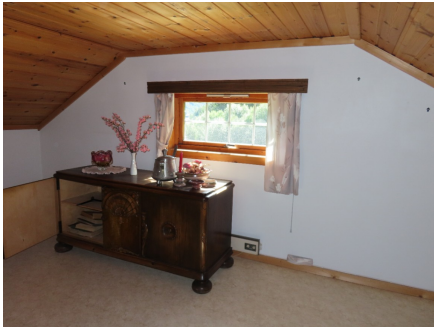
Ett av soverommene på hemsen.

Merk at vindu ikke tilfredsstiller kravet til størrelse jfr. vindu som rømningsvei.

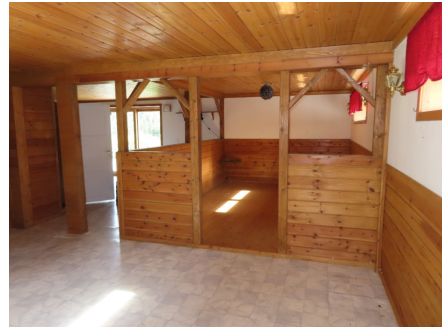
Merk at belegget som er lagt på gulv i u.etg er lagt/limt til tynnere plater som er lagt til underliggende betonggulv.

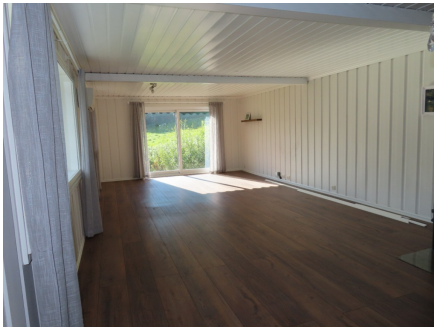
Påvist noe skjevhet i gulv ut mot gavlvegg.

- Det er målt høydeforskjell på mellom 15-30 mm gjennom hele rommet. Tilstandsgrad 2 gis med bakgrunn i standardens krav til godkjente måleavvik.

Det er registrert skjevheter/helningsavvik i gulvene på husets sørlige gavlside.

Det ses ingen behov i å imøtekomme de påviste avvik, da disse anses som mindre vesentlige og ikke har noen relevans eller er til hinder for videre bruk.

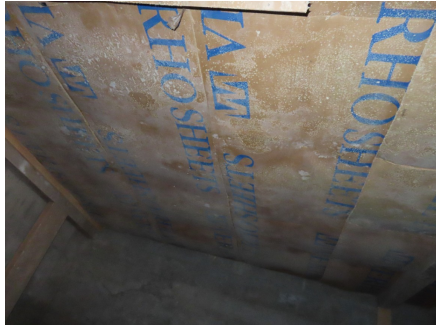
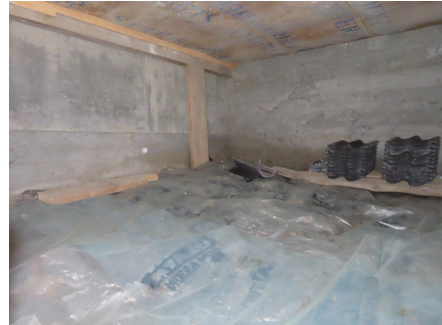
Inspeksjon av bjelkelagsløsningen over basseng viser forhøyede fuktverdier pga at det ikke er etablert/laget noen form for ventilerings av rommene.

Plater på undersiden av trebjelkelaget som er lagt over bassengrommet. Bassengrommet ses uten ventilering.  
Muggvekst.

Det må beregnes etablert lufting av 'bassengrommet'.

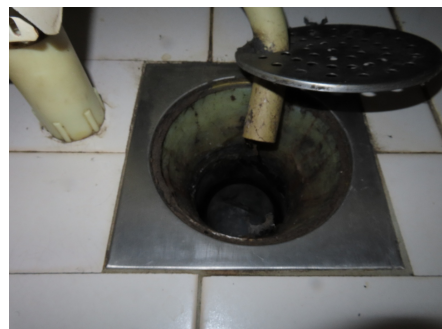
Sluk i gulvet uten mansjett.

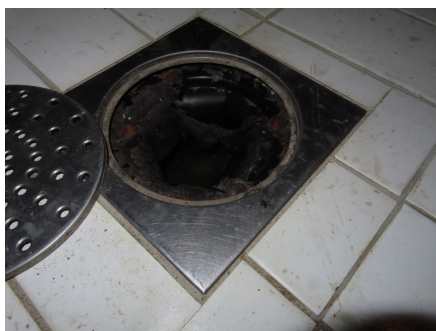
Sluk i dusj på bad.

Det er ikke etablert noen form for mansjett eller membran.

En må forvente generell oppgradering av våtrommets tettesjikt/membran for at våtrommet skal tåle en normal bruk etter dagens krav (tett våtsone). En samlet TG 3 for rommet er satt med bakgrunn i alder og manglende tetthet i våtsonen på rommet. Det er ikke behov for å gjennomføre en detaljert tilstandsanalyse, etter standardens krav.

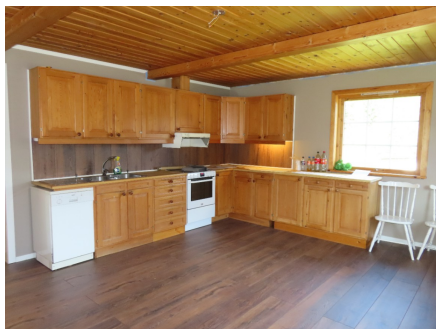
Større kjøkken med innredning på to av veggene - mot soverom og yttervegg. Fuktsøk i benkeskap - ingen påviste forhøyede fuktverdier.

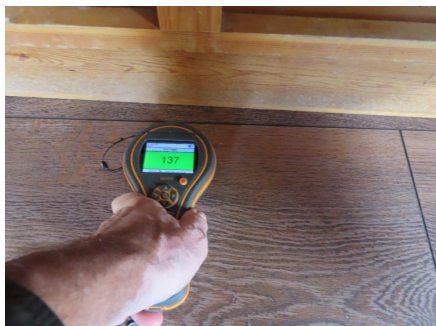
Fuktsøk på gulv foran benkeskap og oppvaskmaskin - ingen påviste forhøyede fuktverdier.

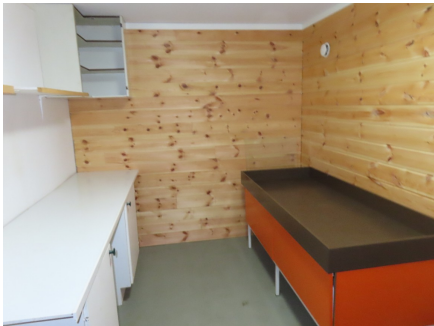
Grovkjøkken med benkeskap i u.etg.

NB: Det er pr. dd ikke etablert noen form for vann eller avløpsuttak.

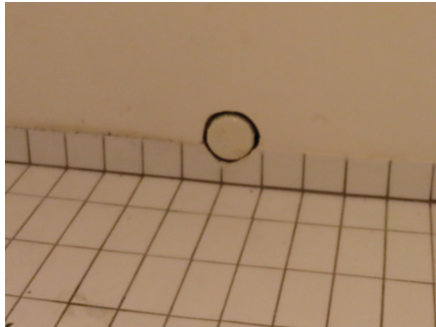
Samtlige avløpsrør ligger skjult samt som nedgravde, og uten mulighet for besiktigelse.

Tilstandsgrad gitt ihht alder.

Stakeluke på avløpsrør i vegg inne på vaskerommet.
