# Tilstandsrapport

Enebolig

Guriskogen 42, 3261 LARVIK

Befaringsdato: 26.09.2025

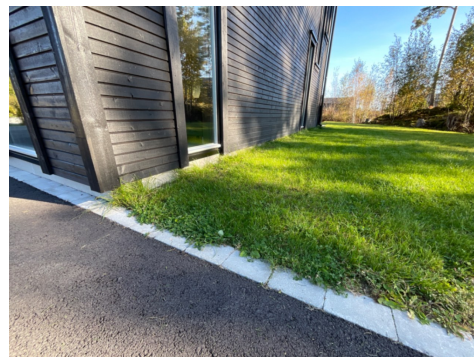
Kledning mot terreng

Veggene har bindingsverkskonstruksjon fra byggeår og er utvendig kledd med liggende brunbeiset trepanel. Trepanelen er lufttett og har en avstand på 10 cm over plenen.

Ny eier bør være klar over at kledning nærmere bakken en 15 cm bør overvåkes for å unngå fuktskade og råte.

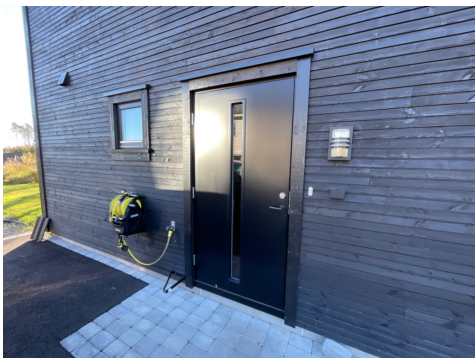
Hovedinngangsdør

- Det er påvist avvik rundt innsettingsdetaljer.

Økt risiko for trekk, fuktskader og ytterligere deformasjon av dør og karm.

- Det bør gjøres tiltak for å lukke avviket.

Eier opplyser at ny inngangsdør er på lager og byttes ved salg.

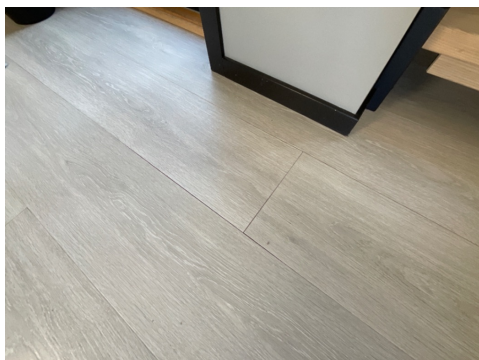
- Det er påvist skader på overflater.

Tilstandsgrad 2 er gitt fordi laminatgulvet mellom trapp og terrassedør i 1. etasje har sprekker, og det er registrert sprekker i gipsskjøter og i hjørnet på trappeoppgangen.

Økt risiko for videre sprekke-dannelser.

Estetisk forringelse av innvendige overflater.

Laminatgulvet bør repareres eller skiftes på det skadede området.

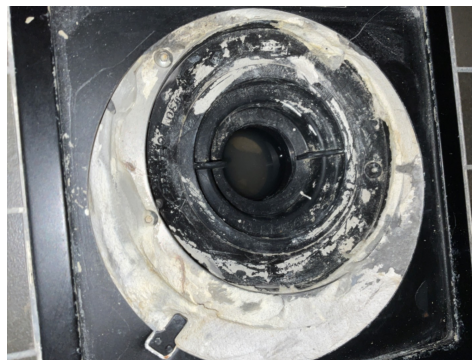
Sluk i dusjnise 1. etasje

Baderommet har plastsluk og synlig slukmansjett under klemring. Eier opplyser at baderommet har smøremembran med dokumentert utførelse.

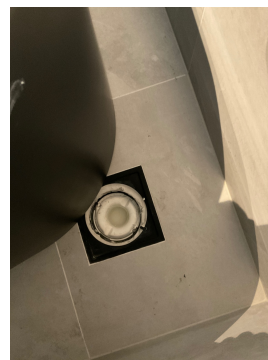
Sluk under badekar 2. etasje

Baderommet har to plastsluk, under badekar og i nedsenket dusjnise, med synlig slukmansjett under klemring.  
Eier opplyser om at det er benyttet smøremembran med dokumentert utførelse.
