# Tilstandsrapport

Enebolig

Spillumvegen 15 , 7820 SPILLUM

Befaringsdato: 10.02.2026

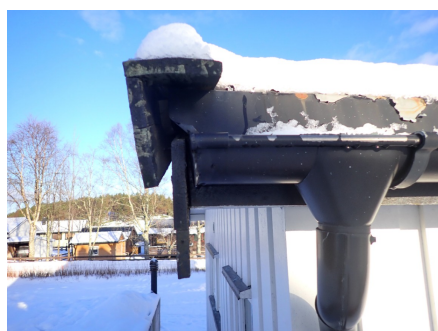
- Mer enn halvparten av forventet brukstid er passert på taktekingen.
- Mer enn halvparten av forventet brukstid er passert på undertak.
- Takteking er snødekt , alder eller materiale er ukjent og derfor ikke nærmere vurdert.
- Det er avvik:

Dårlig tilstand på vindskier. Flasset belegg i takfotbeslag.

- Når takteking og undertak begynner å bli gamle, øker risikoen for lekkasjer, noe som kan føre til omfattende og kostbare reparasjoner av underliggende konstruksjoner dersom en ikke foretar tiltak på konstruksjonene før dette oppstår.
- Tiltak:
- Andre tiltak:
- Det bør foretas nærmere undersøkelser av takteking når taket er snøfritt.

Lokale utbedringer, alternativt utskifting av vindskier er påregnelig.

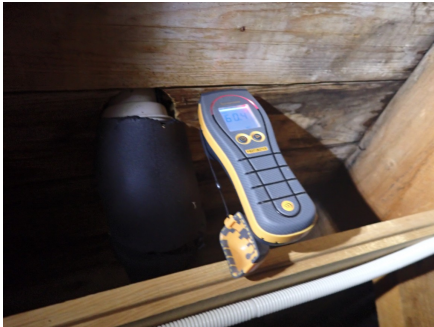
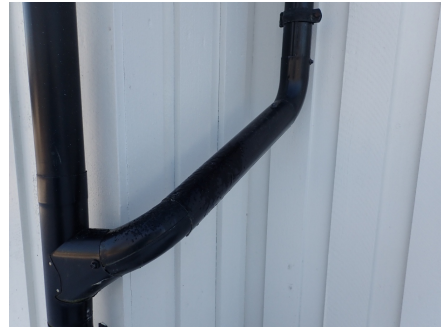
- Det er påvist avvik i beslagløsninger.
- Det mangler snøfangere på hele eller deler av taket, noe som var krav på byggemeldingstidspunktet.
- Mer enn halvparten av forventet brukstid er passert på renner/nedløp/beslag.
- Det er avvik:

Det er enkelte lekkasjer fra takrenner.

Fuktighet / svertesopp i undertak ved gjennomføring i taket. Utettheter i nedløpsrør.  
Undersøkelser må utføres av beslag for å finne årsak til avvik.

- Påviste skader må utbedres.
- Tiltak:
- Det må monteres snøfangere for å oppfylle byggeårets krav.

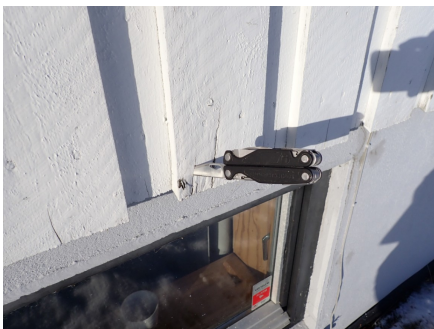
- Det er ingen eller liten lufting i nedre kant av kledning mot grunnmur.
- Det er påvist spredte råteskader i bordkledningen.
- Det er avvik:

Råte i bordkledning.

- Tiltak:
- Uten tilstrekkelig lufting bak bordkledningen kan fuktighet som trenger inn bak bordene eller gjennom veggen innenfra ikke tørke opp. Dette skaper ideelle forhold for råtesopp og muggvekst.

Musesperre må ettermonteres i de deler av veggkonstruksjonene som mangler musesikring.

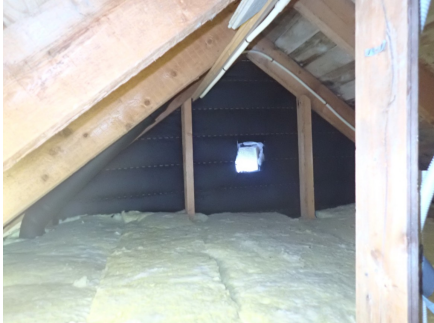
- Det er begrenset/dårlig ventilering av takkonstruksjonen.
- Det er påvist avvik rundt gjennomføringer i takflaten.
- Det er påvist fuktskjolder/skader i takkonstruksjonen.
- Det er registrert symptom på aktivitet fra skadedyr.

Det er partier med svertesopp / fuktskjolder i undertak, spesielt gjelder dette ved raft, gjennomføringer og ut mot gavlvegger. Det måles ved lufterør til kloakk og i undertak ved gavl skadelig fukt i treverket. Hvorvidt dette skyldes lekkasje eller kondensproblemer var ikke mulig å kartlegge under befaringen.

Deler av loftet er etterisolert. Det er ventiler i gavlvegger.

- Dersom tiltaket ikke utføres er det fare for ytterligere skadeutvikling.

- Det må gjøres nærmere undersøkelser.

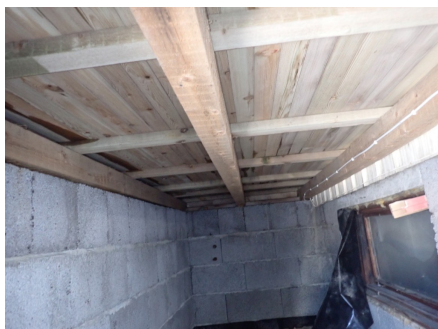
Tegn til utettheter i balkongdekket over krypkjeller. Ytterligere undersøkelser må utføres.

- Det bør foretas nærmere undersøkelser av balkong/terrasser når den er snøfri.

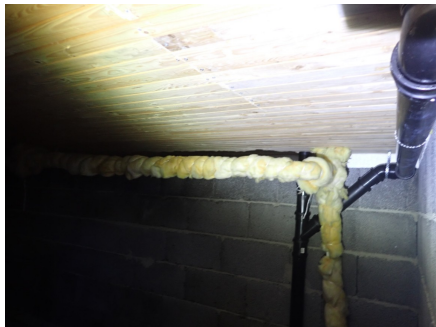
Ingen symptomer på fuktskader i etasjeskille / stubbegulv over krypkjeller.

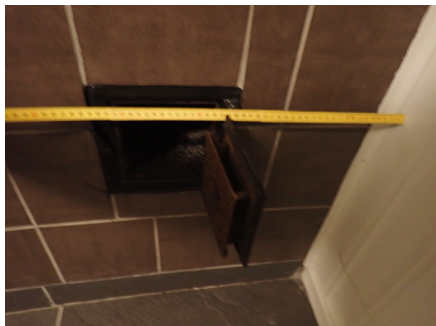
Avstand fra sotluke til brennbart materiale er for liten

- Tidspunkt for piperehabilitering nærmer seg.
- Det må foretas tiltak for å lukke avviket.

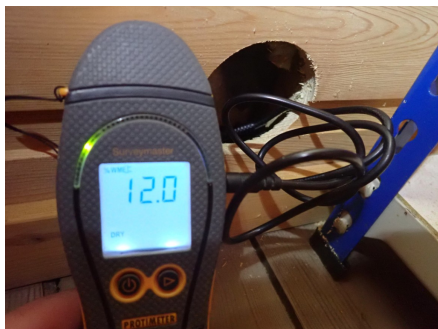
Det registreres i panelspiker på bod rustmerker, noe som tilsier at rommet tidvis er eller har vært utsatt for fuktighet.

Bak plastfolie på mur bak påforet vegg registreres mineralutslag, noe som indikerer at det er en viss fukttransport i muren.

Ved fuktsøk på flislagt grunnmur ble det registrert økende avvik på søkeinstrumentet ned mot kjellergulv. Registrert avvik vil påføre treverk som er i direkte kontakt med gulv og grunnmur uheldige fuktbelastninger som over tid kan resultere i skader.

Ingen symptomer på skadelig fukt i hulltakingen.

Det anbefales observasjoner over tid for å bekrefte eller avkrefte ytterligere utvikling av registrerte forhold.

Kalde rom i etasjen bør oppvarmes / ha jevn temperatur.

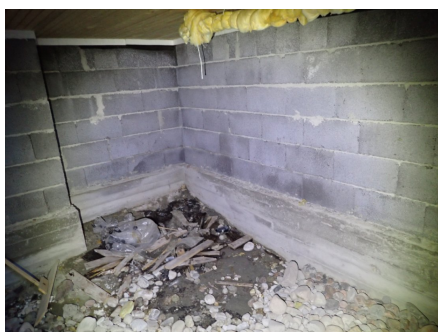
- Det er ikke tilfredsstillende ventilering av kryp kjeller.
- Det er manglende fuktsperre på bakken.

Kryp kjeller under inngangspartiet / bad

- Bedre ventilering må etableres.
- Fuktsperre på bakken bør etableres.

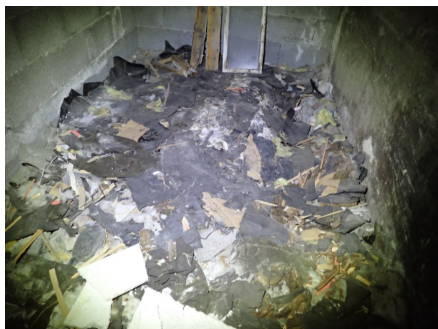
- Det er ikke tilfredsstillende ventilering av kryp kjeller.
- Det er manglende fuktsperre på bakken.

Organisk materiale på grunnen i krypkjeller under stue.

- Fuktsperre på bakken bør etableres.
- Bedre ventilering må etableres.
- Andre tiltak:

Trerester / organiske materialer på bakken i kryp kjeller må fjernes.

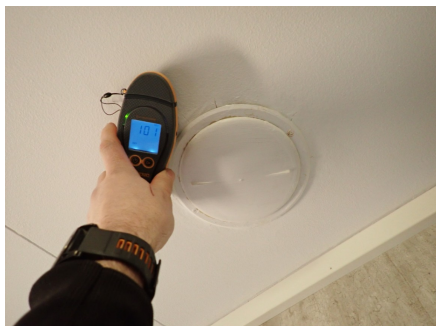
Himlingsplate ved ventil har en skade forårsaket av kondens / fukt.

Ingen skadelig fukt registrert ved ventil i tak på badet.

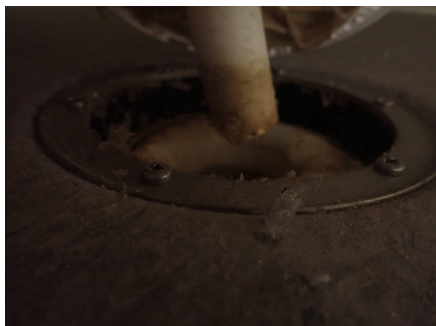
Plastsluk under dusjkabinett.

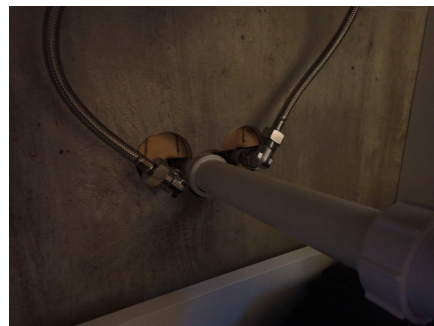
- Det er påvist mangelfull/feil utførelse rundt rørgjennomføringer e.l. som gir fare for fukt i konstruksjonen i våtsone.

Det er ikke tettemansjetter på rørgjennomføringer i vegg.

- Løsningen/utførelsen rundt rørgjennomføringer gir fare for fukt inn i konstruksjoner.

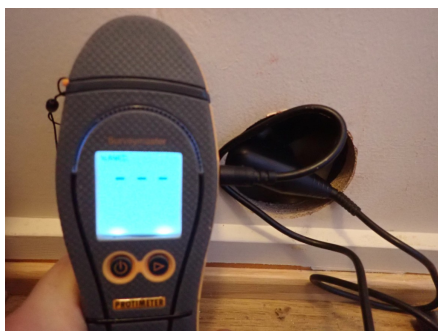
Hulltaking er foretatt uten å påvise unormale forhold. Hulltaking er foretatt i bod på tilgjengelig sted. Fuktkvotemåling (vekt%) i konstruksjonen ble målt til 0.

Ingen skadelig fukt i hulltakingen.

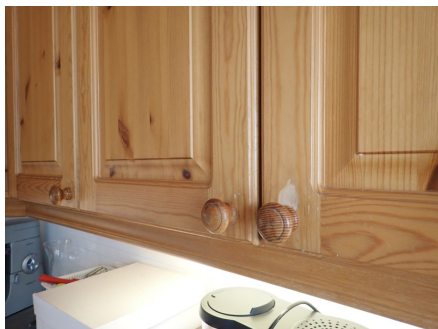
Enkelte bruksmerker i innredningen

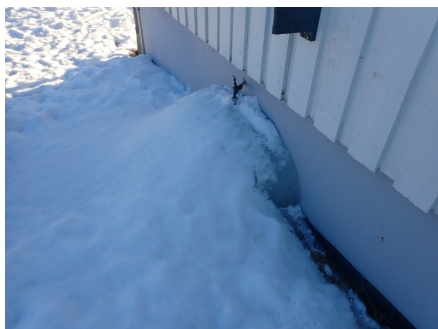
Isdannelse under utvendig vannkran gir indikasjoner på utettheter / lekkasje. tiltak må utføres for å unngå frostskafer i grunnmur og vannrør.

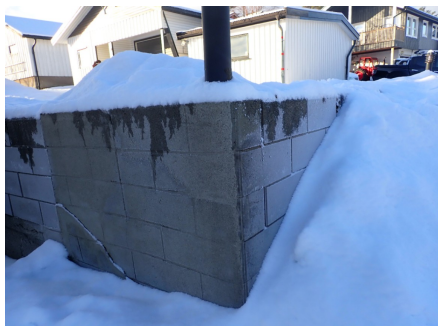
- Det er påvist mindre sprekker og/eller skjevheter i muren.

Sprekker i støttemur.

- Påviste skader må utbedres.
