Spillumvegen 15, 7820 SPILLUM

**Spillum - Enebolig med 3 soverom  
2 stk. Garasjer - Åpen utsikt  
Bad 2019 - Drenering 2009**

Befaringsdato: 10.02.2026

Rapportdato: 24.02.2026

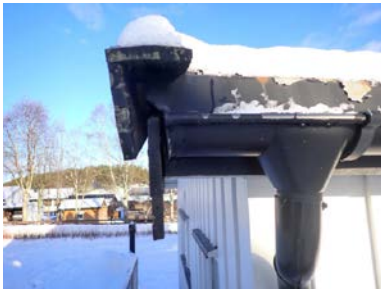
Dårlig tilstand på vindskier. Flasset beleg i takfotbeslag.

Lokale utbedringer, alternativt utskifting av vindskier er påregnelig.

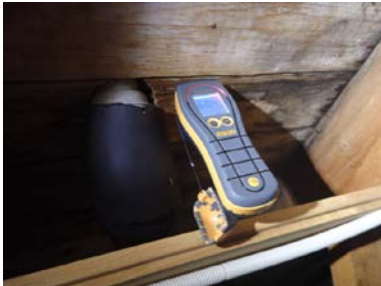
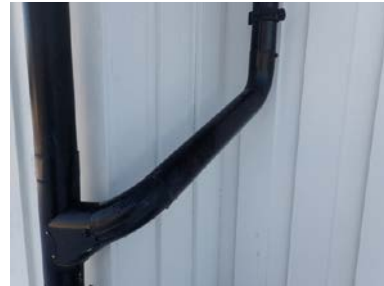
- Det er påvist avvik i beslagløsninger.
- Det mangler snøfangere på hele eller deler av taket, noe som var krav på byggemeldingstidspunktet.
- Mer enn halvparten av forventet brukstid er passert på renner/nedløp/beslag.
- Det er avvik:

Det er enkelte lekkasjer fra takrenner.

Fuktighet / svertesopp i undertak ved gjennomføring i taket. Utettheter i nedløpsrør.  
Undersøkelser må utføres av beslag for å finne årsak til avvik.

- Påviste skader må utbedres.
- Tiltak:
- Det må monteres snøfangere for å oppfylle byggeårets krav.

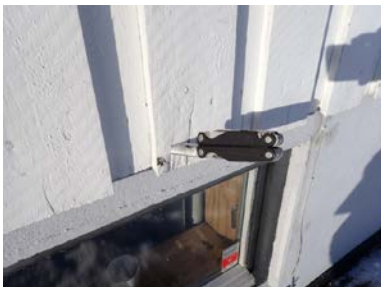
- Det er ingen eller liten lufting i nedre kant av kledning mot grunnmur.
- Det er påvist spredte råteskader i bordkledningen.
- Det er avvik:

Råte i bordkledning.

Musesperre må ettermonteres i de deler av veggkonstruksjonene som mangler musesikring.

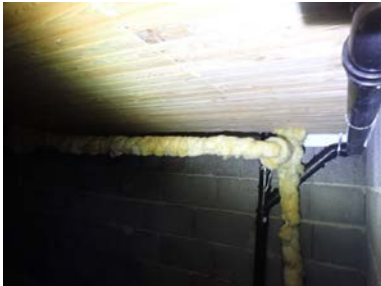
Ingen symptomer på fuktskader i etasjeskille / stubbegulv over krypkjeller.

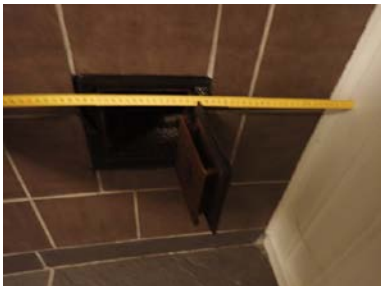
Avstand fra sotluke til brennbart materiale er for liten

- Tidspunkt for piperehabilitering nærmer seg.
- Det må foretas tiltak for å lukke avviket.

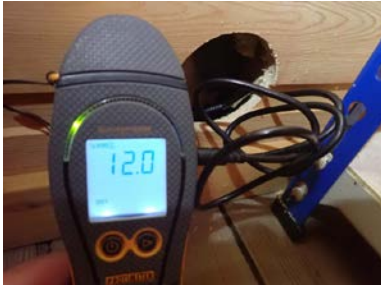
Gulv i etasjen består av furu og flis. Veggene har panel. Hulltaking er foretatt uten å påvise unormale forhold. Hulltaking er foretatt i nedre deler av vegg på bod. Fuktkvotemåling (vekt%) i konstruksjonen ble målt til 12.

Ingen symptomer på skadelig fukt i hulltakingen.

Det anbefales observasjoner over tid for å bekrefte eller avkrefte ytterligere utvikling av registrerte forhold.

Kalde rom i etasjen bør oppvarmes / ha jevn temperatur.

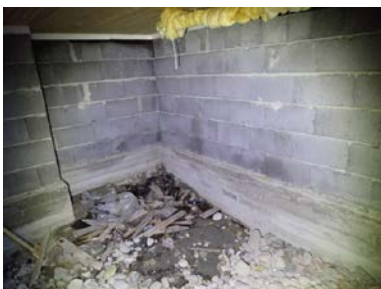
- Det er ikke tilfredsstillende ventilering av krypkjeller.
- Det er manglende fuktsperre på bakken.

Krypkjeller under inngangspartiet / bad

- Bedre ventilering må etableres.
- Fuktsperre på bakken bør etableres.

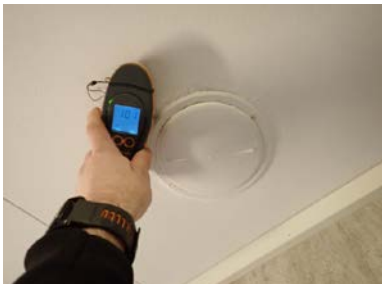
Himlingsplate ved ventil har en skade forårsaket av kondens / fukt.

Ingen skadelig fukt registrert ved ventil i tak på badet.

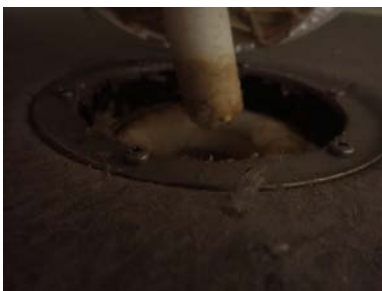
- Det er påvist mangelfull/feil utførelse rundt rørgjennomføringer e.l. som gir fare for fukt i konstruksjonen i våtsone.

Plastsluk under dusjkabinett.

- Løsningen/utførelsen rundt rørgjennomføringer gir fare for fukt inn i konstruksjoner.

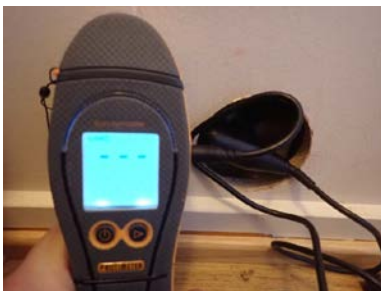
Hulltaking er foretatt uten å påvise unormale forhold. Hulltaking er foretatt i bod på tilgjengelig sted. Fuktkvotemåling (vekt%) i konstruksjonen ble målt til 0.

Ingen skadelig fukt i hulltakingen.

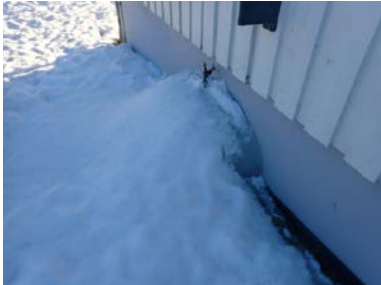
Isdannelse under utvendig vannkran gir indikasjoner på utettheter / lekkasje. tiltak må utføres for å unngå frostskafer i grunnmur og vannrør.

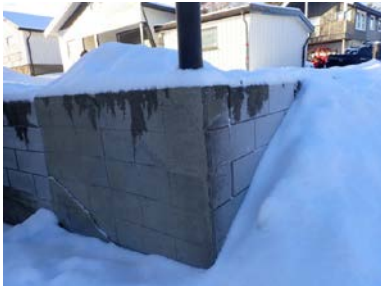
Sprekker i støttemur.

- Påviste skader må utbedres.
