Tilstandsrapport

Fritidsbolig

Ringsjøvegen 116, 2838 SNERTINGDAL

Befaringsdato: 13.02.2025

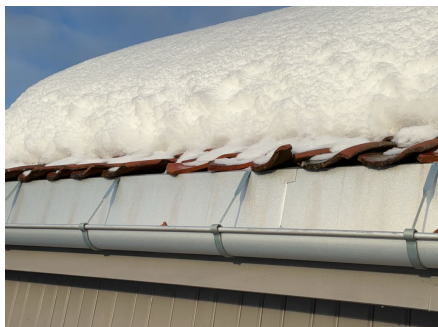
Tak mot sør-vest:

Flere knekte takstein ytterst på tak, usikkert hvordan tilstanden er under snøen. Forholdet gis tilstandsgrad 3.

Jeg anbefaler ytterligere undersøkelser. Konsekvensen kan være redusert brukstid og fuktskader, også på andre bygningsdeler. Lokal utbedring kan gjøres for å forlenge brukstiden til taktekingen. Likevel bør man påregne at taktekingen må skiftes ut, da risikoen for lekkasjer er høy på eldre taktekinger. Kostnadsestimat er vurdert ut fra lokal utbedring.

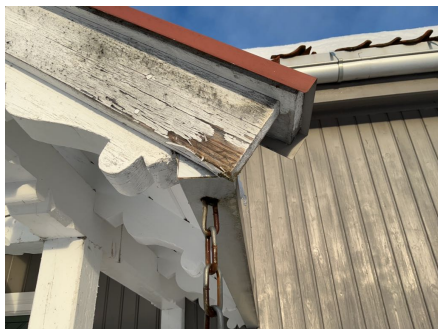
Vindski har behov for vedlikehold.

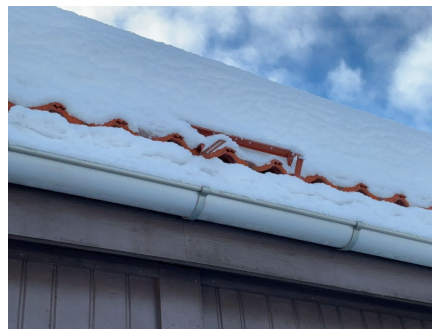
Deformert takstige.

Konsekvensen kan være redusert brukstid. Takstige må utbedres.

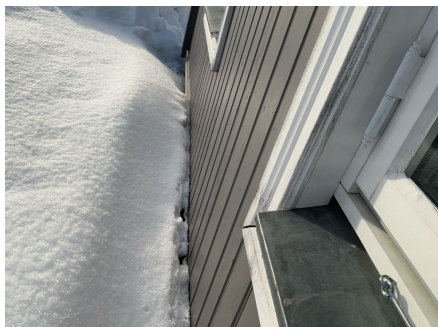
Værslitte utvendige karmlister registrert.

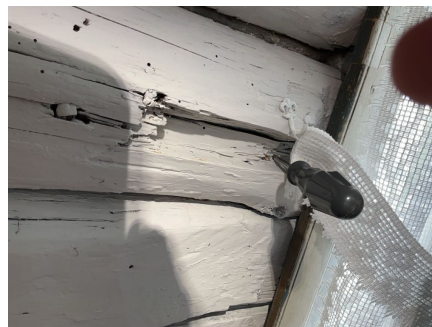
- Det er påvist råteskader i veggkonstruksjonen.

Store deler av konstruksjonen er skjult, eksakt tilstand kan ikke sjekkes uten bygningsmessige inngrep. Laftede vegger som er innkledd har vanligvis råteskader i større eller mindre grad. Siden vegger er innkledd og delvis utilgjengelig for inspeksjon, er det vanskelig å vurdere omfanget av eventuelle skader.

Opplysning fra utførende håndverker: Alle stokker med omfattende råteskader ble skiftet under restaurering. Alle stokker ble vurdert, og gjenstående råteskader er på overflater eller i meddrag. Dette vil ikke svekke bæreevnen.

Det er registrert enkelte råteskader i opprinnelig tømmervegg. Forholdet gis tilstandsgrad 3, i henhold til NS3600.

Jeg anbefaler ytterligere undersøkelser. For å lukke avviket må det gjøres tiltak. Lokale tiltak kan forlenge levetiden til ytterveggen/kledningen. Behov for vedlikehold. Selv om materialene er godt tørket, vil en laftet bygning få setninger. Årsaken til setningene er at stokkene krymper ved uttørking og at trevirket blir trykt sammen. Når trevirket igjen opptar fuktighet, vil bygningen heve seg. Detaljer på råbygget og montering av innredninger må tillate endringer i høyden på lafteveggen. Kostnadsestimatet innebærer kun kostnaden til å foreta ytterligere undersøkelser, det er vanskelig å fastsette en nøyaktig utbedringskostnad før omfang og årsak er fullstendig kartlagt. Utbedring av avvik vil sannsynligvis medføre høyere kostnader.

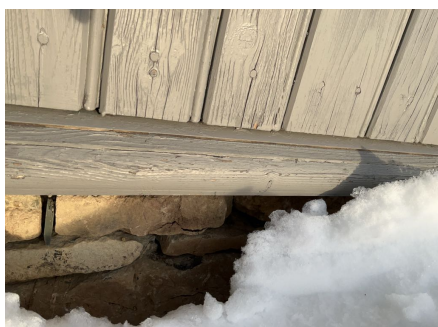
Værslitt kledning enkelte steder.

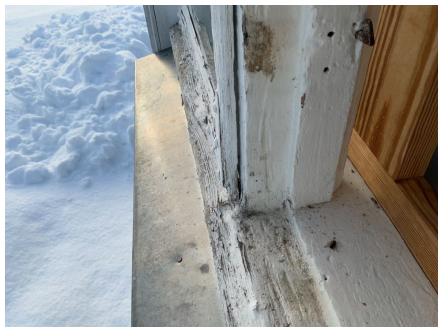
- Det er påvist at enkelte vinduer er vanskelig å åpne/lukke.
- Det er påvist tegn på innvendig kondensering av enkelte vindusglass.
- Karmene i vinduer er slitte og det er sprekker i trevirket.

Vinduene i loftsetasje bærer preg av slitasje. Nevnte avvik gjelder vinduer i loftsetasje.

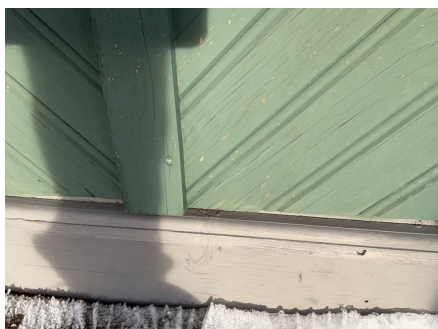
Behov for vedlikehold.

Konsekvensen av påviste avvik er for eksempel redusert brukstid.

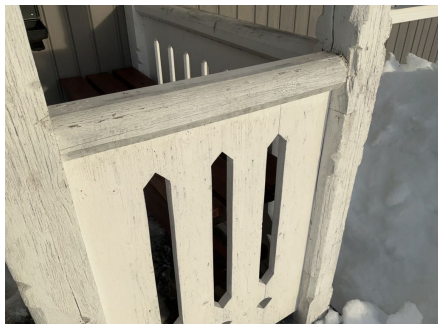
Værslitte overflater.

For å lukke avviket må det gjøres tiltak. Behov for vedlikehold.

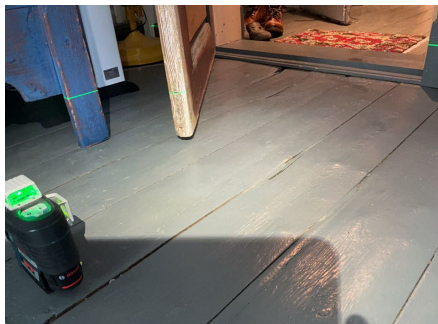
- Målt høydeforskjell på mellom 10 - 20 mm innenfor en lengde på 2 meter. Tilstandsgrad 2 gis med bakgrunn i standardens krav til godkjente måleavvik.

Det er gjenbrukt eldre type gulvbord, med ujevne overflater. Lokale skjevheter er derfor påregnelig.

For å lukke avviket må det gjøres tiltak. Det er ikke observert avvik som tilsier at man må påregne umiddelbare tiltak, men ettersom deler av konstruksjonen er lukket anbefaler jeg ytterligere undersøkelser.

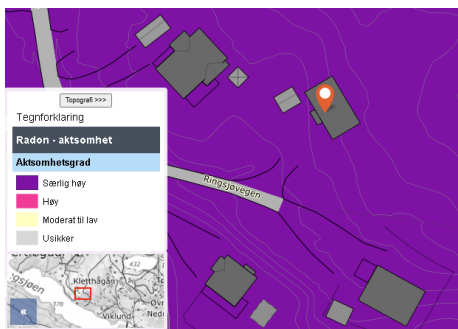
Bygningen ligger i et område som er definert med særlig høy aktsomhetsgrad i kartet.

- Det bør gjennomføres radonmålinger.

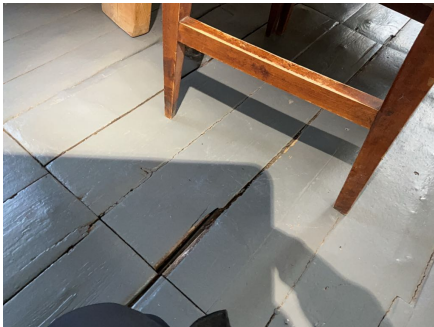
- Det er ikke adkomst til krypkjelleren og den er ikke undersøkt innvendig. Krypkjeller regnes for å være en risikokonstruksjon som er utsatt for fukt- og råteskader i bunnsvill, trebjelkelaget og andre tilstøtende konstruksjoner, på grunn av fuktighet fra grunnen og kondensering ved temperaturforskjeller. Selv om det ikke er avdekket tegn på skader, betyr ikke dette nødvendigvis at det ikke foreligger skader i eller i forbindelse med krypkjelleren.

Luke i stue er fastskrudd.

- Vær oppmerksom på denne risikoen, overvåk tilstanden og undersøk dette nærmere, helst med hjelp av en fagkyndig.

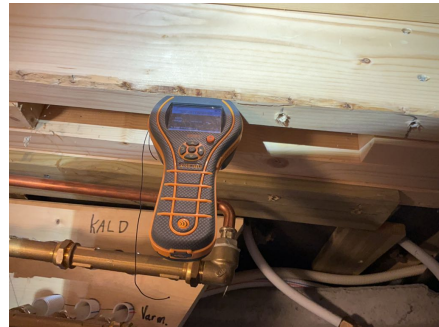
Enkel fuktmåling i etasjeskiller teknisk brønn viste tørre verdier.

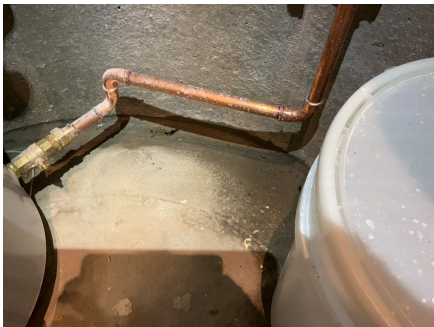
Synlig fukt på støpt gulv i teknisk brønn.

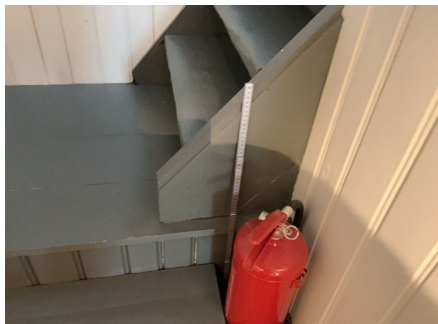
Konsekvensen for nevnte avvik kan være fallulykker, tiltak for å bedre sikkerheten anbefales. Kostnadsestimat må ses i sammenheng med manglende rekkverk.

Manglende rekkverk i deler av trapp. Forholdet gis tilstandsgrad 3.

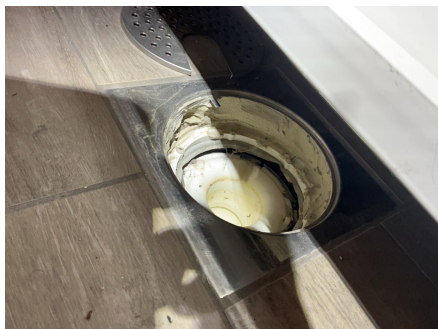
Da underliggende membran ikke kan kontrolleres kan det ikke gis garanti for flislagte flater. Slukmansjett er ikke mettet med membran. Hullrom bak slukmansjett. Dette kan øke risikoen for at denne kan skades, og er sannsynligvis på grunn av feil høyde på sluk og/eller manglende slukforhøyer.

Kontroll av sluk.

Innhent dokumentasjon på våtrommet om mulig. Feilmontering kan føre til redusert brukstid.

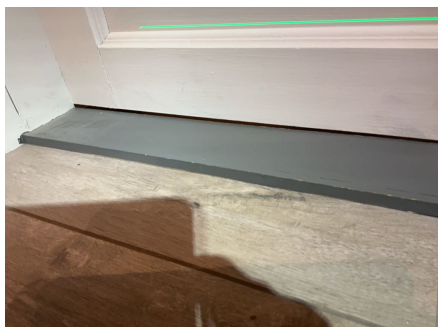
Tilluftsspalte under dør er ikke tilstrekkelig stor.

- Det bør etableres tilluft til våtrommet.

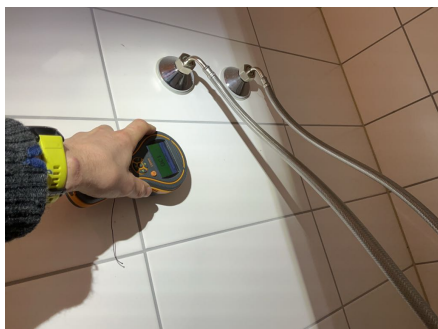
Enkle fuktsøk viste ingen unormale verdier.

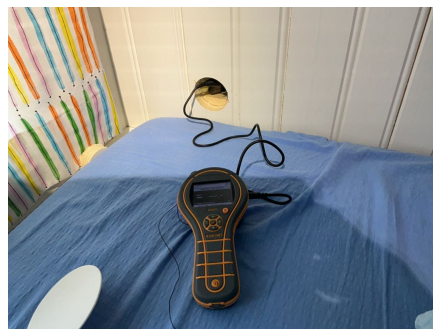
Hulltaking er foretatt i tilstøtende vegg mot dusj. Fuktmåling viste tørre verdier. Det er utført hulltaking over seng på tilstøtende soverom.

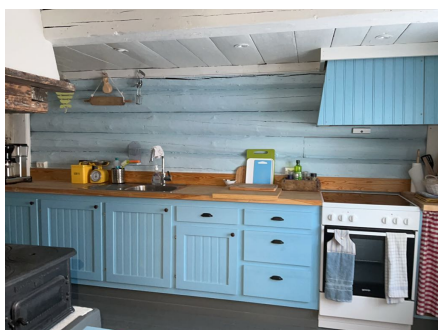
Det er ikke registrert lekkasjedeteksjon/vannstoppeventil under vask.

Det bør monteres lekkasjedeteksjon ved oppvaskkum. Konsekvensen av påviste avvik er for eksempel redusert brukstid og fuktskader.

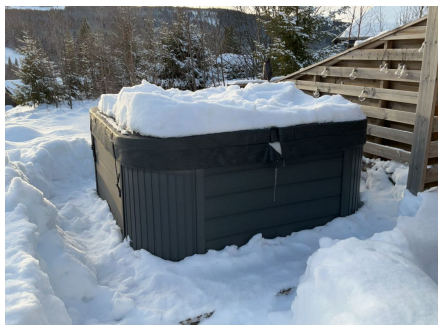
Jacuzzi på eiendommen. Installasjonen er ikke tilstandsvurdert.
