Ringsjøvegen 116, 2838 SNERTINGDAL

**Unik mulighet - sjelden hytte med  
særpreg, sjel og sjarm - utsikt til  
vannet - nær badeplass,  
turområder og skiløyper.**

Salgsobjekt: Fritidseiendom  
Eierform: Eiet  
Byggeår: 1600  
BRA-i/BRA Total 65/76 kvm  
Tomtstr.: 1030 m²  
Gnr./bnr. Gnr. 229, bnr. 91  
Oppdragsnr.: 1209250023

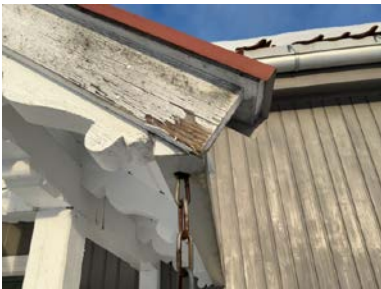
Vindski har behov for vedlikehold.

Konsekvensen kan være redusert brukstid. Takstige må utbedres.

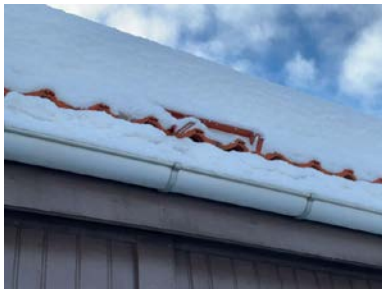
Deformert takstige.

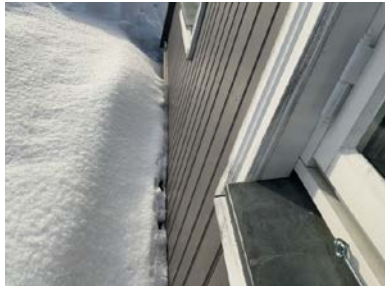
Værslitte utvendige karmlister registrert.

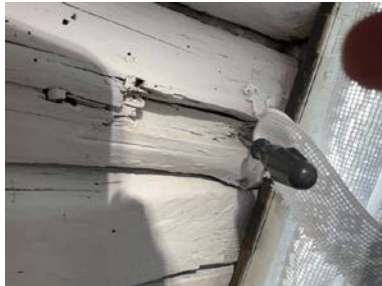
- Det er påvist råteskader i veggkonstruksjonen.

Store deler av konstruksjonen er skjult, eksakt tilstand kan ikke sjekkes uten bygningsmessige inngrep. Laftede vegger som er innkledd har vanligvis råteskader i større eller mindre grad. Siden vegger er innkledd og delvis utilgjengelig for inspeksjon, er det vanskelig å vurdere omfanget av eventuelle skader.

Opplysning fra utførende håndverker: Alle stokker med omfattende råteskader ble skiftet under restaurering. Alle stokker ble vurdert, og gjenstående råteskader er på overflater eller i meddrag. Dette vil ikke svekke bæreevnen.

Det er registrert enkelte råteskader i opprinnelig tømmervegg. Forholdet gis tilstandsgrad 3, i henhold til NS3600.

Jeg anbefaler ytterligere undersøkelser. For å lukke avviket må det gjøres tiltak. Lokale tiltak kan forlenge levetiden til ytterveggen/kledningen. Behov for vedlikehold. Selv om materialene er godt tørket, vil en laftet bygning få setninger. Årsaken til setningene er at stokkene krymper ved uttørring og at trevirket blir trykt sammen. Når trevirket igjen opptar fuktighet, vil bygningen heve seg. Detaljer på råbygget og montering av innredninger må tillate endringer i høyden på lafteveggen. Kostnadsestimatet innebærer kun kostnaden til å foreta ytterligere undersøkelser, det er vanskelig å fastsette en nøyaktig utbedringskostnad før omfang og årsak er fullstendig kartlagt. Utbedring av avvik vil sannsynligvis medføre høyere kostnader.

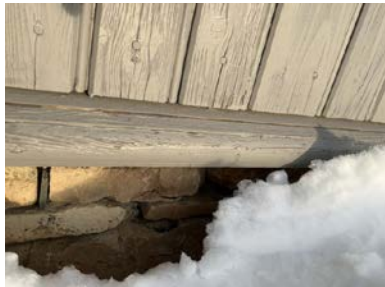
Værslitt kledning enkelte steder.

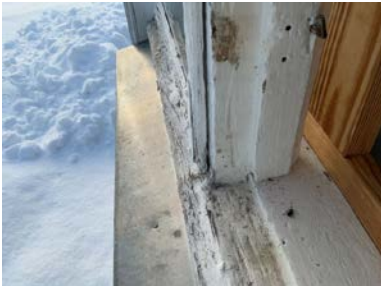
- Det er påvist at enkelte vinduer er vanskelig å åpne/lukke.
- Det er påvist tegn på innvendig kondensering av enkelte vindusglass.
- Karmene i vinduer er slitte og det er sprekker i trevirket.

Vinduene i loftsetasje bærer preg av slitasje. Nevnte avvik gjelder vinduer i loftsetasje.

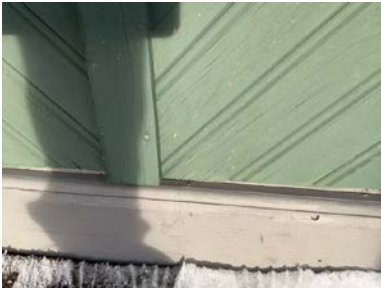
Behov for vedlikehold.

Konsekvensen av påviste avvik er for eksempel redusert brukstid.

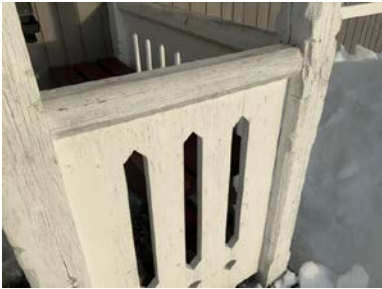
Værslitte overflater.

For å lukke avviket må det gjøres tiltak. Behov for vedlikehold.

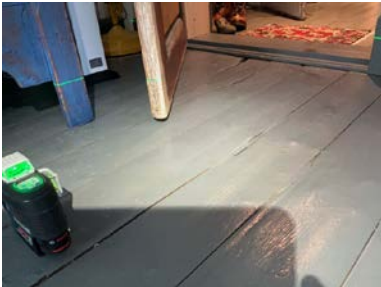
Det er gjenbrukt eldre type gulvbord, med ujevne overflater. Lokale skjevheter er derfor påregnelig.

For å lukke avviket må det gjøres tiltak. Det er ikke observert avvik som tilsier at man må påregne umiddelbare tiltak, men ettersom deler av konstruksjonen er lukket anbefaler jeg ytterligere undersøkelser.

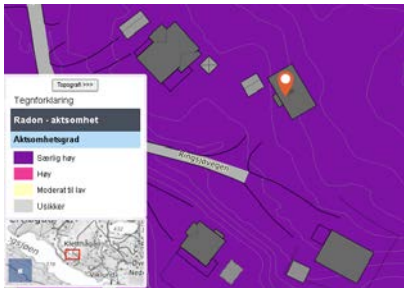
Bygningen ligger i et område som er definert med særlig høy aktsomhetsgrad i kartet.

- Det bør gjennomføres radonmålinger.

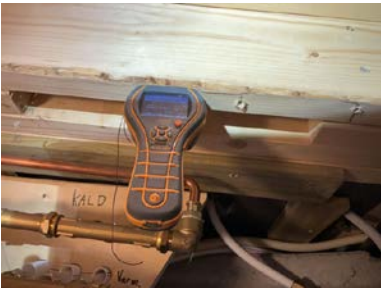
Enkel fuktmåling i etasjeskiller teknisk brønn viste tørre verdier.

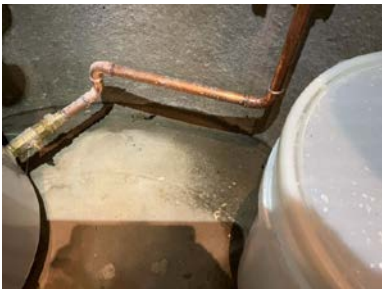
Synlig fukt på støpt gulv i teknisk brønn.

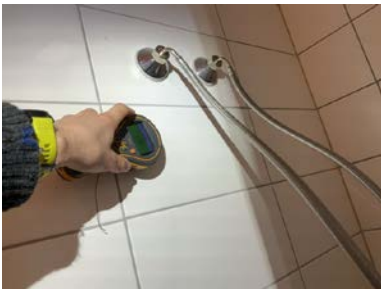
Enkle fuktsøk viste ingen unormale verdier.

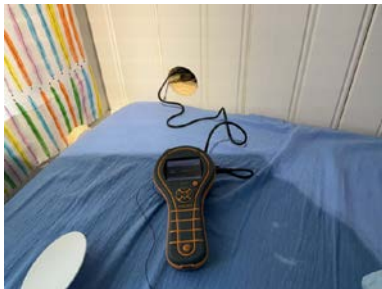
Hulltaking er foretatt i tilstøtende vegg mot dusj. Fuktmåling viste tørre verdier. Det er utført hulltaking over seng på tilstøtende soverom.

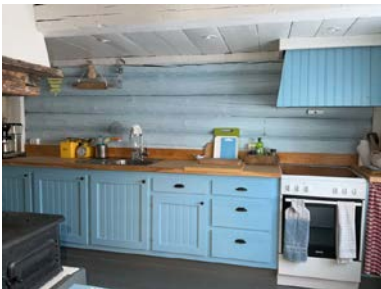
Oversiktsbilde av kjøkken.

Det bør monteres lekkasjedeteksjon ved oppvaskkum. Konsekvensen av påviste avvik er for eksempel redusert brukstid og fuktskader.

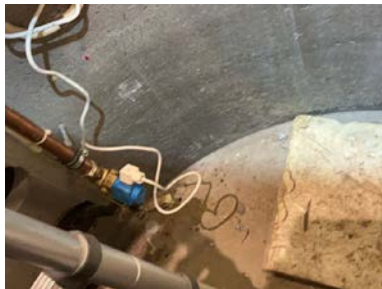
Hovedstoppekran og vannstoppeventil i teknisk brønn under hytta.

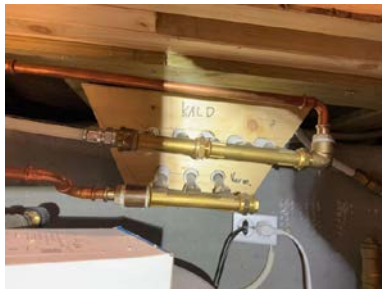
Vannfordelere i teknisk brønn.
