# Tilstandsrapport

Fritidsbolig

Ringsjøvegen 116, 2838 SNERTINGDAL

Befaringsdato: 16.09.2025

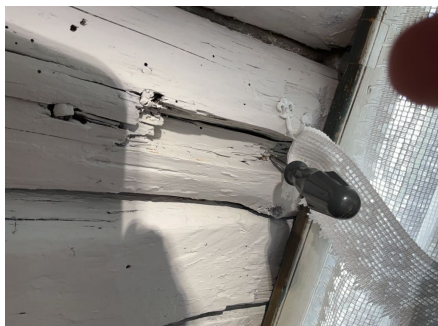
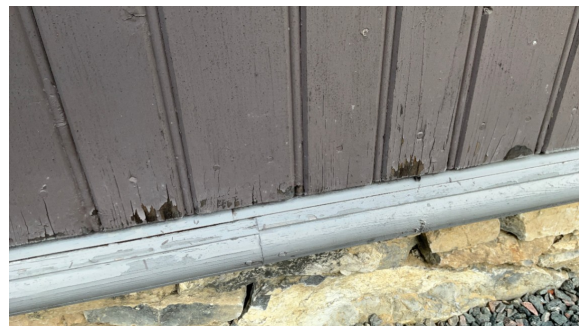
- Det er påvist råteskader i veggkonstruksjonen.

Store deler av konstruksjonen er skjult, eksakt tilstand kan ikke sjekkes uten bygningsmessige inngrep. Laftede vegger som er innkledd har vanligvis råteskader i større eller mindre grad. Siden vegger er innkledd og delvis utilgjengelig for inspeksjon, er det vanskelig å vurdere omfanget av eventuelle skader.

Opplysning fra utførende håndverker: Alle stokker med omfattende råteskader ble skiftet under restaurering. Alle stokker ble vurdert, og gjenstående råteskader er på overflater eller i meddrag. Dette vil ikke svekke bæreevnen.

Det er registrert enkelte råteskader i opprinnelig tømmervegg. Forholdet Værslitt kledning enkelte steder.  
gis tilstandsgrad 3, i henhold til NS3600.

Jeg anbefaler ytterligere undersøkelser. For å lukke avviket må det gjøres tiltak. Lokale tiltak kan forlenge levetiden til ytterveggen/kledningen. Behov for vedlikehold. Selv om materialene er godt tørket, vil en laftet bygning få setninger. Årsaken til setningene er at stokkene krymper ved uttørking og at trevirket blir trykt sammen. Når trevirket igjen opptar fuktighet, vil bygningen heve seg. Detaljer på råbygget og montering av innredninger må tillate endringer i høyden på lafteveggen. Kostnadsestimatet innebærer kun kostnaden til å foreta ytterligere undersøkelser, det er vanskelig å fastsette en nøyaktig utbedringskostnad før omfang og årsak er fullstendig kartlagt. Utbedring av avvik vil sannsynligvis medføre høyere kostnader.

Det er sannsynligvis ikke økonomisk rasjonelt eller nødvendig å utbedre råteskader tatt opplysninger fra håndverker i betraktning. Dersom skaden ikke svekker konstruksjonen, faren for ny oppfukting er liten og omkostningene ved utskifting er store, kan trevirke med råteskader beholdes.

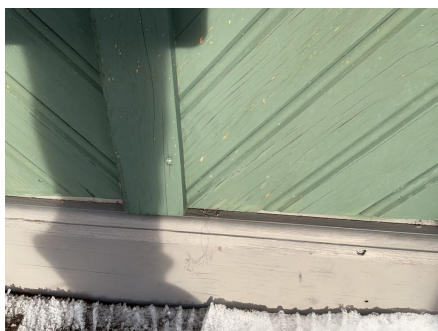
Behov for vedlikehold.

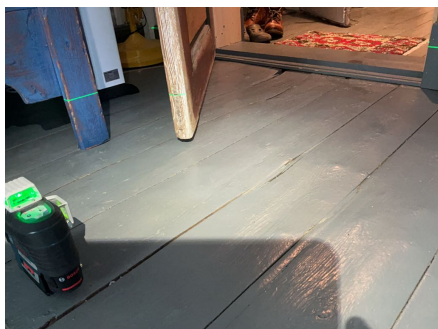
- Målt høydeforskjell på mellom 10 - 20 mm innenfor en lengde på 2 meter. Tilstandsgrad 2 gis med bakgrunn i standardens krav til godkjente måleavvik.

Det er gjenbrukt eldre type gulvbord, med ujevne overflater. Lokale skjevheter er derfor påregnelig.

For å lukke avviket må det gjøres tiltak. Det er ikke observert avvik som tilsier at man må påregne umiddelbare tiltak, men ettersom deler av konstruksjonen er lukket anbefaler jeg ytterligere undersøkelser.

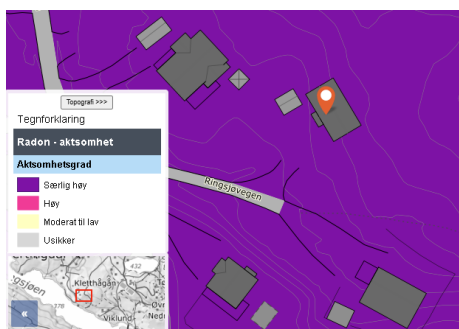
Bygningen ligger i et område som er definert med særlig høy aktsomhetsgrad i kartet.

- Det bør gjennomføres radonmålinger.

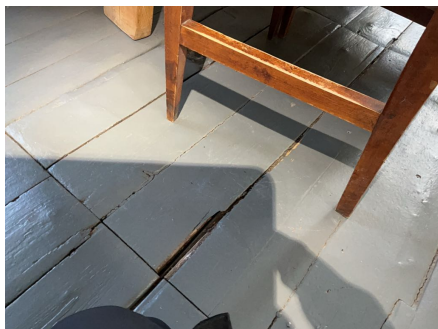
Luke i stue er fastskrudd.

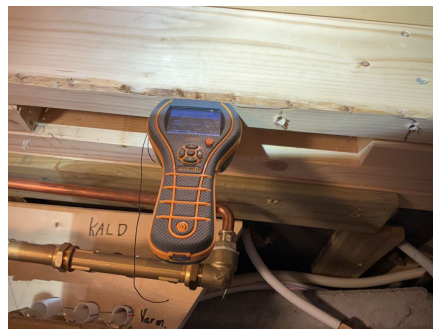
Enkel fuktmåling i etasjeskiller teknisk brønn viste tørre verdier.

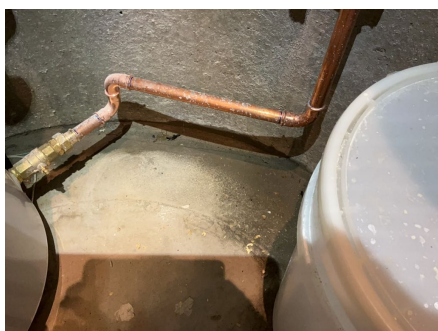
Fuktskader på undersiden av gulvkonstruksjonen som følge av for fuktig klima i krypkjeller, er svært utbredt. Konstruksjonen er en risikokonstruksjon. Det anbefales jevnlig kontroll av krypkjelleren for å følge med på tilstanden til konstruksjonene, ettersom klimaet i krypkjelleren kan variere med årstidene. Fuktskader i krypkjelleren skyldes veldig ofte lange perioder med høy luftfuktighet kombinert med temperatur. Sommeren er den mest kritiske perioden for høy luftfuktighet og fare for soppvekst, fordi klimaet i krypkjelleren normalt sett innehar lavere temperatur enn utemiljøet i deler av årstiden. Ved fuktmåling målte jeg tørre verdier. Isopor (EPS/XPX) er ikke dekket til med tanke på brann. Det er påvist spor etter mus, omfanget er ukjent.

Synlig fukt på støpt gulv i teknisk brønn.

Konstruksjonen bør kontrolleres jevnlig for å følge med på tilstanden.

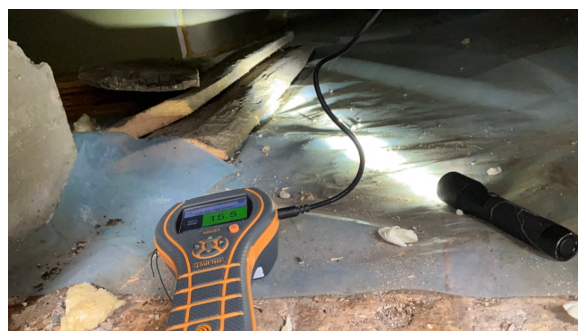
Fuktmåling i etasjeskiller i krypkjeller viste tørre verdier.

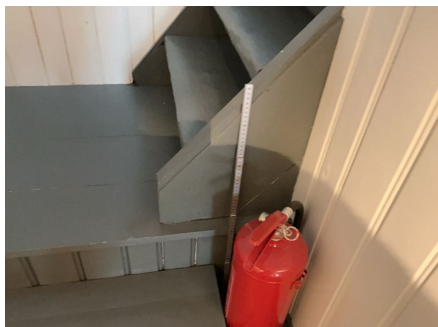
Konsekvensen for nevnte avvik kan være fallulykker, tiltak for å bedre sikkerheten anbefales. Kostnadsestimat må ses i sammenheng med manglende rekkverk.

Manglende rekkverk i deler av trapp. Forholdet gis tilstandsgrad 3.

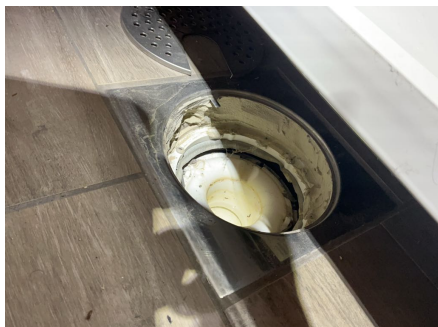
Da underliggende membran ikke kan kontrolleres kan det ikke gis garanti for flislagte flater. Slukmansjett er ikke mettet med membran. Hullrom bak slukmansjett. Dette kan øke risikoen for at denne kan skades, og er sannsynligvis på grunn av feil høyde på sluk og/eller manglende slukforhøyer.

Kontroll av sluk.

Innhent dokumentasjon på våtrommet om mulig. Feilmontering kan føre til redusert brukstid.

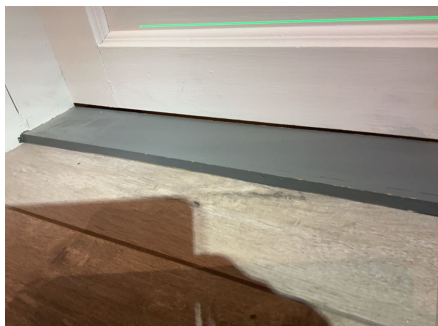
Tilluftsspalte under dør er ikke tilstrekkelig stor.

- Det bør etableres tilluft til våtrommet.

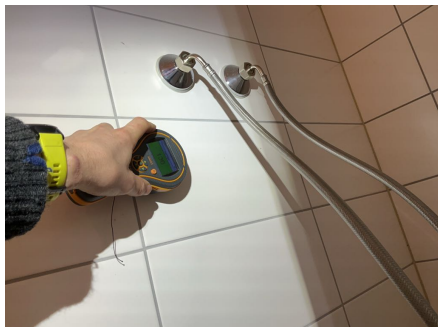
Enkle fuktsøk viste ingen unormale verdier.

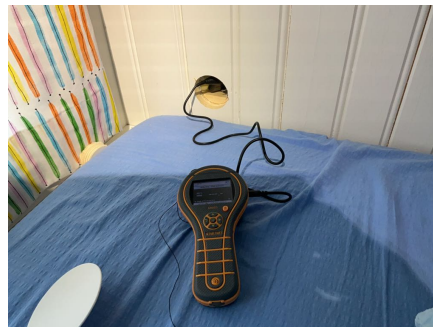
Hulltaking er foretatt i tilstøtende vegg mot dusj. Fuktmåling viste tørre verdier. Det er utført hulltaking over seng på tilstøtende soverom.

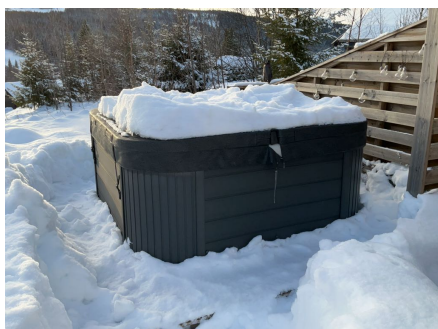
Jacuzzi på eiendommen. Installasjonen er ikke tilstandsvurdert.
